Rapport de mission de repérage des matériaux et produits contenant de l'amiante avant réalisation de travaux

Référence : RAAT_77LAF0002

Bien : Appartement

Adresse : 6 rue Félix Eboué 77330 OZOIR-LA-FERRIÈRE

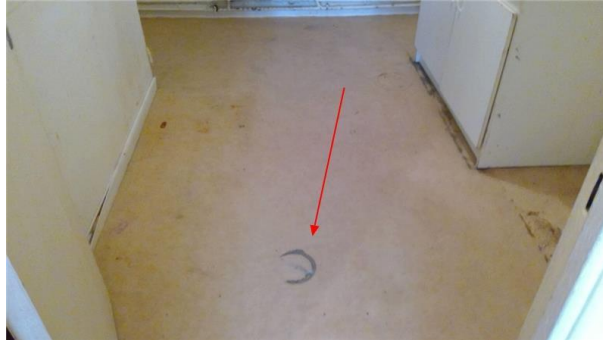
PRELEVEMENT : P001

Nom du client	Numéro de dossier	Localisation
HABITAT 77 OPH DE SEINE ET MARNE	RAAT_77LAF0002	RDC - Cuisine Plancher - Sol
Nom de l'opérateur	Date de prélèvement	Matériau
MARTIN Olivier	07/07/2021	Ragréage / colle - Linoleum
Résultat amiante		
Présence d'amiante (Fibres d'amiante de type chrysotile)

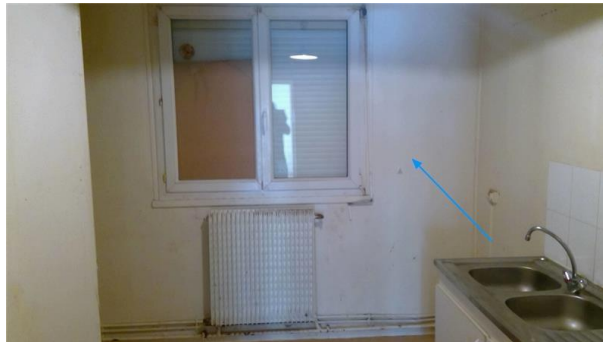
PRELEVEMENT : P002

Nom du client	Numéro de dossier	Localisation
HABITAT 77 OPH DE SEINE ET MARNE	RAAT_77LAF0002	RDC - Cuisine Mur façade - C
Nom de l'opérateur	Date de prélèvement	Matériau
MARTIN Olivier	07/07/2021	Béton / Enduit / Plâtre - Peinture
Résultat amiante		
absence d'amiante

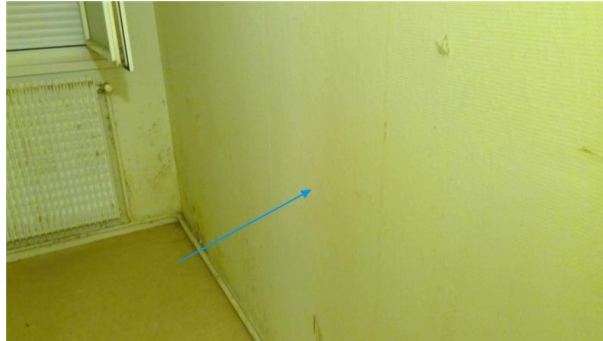
PRELEVEMENT : P003

Nom du client	Numéro de dossier	Localisation
HABITAT 77 OPH DE SEINE ET MARNE	RAAT_77LAF0002	RDC - Salle d'eau Mur - C
Nom de l'opérateur	Date de prélèvement	Matériau
MARTIN Olivier	07/07/2021	Béton / Enduit / Plâtre - Peinture
Résultat amiante		
absence d'amiante

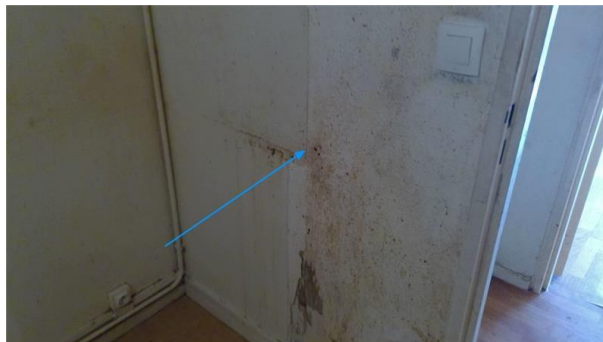
PRELEVEMENT : P004

Nom du client	Numéro de dossier	Localisation
HABITAT 77 OPH DE SEINE ET MARNE	RAAT_77LAF0002	RDC - Cuisine Cloisons - A, B, D
Nom de l'opérateur	Date de prélèvement	Matériau
MARTIN Olivier	07/07/2021	Enduit / Plâtre - Peinture
Résultat amiante		
absence d'amiante

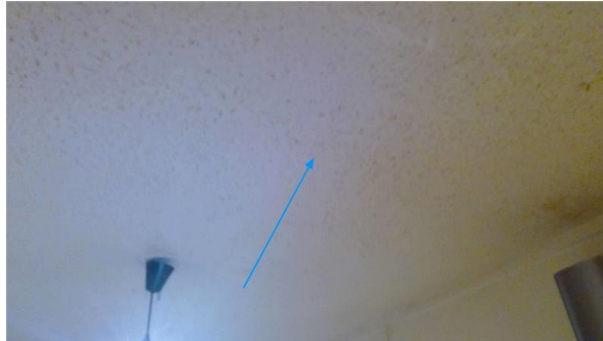
PRELEVEMENT : P005

Nom du client	Numéro de dossier	Localisation
HABITAT 77 OPH DE SEINE ET MARNE	RAAT_77LAF0002	RDC - Cuisine Plafond - Plafond
Nom de l'opérateur	Date de prélèvement	Matériau
MARTIN Olivier	07/07/2021	Enduit / Plâtre - Peinture
Résultat amiante		
absence d'amiante

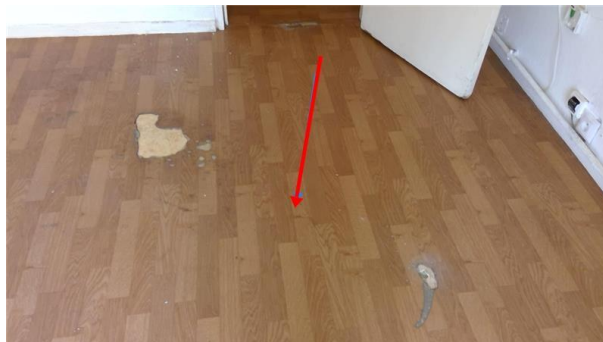
PRELEVEMENT : P006

Nom du client	Numéro de dossier	Localisation
HABITAT 77 OPH DE SEINE ET MARNE	RAAT_77LAF0002	RDC - Séjour Plancher - Sol
Nom de l'opérateur	Date de prélèvement	Matériau
MARTIN Olivier	07/07/2021	Ragréage / colle - Linoleum
Résultat amiante		
Présence d'amiante (Fibres d'amiante de type chrysotile)

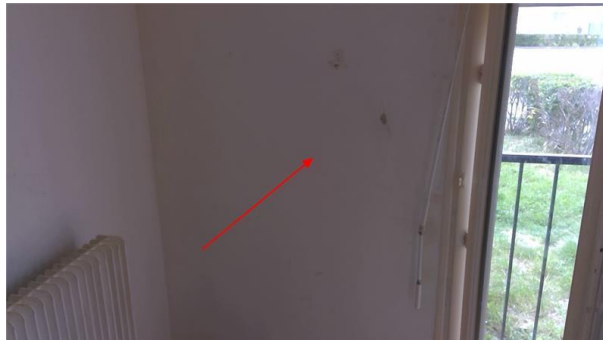
PRELEVEMENT : P007

Nom du client	Numéro de dossier	Localisation
HABITAT 77 OPH DE SEINE ET MARNE	RAAT_77LAF0002	RDC - Séjour Mur façade - C
Nom de l'opérateur	Date de prélèvement	Matériau
MARTIN Olivier	07/07/2021	Béton / Enduit / Plâtre - Peinture
Résultat amiante		
Présence d'amiante (Fibres d'amiante de type chrysotile)

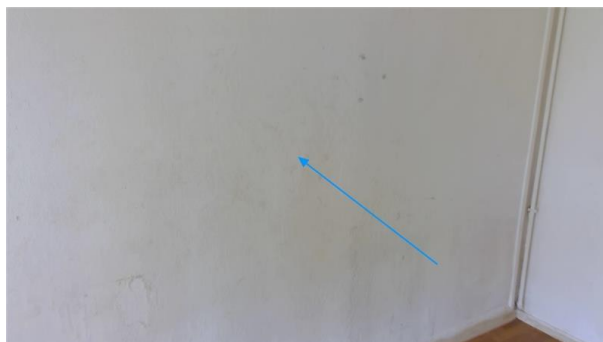
PRELEVEMENT : P008

Nom du client	Numéro de dossier	Localisation
HABITAT 77 OPH DE SEINE ET MARNE	RAAT_77LAF0002	RDC - Séjour Mur - D
Nom de l'opérateur	Date de prélèvement	Matériau
MARTIN Olivier	07/07/2021	Béton / Enduit / Plâtre - Peinture
Résultat amiante		
absence d'amiante

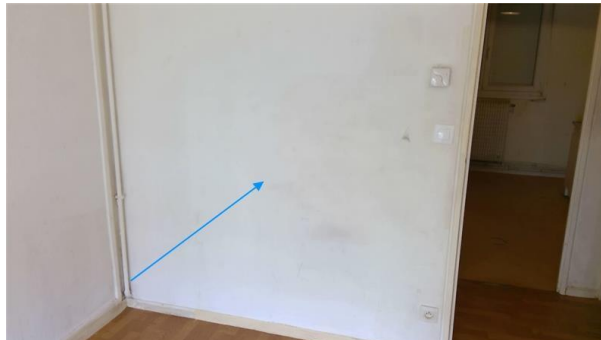
PRELEVEMENT : P009

Nom du client	Numéro de dossier	Localisation
HABITAT 77 OPH DE SEINE ET MARNE	RAAT_77LAF0002	RDC - Séjour Cloisons - A, B
Nom de l'opérateur	Date de prélèvement	Matériau
MARTIN Olivier	07/07/2021	Enduit / Plâtre - Peinture
Résultat amiante		
absence d'amiante

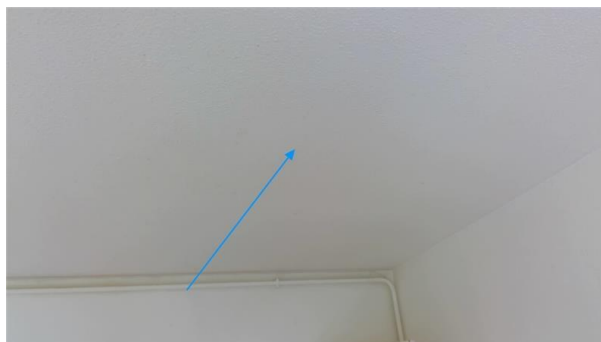
PRELEVEMENT : P010

Nom du client	Numéro de dossier	Localisation
HABITAT 77 OPH DE SEINE ET MARNE	RAAT_77LAF0002	RDC - Séjour Plafond - Plafond
Nom de l'opérateur	Date de prélèvement	Matériau
MARTIN Olivier	07/07/2021	Enduit / Plâtre - Peinture
Résultat amiante		
absence d'amiante
