## Rapport de mission de repérage des matériaux et produits contenant de l'amiante avant réalisation de travaux

**Référence : RAAT\_77LAJ0002**

Le 23/06/2021

Adresse : 10 Square Felix Eboué 77330 OZOIR-LA-FERRIÈRE

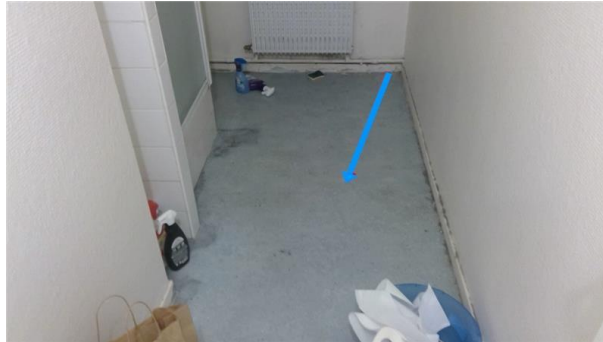
**ANNEXE : Fiches d'identification et de cotation**
**PRELEVEMENT : P001**
**Emplacement**

Nom du client	Numéro de dossier	Localisation
HABITAT 77 OPH DE SEINE ET MARNE	RAAT_77LAJ0002	RDC - Salle d'eau Plancher - Sol
Nom de l'opérateur	Date de prélèvement	Matériau
MARTIN Olivier	23/06/2021	Ragréage / colle - Linoleum
Résultat amiante		
absence d'amiante

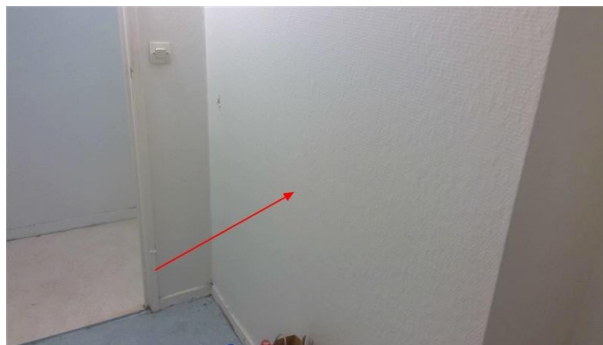
**PRELEVEMENT : P002**
**Emplacement**

Nom du client	Numéro de dossier	Localisation
HABITAT 77 OPH DE SEINE ET MARNE	RAAT_77LAJ0002	RDC - Salle d'eau Cloisons - A, B, C, D
Nom de l'opérateur	Date de prélèvement	Matériau
MARTIN Olivier	23/06/2021	Enduit / Plâtre - toile de verre+peinture
Résultat amiante		
Présence d'amiante (Fibres d'amiante de type chrysotile)

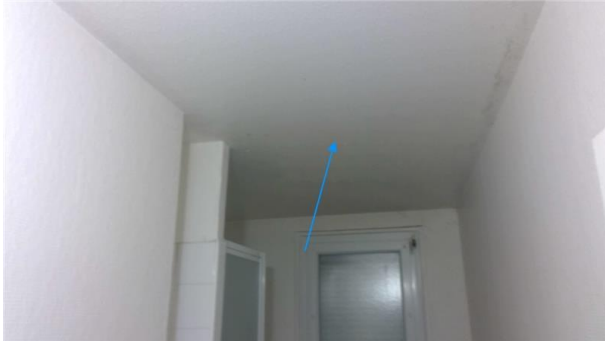
PRELEVEMENT : P004		
Emplacement

Nom du client	Numéro de dossier	Localisation
HABITAT 77 OPH DE SEINE ET MARNE	RAAT_77LAJ0002	RDC - Salle d'eau Plafond - Plafond
Nom de l'opérateur	Date de prélèvement	Matériau
MARTIN Olivier	23/06/2021	
Résultat amiante		
absence d'amiante

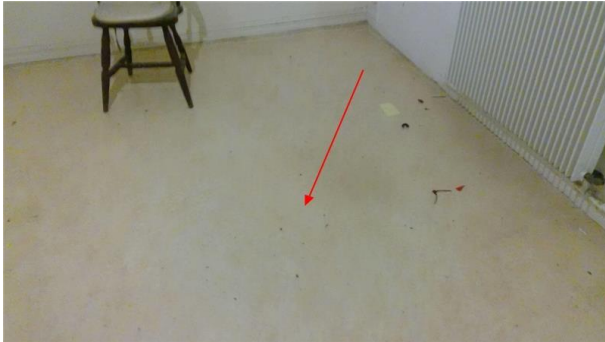
PRELEVEMENT : P005		
Emplacement

Nom du client	Numéro de dossier	Localisation
HABITAT 77 OPH DE SEINE ET MARNE	RAAT_77LAJ0002	RDC - Séjour Plancher - Sol
Nom de l'opérateur	Date de prélèvement	Matériau
MARTIN Olivier	23/06/2021	Ragréage / colle - Linoleum
Résultat amiante		
Présence d'amiante (Fibres d'amiante de type chrysotile)

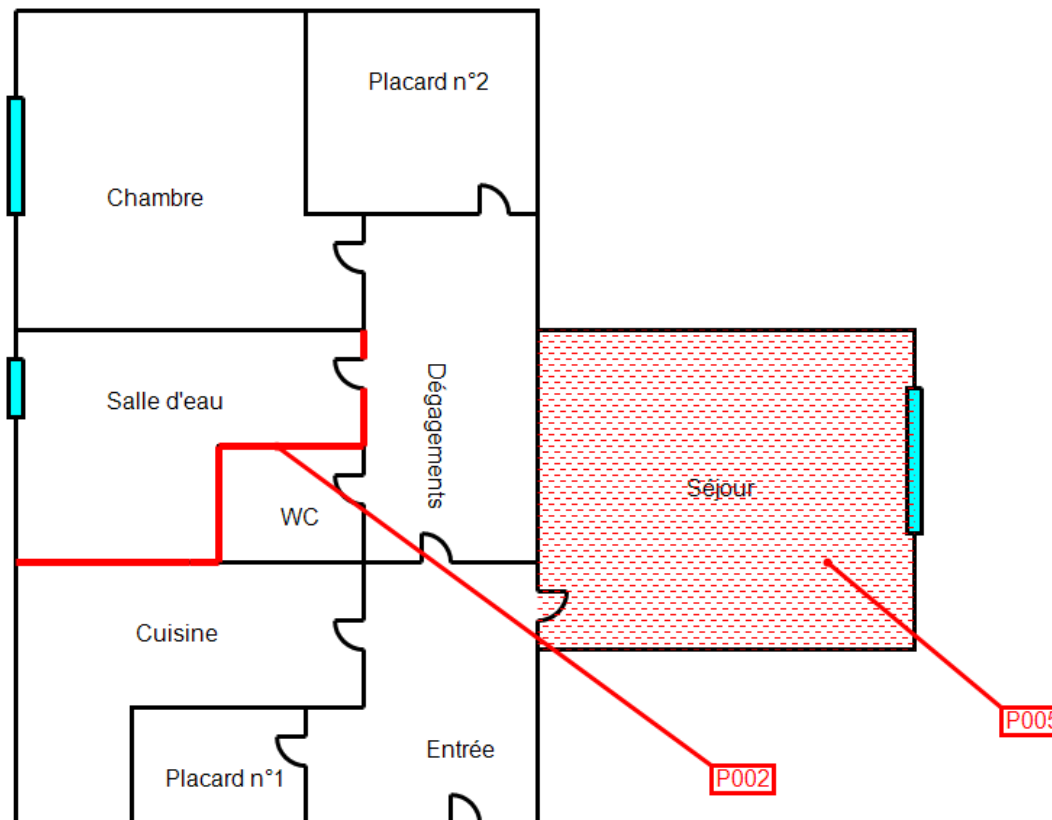
N° Local	Local	Elément	Zone	Matériau / Produit	Méthode	référence du prélèvement	état de dégradation abrégé	(AVT2019) Quantification
6	Salle d'eau	Cloisons	A, B, C, D	Enduit / Plâtre - toile de verre+peinture	Résultat d'analyse (P002)	P002	MD	
9	Séjour	Plancher	Sol	Ragréage / colle - Linoleum	Résultat d'analyse (P005)	P005	MD
