## Rapport de mission de repérage des matériaux et produits contenant de l'amiante avant réalisation de travaux

Norme NF X 46-020 V .2017

4 SQUARE FELIX EBOUE

LOGEMENT 2  
77330 OZOIR LA FERRIERE

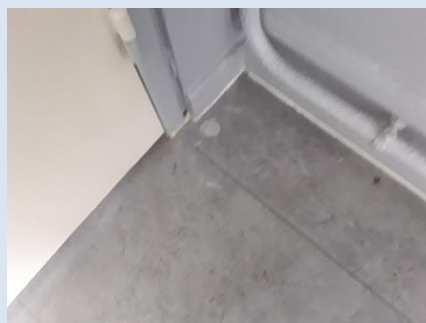
PRELEVEMENT : 77LAD0202P001			
NOM DU CLIENT	NUMERO DU DOSSIER		PIECE OU LOCAL
OPH77	77LAD0202 13/06/2019		Séjour (R+2)
ELEMENT	DESCRIPTIF DU LABORATOIRE	DATE DE PRELEVEMENT	NOM DE L'OPERATEUR
Dalle de sol	Revêtement cassant gris	13/06/2019	JULIEN Mickaël
LOCALISATION		RESULTAT	
Sol		Fr1:Amiante non détecté

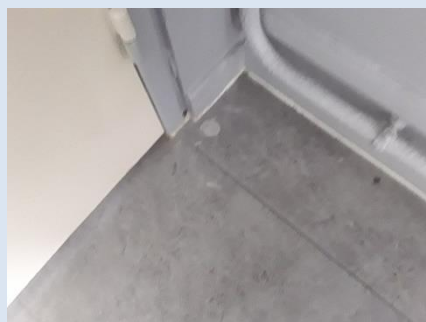
PRELEVEMENT : 77LAD0202P001			
NOM DU CLIENT	NUMERO DU DOSSIER		PIECE OU LOCAL
OPH77	77LAD0202 13/06/2019		Séjour (R+2)
ELEMENT	DESCRIPTIF DU LABORATOIRE	DATE DE PRELEVEMENT	NOM DE L'OPERATEUR
Dalle de sol	Colle polymère incolore non séparable + ragréage gris + sous couche de ragréage blanche non séparable + matériau gris hétérogène non séparable + colle bitumineuse noire non séparable	13/06/2019	JULIEN Mickaël
LOCALISATION		RESULTAT	
Sol		Fr2:Amiante détecté (Chrysotile)

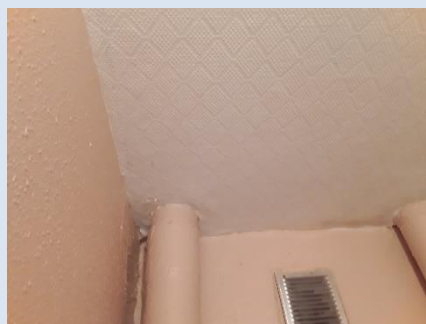
PRELEVEMENT : 77LAD0202P002			
NOM DU CLIENT	NUMERO DU DOSSIER		PIECE OU LOCAL
OPH77	77LAD0202 13/06/2019		WC (R+2)
ELEMENT	DESCRIPTIF DU LABORATOIRE	DATE DE PRELEVEMENT	NOM DE L'OPERATEUR
Enduit béton	Enduit plâtreux beige en vrac non séparable + peintures multiples non séparable + toile fibreuse blanche non séparable	13/06/2019	JULIEN Mickaël
LOCALISATION		RESULTAT	
Plafond		Amiante non détecté

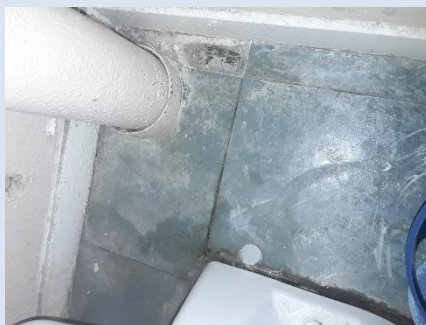
PRELEVEMENT : 77LAD0202P003			
NOM DU CLIENT	NUMERO DU DOSSIER	PIECE OU LOCAL	
OPH77	77LAD0202 13/06/2019	WC (R+2)	
ELEMENT	DESCRIPTIF DU LABORATOIRE	DATE DE PRELEVEMENT	NOM DE L'OPERATEUR
Dalle de sol	Colle bitumineuse noire + ragréage gris non séparable	13/06/2019	JULIEN Mickaël
LOCALISATION		RESULTAT	
Sol		Fr2:Amiante détecté (Chrysotile)

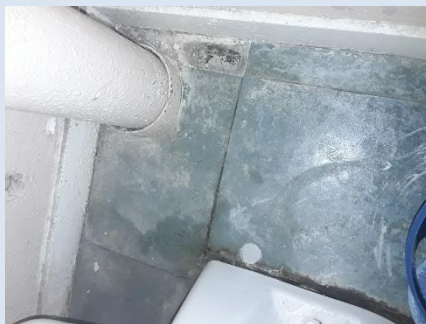
PRELEVEMENT : 77LAD0202P003			
NOM DU CLIENT	NUMERO DU DOSSIER	PIECE OU LOCAL	
OPH77	77LAD0202 13/06/2019	WC (R+2)	
ELEMENT	DESCRIPTIF DU LABORATOIRE	DATE DE PRELEVEMENT	NOM DE L'OPERATEUR
Dalle de sol	Matériau compact gris hétérogène	13/06/2019	JULIEN Mickaël
LOCALISATION		RESULTAT	
Sol		Fr3:Amiante non détecté

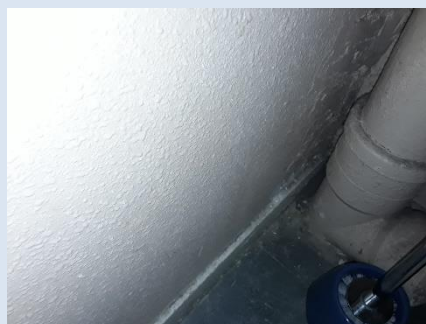
PRELEVEMENT : 77LAD0202P004			
NOM DU CLIENT	NUMERO DU DOSSIER		PIECE OU LOCAL
OPH77	77LAD0202 13/06/2019		WC (R+2)
ELEMENT	DESCRIPTIF DU LABORATOIRE	DATE DE PRELEVEMENT	NOM DE L'OPERATEUR
Enduit	Enduit plâtreux blanc en vrac non séparable + peintures multiples + matériau gris en faible quantité en vrac non séparable	13/06/2019	JULIEN Mickaël
LOCALISATION		RESULTAT	
Mur A		Amiante détecté (Chrysotile)

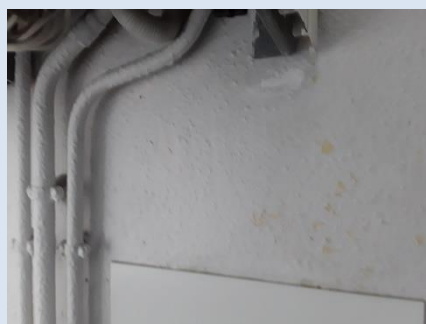
PRELEVEMENT : 77LAD0202P006			
NOM DU CLIENT	NUMERO DU DOSSIER	PIECE OU LOCAL	
OPH77	77LAD0202 13/06/2019	Cuisine (R+2)	
ELEMENT	DESCRIPTIF DU LABORATOIRE	DATE DE PRELEVEMENT	NOM DE L'OPERATEUR
Enduit béton	Enduit plâtreux blanc en vrac + peintures multiples non séparable	13/06/2019	JULIEN Mickaël
LOCALISATION		RESULTAT	
Mur C		Amiante non détecté

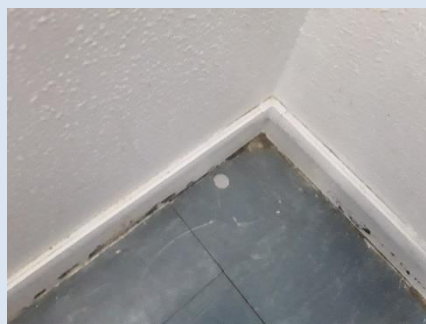
PRELEVEMENT : 77LAD0202P007			
NOM DU CLIENT	NUMERO DU DOSSIER	PIECE OU LOCAL	
OPH77	77LAD0202 13/06/2019	Cuisine (R+2)	
ELEMENT	DESCRIPTIF DU LABORATOIRE	DATE DE PRELEVEMENT	NOM DE L'OPERATEUR
Dalle de sol	Dalle dure cassante bleue	13/06/2019	JULIEN Mickaël
LOCALISATION		RESULTAT	
Sol		Fr1:Amiante détecté (Chrysotile)

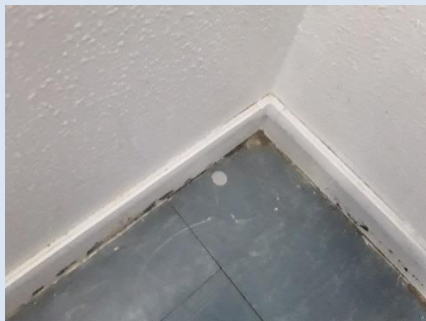
**PRELEVEMENT : 77LAD0202P007**

NOM DU CLIENT	NUMERO DU DOSSIER	PIECE OU LOCAL	
OPH77	77LAD0202 13/06/2019	Cuisine (R+2)	
ELEMENT	DESCRIPTIF DU LABORATOIRE	DATE DE PRELEVEMENT	NOM DE L'OPERATEUR
Dalle de sol	Colle bitumineuse noire en faible quantité	13/06/2019	JULIEN Mickaël
LOCALISATION		RESULTAT	
Sol		Fr2:Quantité insuffisante pour analyse

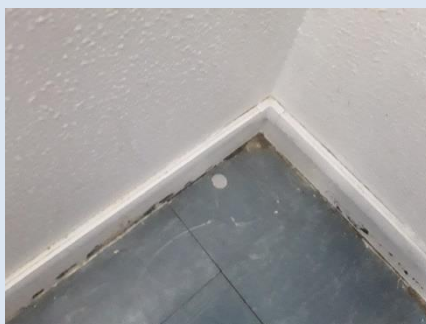
**PRELEVEMENT : 77LAD0202P007**

NOM DU CLIENT	NUMERO DU DOSSIER	PIECE OU LOCAL	
OPH77	77LAD0202 13/06/2019	Cuisine (R+2)	
ELEMENT	DESCRIPTIF DU LABORATOIRE	DATE DE PRELEVEMENT	NOM DE L'OPERATEUR
Dalle de sol	Ragréage gris + sous couche de ragréage blanche non séparable	13/06/2019	JULIEN Mickaël
LOCALISATION		RESULTAT	
Sol		Fr3:Amiante non détecté

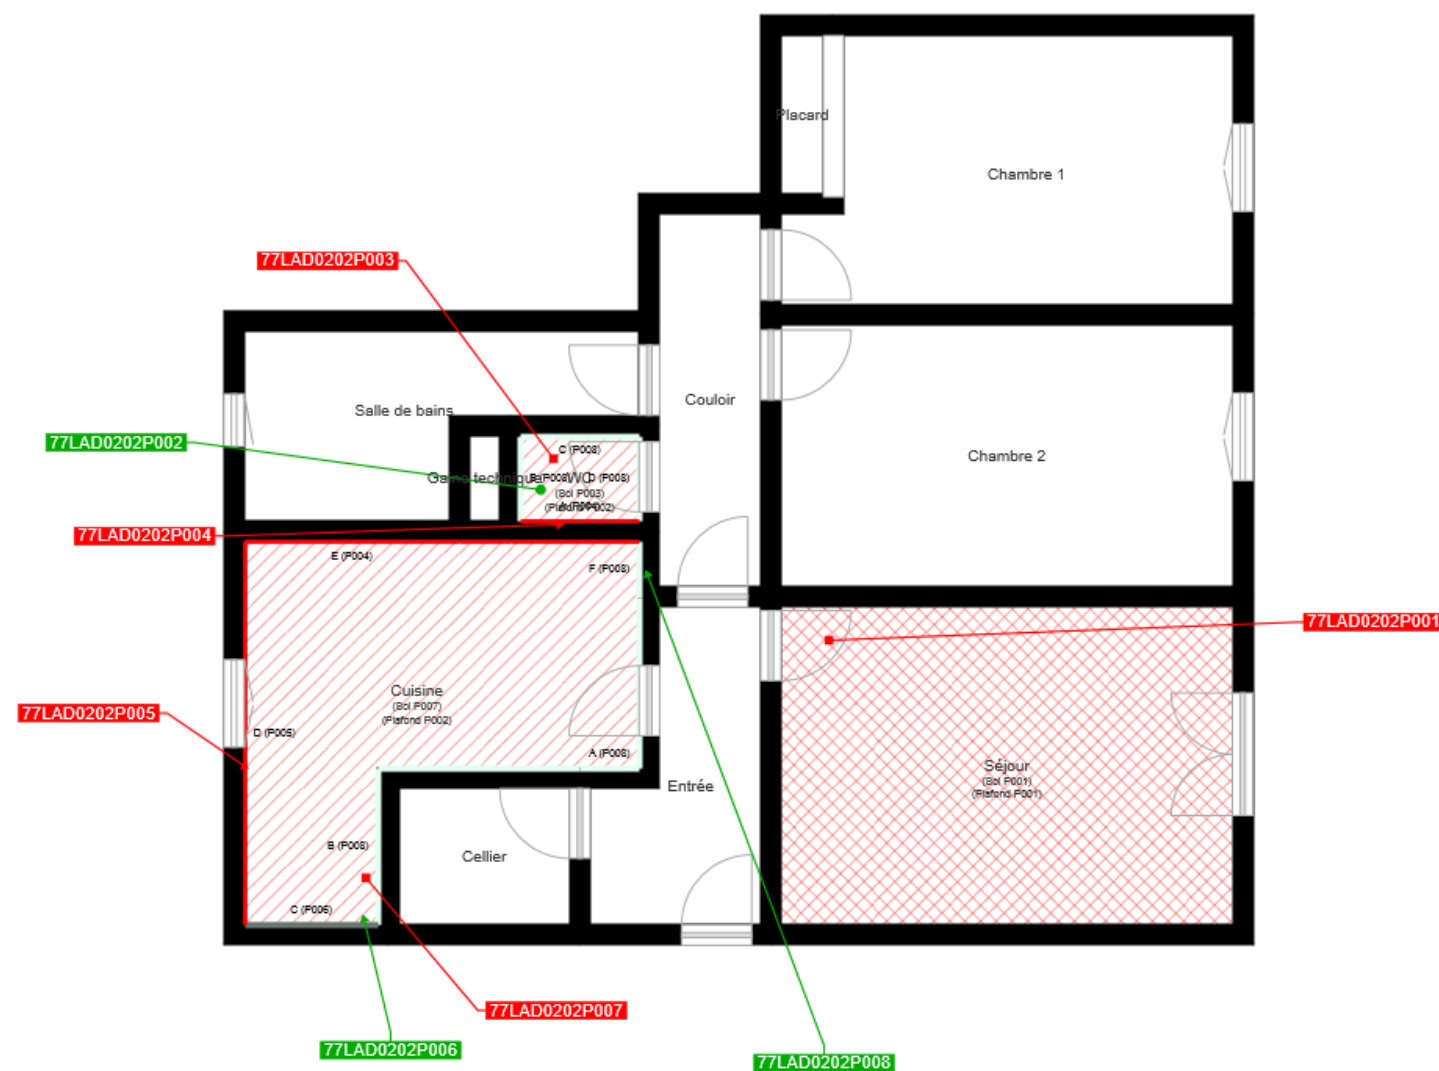
<b>PLANCHE DE REPÉRAGE</b>	Zone : Rez de chaussée	Vue de dessus
Auteur : JULIEN Mickaël	Bien : 77LAD0202 - LOGEMENT 2 4 SQUARE FELIX EBOUE 77330 OZOIR LA FERRIERE	Chaque support/équipement identifié a fait l'objet d'un sondage par le technicien
