## Rapport de mission de repérage des matériaux et produits contenant de l'amiante avant réalisation de travaux

6 SQUARE FELIX EBOUE LGT 2

77330 OZOIR LA FERRIERE

RAPPORT N° :	77LAF0402	Laboratoire d'Analyses :	ITGA
Repérage réalisé le :	02/02/2018	Adresse laboratoire :	3 RUE ARMAND HERPIN LACROIX - CS 46537 35065 RENNES CEDEX
Accompagnateur :		Numéro d'accréditation :	1-5967
Par :	Laurent CATE	Organisme d'assurance professionnelle :	ALLIANZ
N° certificat :	CPDI3681	Adresse assurance :	Direction Opérations Entreprises 5C Esplanade Charles de Gaulle 33081 BORDEAUX CEDEX
Date d'obtention :	25/11/2015	N° de contrat d'assurance :	55832566
Organisme certificateur	I.Cert PARC EDONIA - BAT G - RUE DE LA TERRE VICTORIA - 35760 SAINT GREGOIRE	Date de validité :	31/12/2018

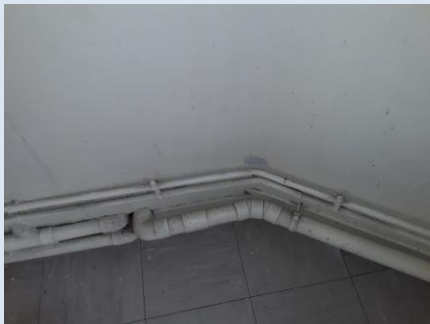
PRELEVEMENT : 77LAF0402P002			
NOM DU CLIENT	NUMERO DU DOSSIER	PIECE OU LOCAL	
OPH77	77LAF0402 02/02/2018	Cuisine	
ELEMENT	DESCRIPTIF DU LABORATOIRE	DATE DE PRELEVEMENT	NOM DE L'OPERATEUR
Enduit	Enduit gris en vrac + peintures multiples non séparable	02/02/2018	CATE Laurent
LOCALISATION		RESULTAT	
Mur E		Amiante non détecté	
EMPLACEMENT

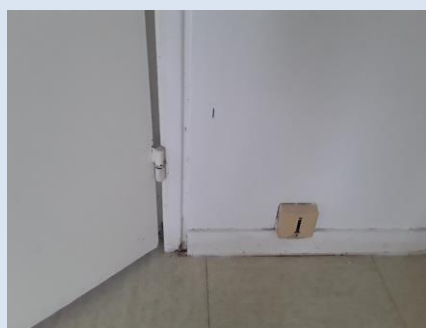
PRELEVEMENT : 77LAF0402P007			
NOM DU CLIENT	NUMERO DU DOSSIER	PIECE OU LOCAL	
OPH77	77LAF0402 02/02/2018	Séjour	
ELEMENT	DESCRIPTIF DU LABORATOIRE	DATE DE PRELEVEMENT	NOM DE L'OPERATEUR
Enduit / Peinture béton	Enduit plâtreux blanc en vrac non séparable + peintures multiples non séparable + toile fibreuse blanche en faible quantité non séparable + matériau gris en faible quantité en vrac non séparable	02/02/2018	CATE Laurent
LOCALISATION		RESULTAT	
Mur D		Amiante non détecté

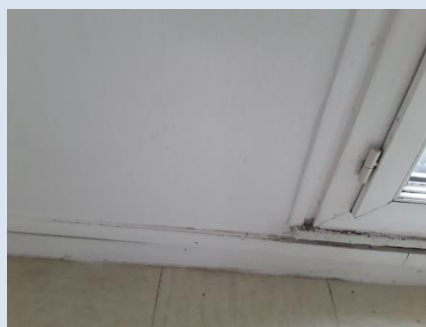
PRELEVEMENT : 77LAF0402P008			
NOM DU CLIENT	NUMERO DU DOSSIER	PIECE OU LOCAL	
OPH77	77LAF0402 02/02/2018	Séjour	
ELEMENT	DESCRIPTIF DU LABORATOIRE	DATE DE PRELEVEMENT	NOM DE L'OPERATEUR
Enduit / Peinture plaque de plâtre	Enduit plâtreux blanc en vrac non séparable + peinture non séparable + carton + matériau plâtreux blanc non séparable	02/02/2018	CATE Laurent
LOCALISATION		RESULTAT	
Mur B		Amiante non détecté

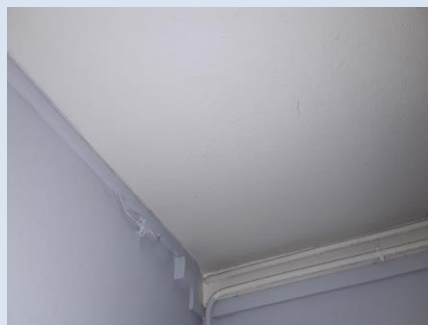
PRELEVEMENT : 77LAF0402P009			
NOM DU CLIENT	NUMERO DU DOSSIER		PIECE OU LOCAL
OPH77	77LAF0402 02/02/2018		Entrée
ELEMENT	DESCRIPTIF DU LABORATOIRE	DATE DE PRELEVEMENT	NOM DE L'OPERATEUR
Enduit / Peinture béton	Enduit plâtreux blanc en faible quantité en vrac non séparable + peintures multiples	02/02/2018	CATE Laurent
LOCALISATION		RESULTAT	
Plafond		Amiante non détecté	
EMPLACEMENT
