Rapport de mission de repérage des matériaux et produits contenant de l'amiante avant réalisation de travaux

9 SQUARE FELIX EBOUE LGT 2

77330 OZOIR LA FERRIERE

RAPPORT N° :	77LAI0202	Laboratoire d'Analyses :	ITGA
Repérage réalisé le :	12/02/2018	Adresse laboratoire :	3 RUE ARMAND HERPIN LACROIX - CS 46537 35065 RENNES CEDEX
Accompagnateur :		Numéro d'accréditation :	1-5967
Par :	Laurent CATE	Organisme d'assurance professionnelle :	ALLIANZ
N° certificat :	CPDI3681	Adresse assurance :	Direction Opérations Entreprises 5C Esplanade Charles de Gaulle 33081 BORDEAUX CEDEX
Date d'obtention :	25/11/2015	N° de contrat d'assurance :	55832566
Organisme certificateur	I.Cert PARC EDONIA - BAT G - RUE DE LA TERRE VICTORIA - 35760 SAINT GREGOIRE	Date de validité :	31/12/2018

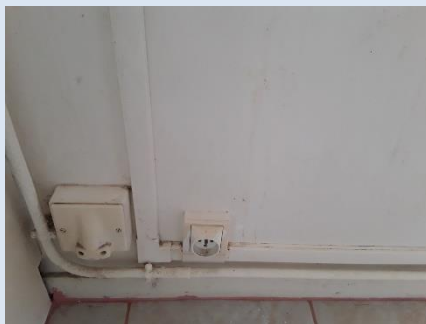
PRELEVEMENT : 77LAI0202P001			
NOM DU CLIENT	NUMERO DU DOSSIER		PIECE OU LOCAL
OPH77	77LAI0202 12/02/2018		Cuisine
ELEMENT	DESCRIPTIF DU LABORATOIRE	DATE DE PRELEVEMENT	NOM DE L'OPERATEUR
Enduit	Enduit plâtreux blanc en vrac + peinture non séparable	12/02/2018	CATE Laurent
LOCALISATION		RESULTAT	
Mur E		Amiante non détecté

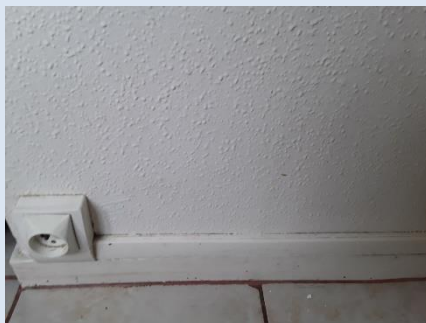
PRELEVEMENT : 77LAI0202P002			
NOM DU CLIENT	NUMERO DU DOSSIER		PIECE OU LOCAL
OPH77	77LAI0202 12/02/2018		Cuisine
ELEMENT	DESCRIPTIF DU LABORATOIRE	DATE DE PRELEVEMENT	NOM DE L'OPERATEUR
Enduit / Peinture plaque de plâtre	Enduit plâtreux blanc en vrac + peintures multiples non séparable + carton non séparable	12/02/2018	CATE Laurent
LOCALISATION		RESULTAT	
Mur B		Amiante détecté (Chrysotile)

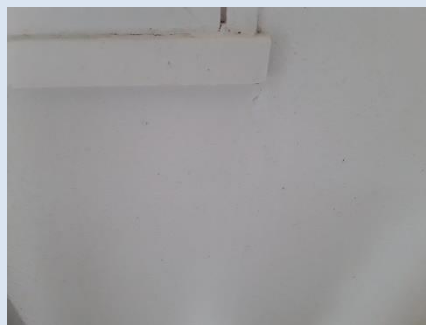
PRELEVEMENT : 77LAI0202P003			
NOM DU CLIENT	NUMERO DU DOSSIER		PIECE OU LOCAL
OPH77	77LAI0202 12/02/2018		Cuisine
ELEMENT	DESCRIPTIF DU LABORATOIRE	DATE DE PRELEVEMENT	NOM DE L'OPERATEUR
Enduit / Peinture plaque de plâtre	Enduit plâtreux blanc en vrac + peintures multiples non séparable	12/02/2018	CATE Laurent
LOCALISATION		RESULTAT	
Mur D		Amiante détecté (Chrysotile)

Réf dossier client : 77LAI0202-01 - 9 SQUARE FELIX EBOUE LGT 2 77330 OZOIR LA FERRIERE Réf échantillon client : 77LAI0202P003 / LOGEMENTS COLLECTIFS - - - / Cuisine Mur D Enduit Peinture plaque de plâtre				Réf échantillon ITGA : IT071802-8192 Description ITGA : Enduit plâtreux blanc en vrac / Peintures multiples
▣ Enduit plâtreux blanc en vrac + peintures multiples non séparable	META	1	08/02/2018	Présence de fibres d'amiante / Chrysotile

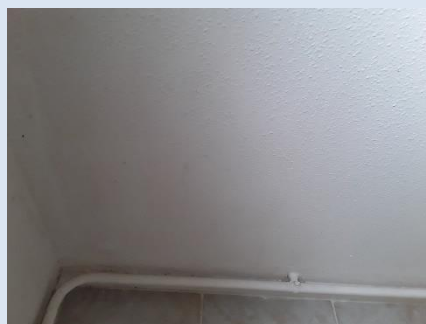
PRELEVEMENT : 77LAI0202P004			
NOM DU CLIENT	NUMERO DU DOSSIER		PIECE OU LOCAL
OPH77	77LAI0202 12/02/2018		Salle de bains
ELEMENT	DESCRIPTIF DU LABORATOIRE	DATE DE PRELEVEMENT	NOM DE L'OPERATEUR
Enduit / Peinture béton	Enduit plâtreux blanc en vrac + peintures multiples non séparable	12/02/2018	CATE Laurent
LOCALISATION		RESULTAT	
Mur E		Amiante non détecté

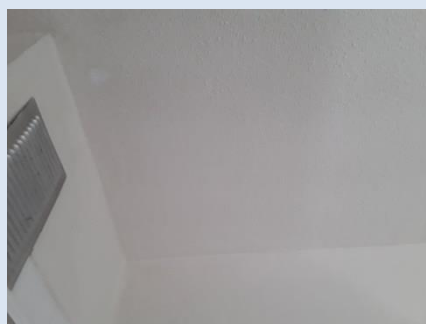
PRELEVEMENT : 77LAI0202P005			
NOM DU CLIENT	NUMERO DU DOSSIER	PIECE OU LOCAL	
OPH77	77LAI0202 12/02/2018	Salle de bains	
ELEMENT	DESCRIPTIF DU LABORATOIRE	DATE DE PRELEVEMENT	NOM DE L'OPERATEUR
Enduit / Peinture béton	Enduit plâtreux blanc en vrac + peinture non séparable	12/02/2018	CATE Laurent
LOCALISATION		RESULTAT	
Plafond		Amiante non détecté

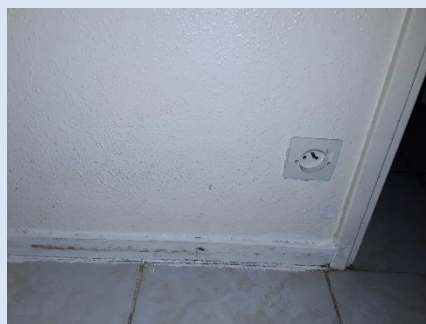
PRELEVEMENT : 77LAI0202P006			
NOM DU CLIENT	NUMERO DU DOSSIER	PIECE OU LOCAL	
OPH77	77LAI0202 12/02/2018	Entrée	
ELEMENT	DESCRIPTIF DU LABORATOIRE	DATE DE PRELEVEMENT	NOM DE L'OPERATEUR
Enduit / Peinture plaque de plâtre	Enduit plâtreux blanc en vrac + peinture non séparable + carton non séparable	12/02/2018	CATE Laurent
LOCALISATION		RESULTAT	
Mur A		Amiante non détecté

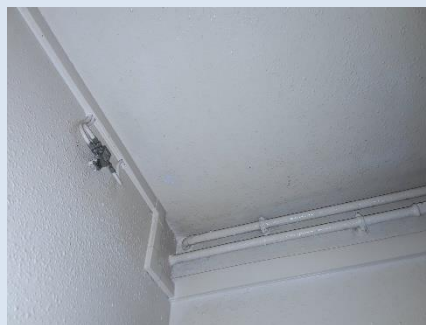
PRELEVEMENT : 77LAI0202P008			
NOM DU CLIENT	NUMERO DU DOSSIER		PIECE OU LOCAL
OPH77	77LAI0202 12/02/2018		Entrée
ELEMENT	DESCRIPTIF DU LABORATOIRE	DATE DE PRELEVEMENT	NOM DE L'OPERATEUR
Enduit béton	Enduit plâtreux blanc en vrac + peintures multiples non séparable	12/02/2018	CATE Laurent
LOCALISATION		RESULTAT	
Plafond		Amiante non détecté	
EMPLACEMENT
