## Rapport de mission de repérage des matériaux et produits contenant de l'amiante avant réalisation de travaux

### SQUARE FELIX EBOUE

77330 OZOIR LA FERRIERE

*Travaux*: Réfection de l'étanchéité des Toitures des 4 Bâtiments situés 1 à 10 square Félix EBOUÉ

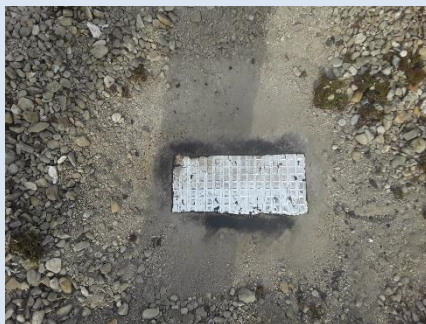
### EMPLACEMENT

PRELEVEMENT : TOITURE2_SQUARE_FELIX_EBOUEP001			
NOM DU CLIENT	NUMERO DU DOSSIER		PIECE OU LOCAL
OPH77	TOITURE2_SQUARE_FELIX_EBOUE 08/04/2019		Toiture 5 (RC)
ELEMENT	DESCRIPTIF DU LABORATOIRE	DATE DE PRELEVEMENT	NOM DE L'OPERATEUR
Revêtement d'étanchéité	Matériau bitumineux noir avec couche fibreuse et poussières	08/04/2019	BRUNOT Tristan
LOCALISATION		RESULTAT	
Sol		Amiante non détecté

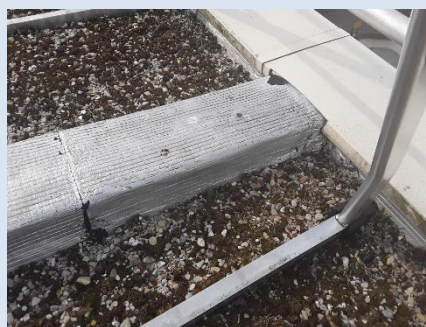
EMPLACEMENT

PRELEVEMENT : TOITURE2_SQUARE_FELIX_EBOUEP005			
NOM DU CLIENT	NUMERO DU DOSSIER	PIECE OU LOCAL	
OPH77	TOITURE2_SQUARE_FELIX_EBOUE 08/04/2019	Toiture 5 (RC)	
ELEMENT	DESCRIPTIF DU LABORATOIRE	DATE DE PRELEVEMENT	NOM DE L'OPERATEUR
Pax aluminium	Matériau bitumineux noir avec aluminium avec couche en toile	08/04/2019	BRUNOT Tristan
LOCALISATION		RESULTAT	
Remonté d'étanchéité		Amiante non détecté

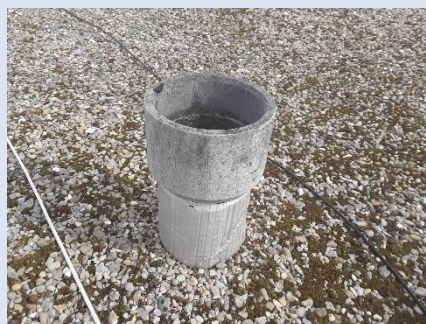
EMPLACEMENT

PRELEVEMENT : TOITURE2_SQUARE_FELIX_EBOUEP006			
NOM DU CLIENT	NUMERO DU DOSSIER	PIECE OU LOCAL	
OPH77	TOITURE2_SQUARE_FELIX_EBOUE 08/04/2019	Toiture 5 (RC)	
ELEMENT	DESCRIPTIF DU LABORATOIRE	DATE DE PRELEVEMENT	NOM DE L'OPERATEUR
Conduit Amiante ciment		08/04/2019	BRUNOT Tristan
LOCALISATION		RESULTAT	
Conduits		Non Analysé
