Rapport de mission de repérage des matériaux et produits contenant de l'amiante avant réalisation de travaux

SQUARE FELIX EBOUE

77330 OZOIR LA FERRIERE

RAPPORT N° :	TOITURE3_SQUARE_FELIX_EBOUE	Laboratoire d'Analyses :	ITGA
Repérage réalisé le :	08/04/2019	Adresse laboratoire :	3 RUE ARMAND HERPIN LACROIX - CS 46537 35065 RENNES CEDEX
Accompagnateur :		Numéro d'accréditation :	1-5967
Par :	Ronald FRANCHINARD	Organisme d'assurance professionnelle :	AXA France
N° certificat :		Adresse assurance :	313 Terrasses de l'Arche 92727 NANTERRE CEDEX
Date d'obtention :		N° de contrat d'assurance :	10158549604
Organisme certificateur		Date de validité :	31/12/2019

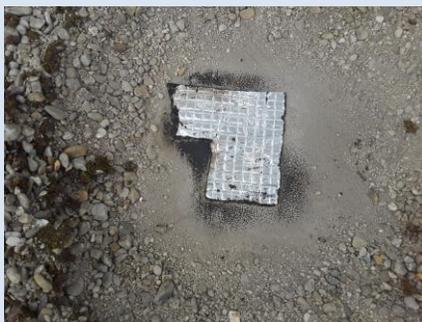
PRELEVEMENT : TOITURE3_SQUARE_FELIX_EBOUEP003			
NOM DU CLIENT	NUMERO DU DOSSIER	PIECE OU LOCAL	
OPH77	TOITURE3_SQUARE_FELIX_EBOUE 08/04/2019	Toiture 8 (RC)	
ELEMENT	DESCRIPTIF DU LABORATOIRE	DATE DE PRELEVEMENT	NOM DE L'OPERATEUR
Isolant sous revêtement d'étanchéité	Polystyrène expansé (billes) avec poussières + colle polymère jaune en faible quantité avec poussières non séparable + matériau bitumineux noir en vrac non séparable	08/04/2019	FRANCHINARD Ronald
LOCALISATION		RESULTAT	
Sol		Amiante non détecté

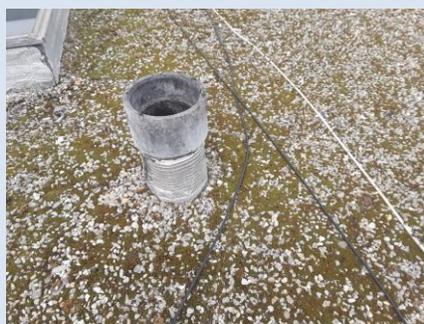
PRELEVEMENT : TOITURE3_SQUARE_FELIX_EBOUEP005			
NOM DU CLIENT	NUMERO DU DOSSIER		PIECE OU LOCAL
OPH77	TOITURE3_SQUARE_FELIX_EBOUE 08/04/2019		Toiture 8 (RC)
ELEMENT	DESCRIPTIF DU LABORATOIRE	DATE DE PRELEVEMENT	NOM DE L'OPERATEUR
Conduit Amiante ciment		08/04/2019	FRANCHINARD Ronald
LOCALISATION		RESULTAT	
Conduits		Non Analysé

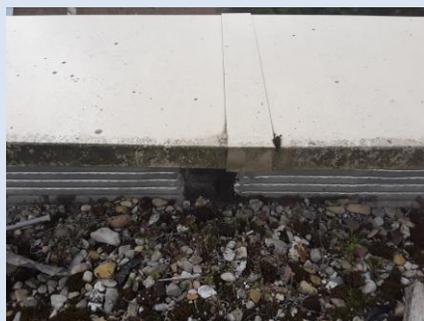
PRELEVEMENT : TOITURE3_SQUARE_FELIX_EBOUEP006			
NOM DU CLIENT	NUMERO DU DOSSIER		PIECE OU LOCAL
OPH77	TOITURE3_SQUARE_FELIX_EBOUE 08/04/2019		Toiture 8 (RC)
ELEMENT	DESCRIPTIF DU LABORATOIRE	DATE DE PRELEVEMENT	NOM DE L'OPERATEUR
Pax aluminium	Matériau bitumineux noir avec aluminium avec poussières	08/04/2019	FRANCHINARD Ronald
LOCALISATION		RESULTAT	
Remonté d'étanchéité		Amiante non détecté
