Rapport de mission de repérage des matériaux et produits contenant de l'amiante avant réalisation de travaux

1 à 10 SQUARE FELIX EBOUE

77330 OZOIR LA FERRIERE

RAPPORT N° :	TOITURE4_SQUARE_FELIX_EBOUE	Laboratoire d'Analyses :	ITGA
Repérage réalisé le :	08/04/2019	Adresse laboratoire :	3 RUE ARMAND HERPIN LACROIX - CS 46537 35065 RENNES CEDEX
Accompagnateur :		Numéro d'accréditation :	1-5967
Par :	Ronald FRANCHINARD	Organisme d'assurance professionnelle :	AXA France
N° certificat :		Adresse assurance :	313 Terrasses de l'Arche 92727 NANTERRE CEDEX
Date d'obtention :		N° de contrat d'assurance :	10158549604
Organisme certificateur		Date de validité :	31/12/2019

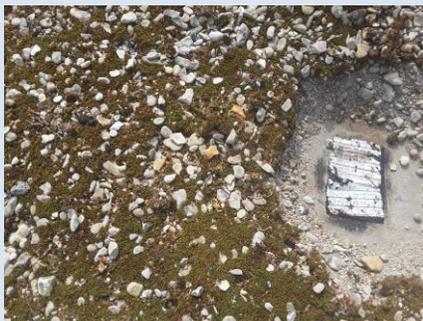
EMPLACEMENT

PRELEVEMENT : TOITURE4_SQUARE_FELIX_EBOUEP001			
NOM DU CLIENT	NUMERO DU DOSSIER		PIECE OU LOCAL
OPH77	TOITURE4_SQUARE_FELIX_EBOUE 08/04/2019		Toiture 10 (RC)
ELEMENT	DESCRIPTIF DU LABORATOIRE	DATE DE PRELEVEMENT	NOM DE L'OPERATEUR
Revêtement d'étanchéité	Matériau bitumineux noir avec couche fibreuse et poussières	08/04/2019	FRANCHINARD Ronald
LOCALISATION		RESULTAT	
Sol		Amiante non détecté

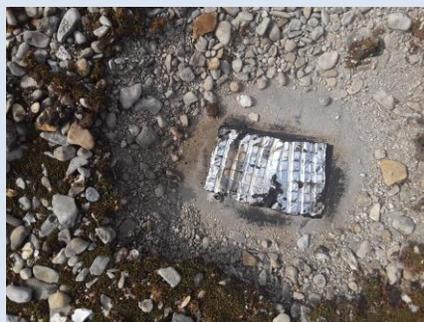
EMPLACEMENT

PRELEVEMENT : TOITURE4_SQUARE_FELIX_EBOUEP004			
NOM DU CLIENT	NUMERO DU DOSSIER	PIECE OU LOCAL	
OPH77	TOITURE4_SQUARE_FELIX_EBOUE 08/04/2019	Toiture 10 (RC)	
ELEMENT	DESCRIPTIF DU LABORATOIRE	DATE DE PRELEVEMENT	NOM DE L'OPERATEUR
Revêtement bitumineux	Matériau bitumineux noir avec couche fibreuse et poussières + peinture en faible quantité non séparable	08/04/2019	FRANCHINARD Ronald
LOCALISATION		RESULTAT	
Sol		Amiante non détecté

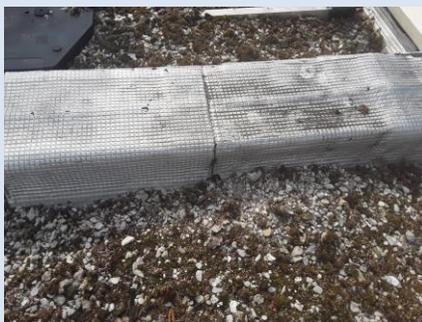
EMPLACEMENT

PRELEVEMENT : TOITURE4_SQUARE_FELIX_EBOUEP005			
NOM DU CLIENT	NUMERO DU DOSSIER	PIECE OU LOCAL	
OPH77	TOITURE4_SQUARE_FELIX_EBOUE 08/04/2019	Toiture 10 (RC)	
ELEMENT	DESCRIPTIF DU LABORATOIRE	DATE DE PRELEVEMENT	NOM DE L'OPERATEUR
Pax aluminium	Matériau bitumineux noir avec aluminium avec couche en toile et poussières	08/04/2019	FRANCHINARD Ronald
LOCALISATION		RESULTAT	
Remonté d'étanchéité		Amiante non détecté

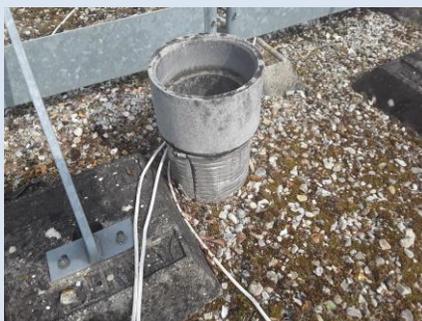
EMPLACEMENT

PRELEVEMENT : TOITURE4_SQUARE_FELIX_EBOUEP006			
NOM DU CLIENT	NUMERO DU DOSSIER	PIECE OU LOCAL	
OPH77	TOITURE4_SQUARE_FELIX_EBOUE 08/04/2019	Toiture 10 (RC)	
ELEMENT	DESCRIPTIF DU LABORATOIRE	DATE DE PRELEVEMENT	NOM DE L'OPERATEUR
Conduit Amiante ciment		08/04/2019	FRANCHINARD Ronald
LOCALISATION		RESULTAT	
Conduits		Non Analysé
