Rapport de mission de repérage des matériaux et produits contenant de l'amiante dans les immeubles bâtis avant réalisation de travaux

Numéro de dossier : RAAT-77LAE0001
Date du repérage : 30/07/2024

Immeuble bâti visité	
Adresse	Rue : 5 SQUARE FELIX EBOUE (77LAE0001) Bât., escalier, niveau, appartement n°, lot n°: RDC PORTE 001, Lot numéro 77LAE0001 Code postal, ville : . 77330 OZOIR LA FERRIERE
Périmètre de repérage : Toutes les pièces du logements
Type de logement : T2
Fonction principale du bâtiment : Habitation (partie privative d'immeuble)
Date de construction : Date du permis de construire non connue

Réfection complète du logement

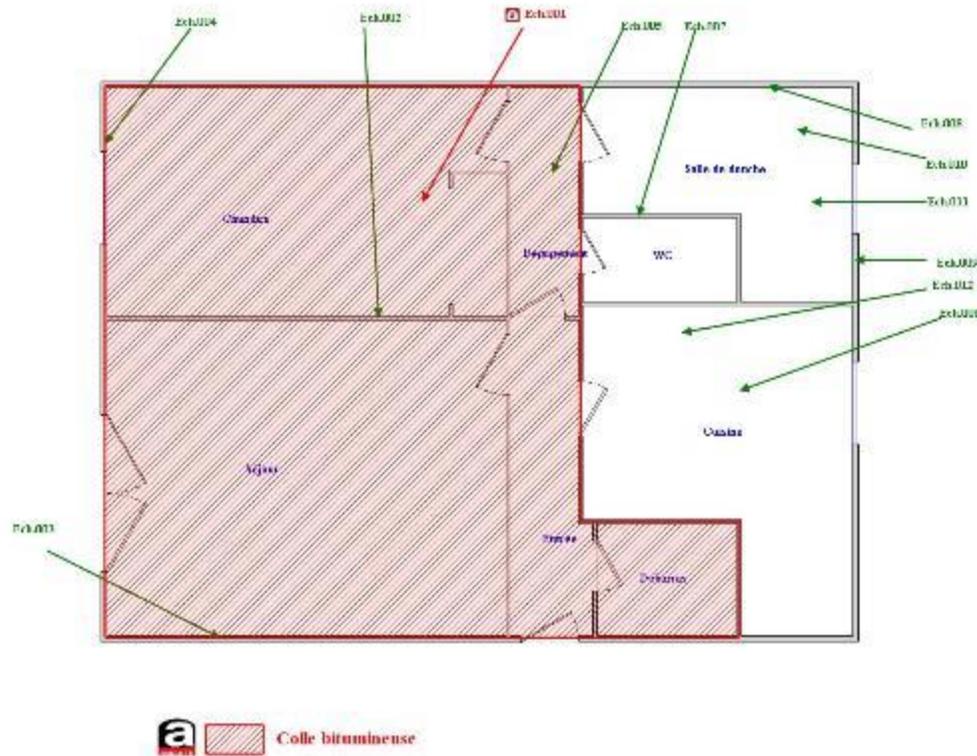
7.1 Schéma de repérage

Localisation des prélèvements ou des matériaux amiantés
