Rapport de mission de repérage des matériaux et produits contenant de l'amiante dans les immeubles bâtis avant réalisation de travaux

Numéro de dossier : RAAT-77LAH0101
Date du repérage : 04/03/2022

Immeuble bâti visité	
Adresse	Rue : 8 Rue felix Eboué (77LAH0101) Bât., escalier, niveau, appartement n°, lot n°: Bat. 8; Esc. 8; Etage 1; Porte 0101 Lot numéro 77LAH0101, Code postal, ville : . 77330 OZOIR LA FERRIERE
Périmètre de repérage : Cuisine salle de bain
Type de logement : Appartement - T3
Fonction principale du bâtiment : Habitation (partie privative d'immeuble)
Date de construction : NC

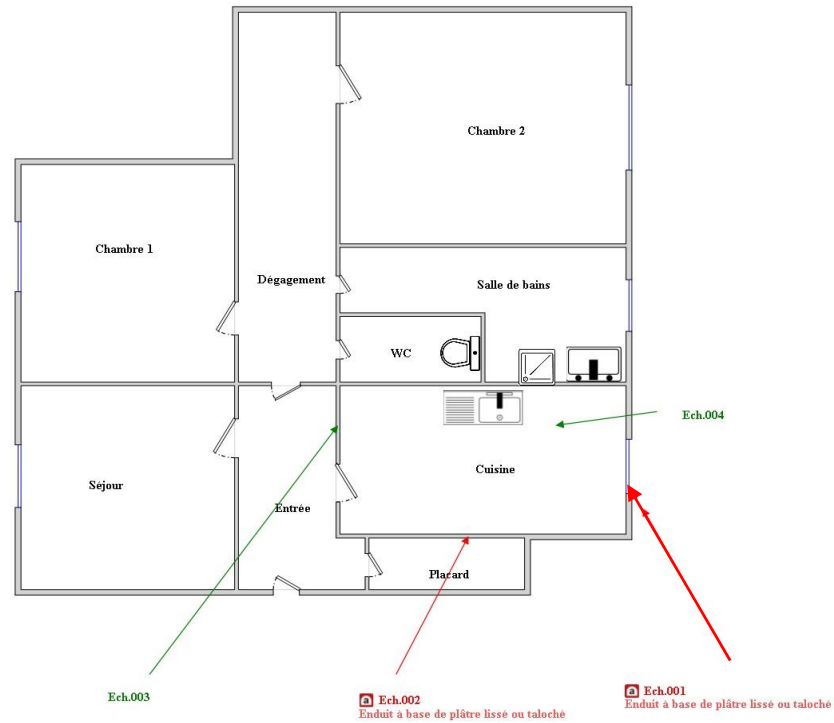
Bâtiment – Niveau : Croquis 1

Localisation des prélèvements ou des matériaux amiantés

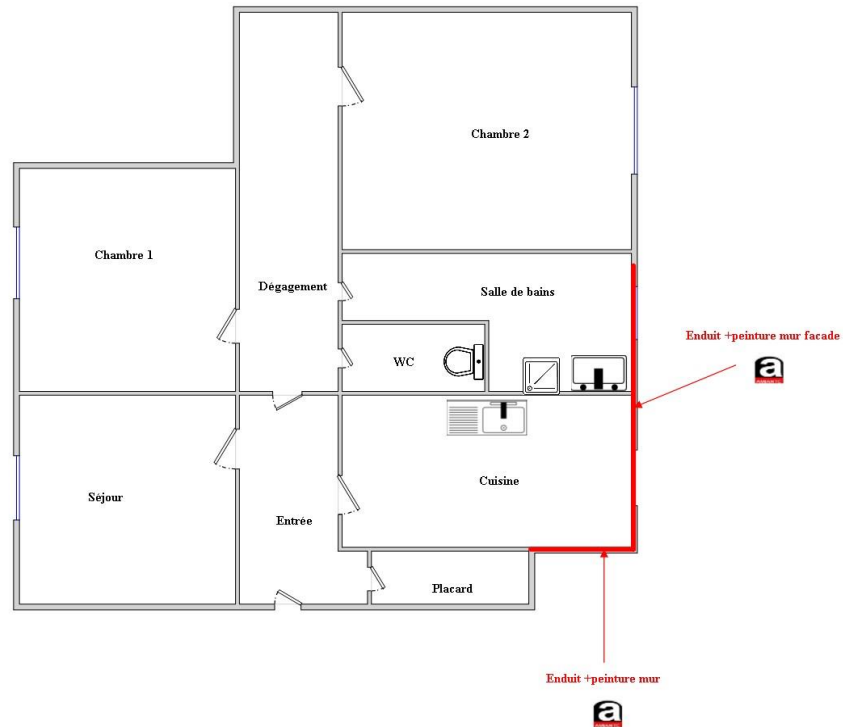
Bâtiment – Niveau : Croquis 1 2

Localisation des prélèvements ou des matériaux amiantés
