Rapport de mission de repérage des matériaux et produits contenant de l'amiante dans les immeubles bâtis avant réalisation de travaux

Numéro de dossier : RAAT_77LAA0001
Date du repérage : 02/07/2024

Immeuble bâti visité	
Adresse	Rue : 1 SQUARE FELIX EBOUE (77LAA0001) Bât., escalier, niveau, appartement n°, lot n°: Bâtiment 1, Escalier AA, RDC, Logement 1, Lot numéro 77LAA0001 Code postal, ville : . 77330 OZOIR LA FERRIERE Références cadastrales non communiquées Parcelle(s) n° NC
Périmètre de repérage : Ensemble du logement
Type de logement : Appartement T3
Fonction principale du bâtiment : Habitation (partie privative d'immeuble)
Date de construction : < 1997

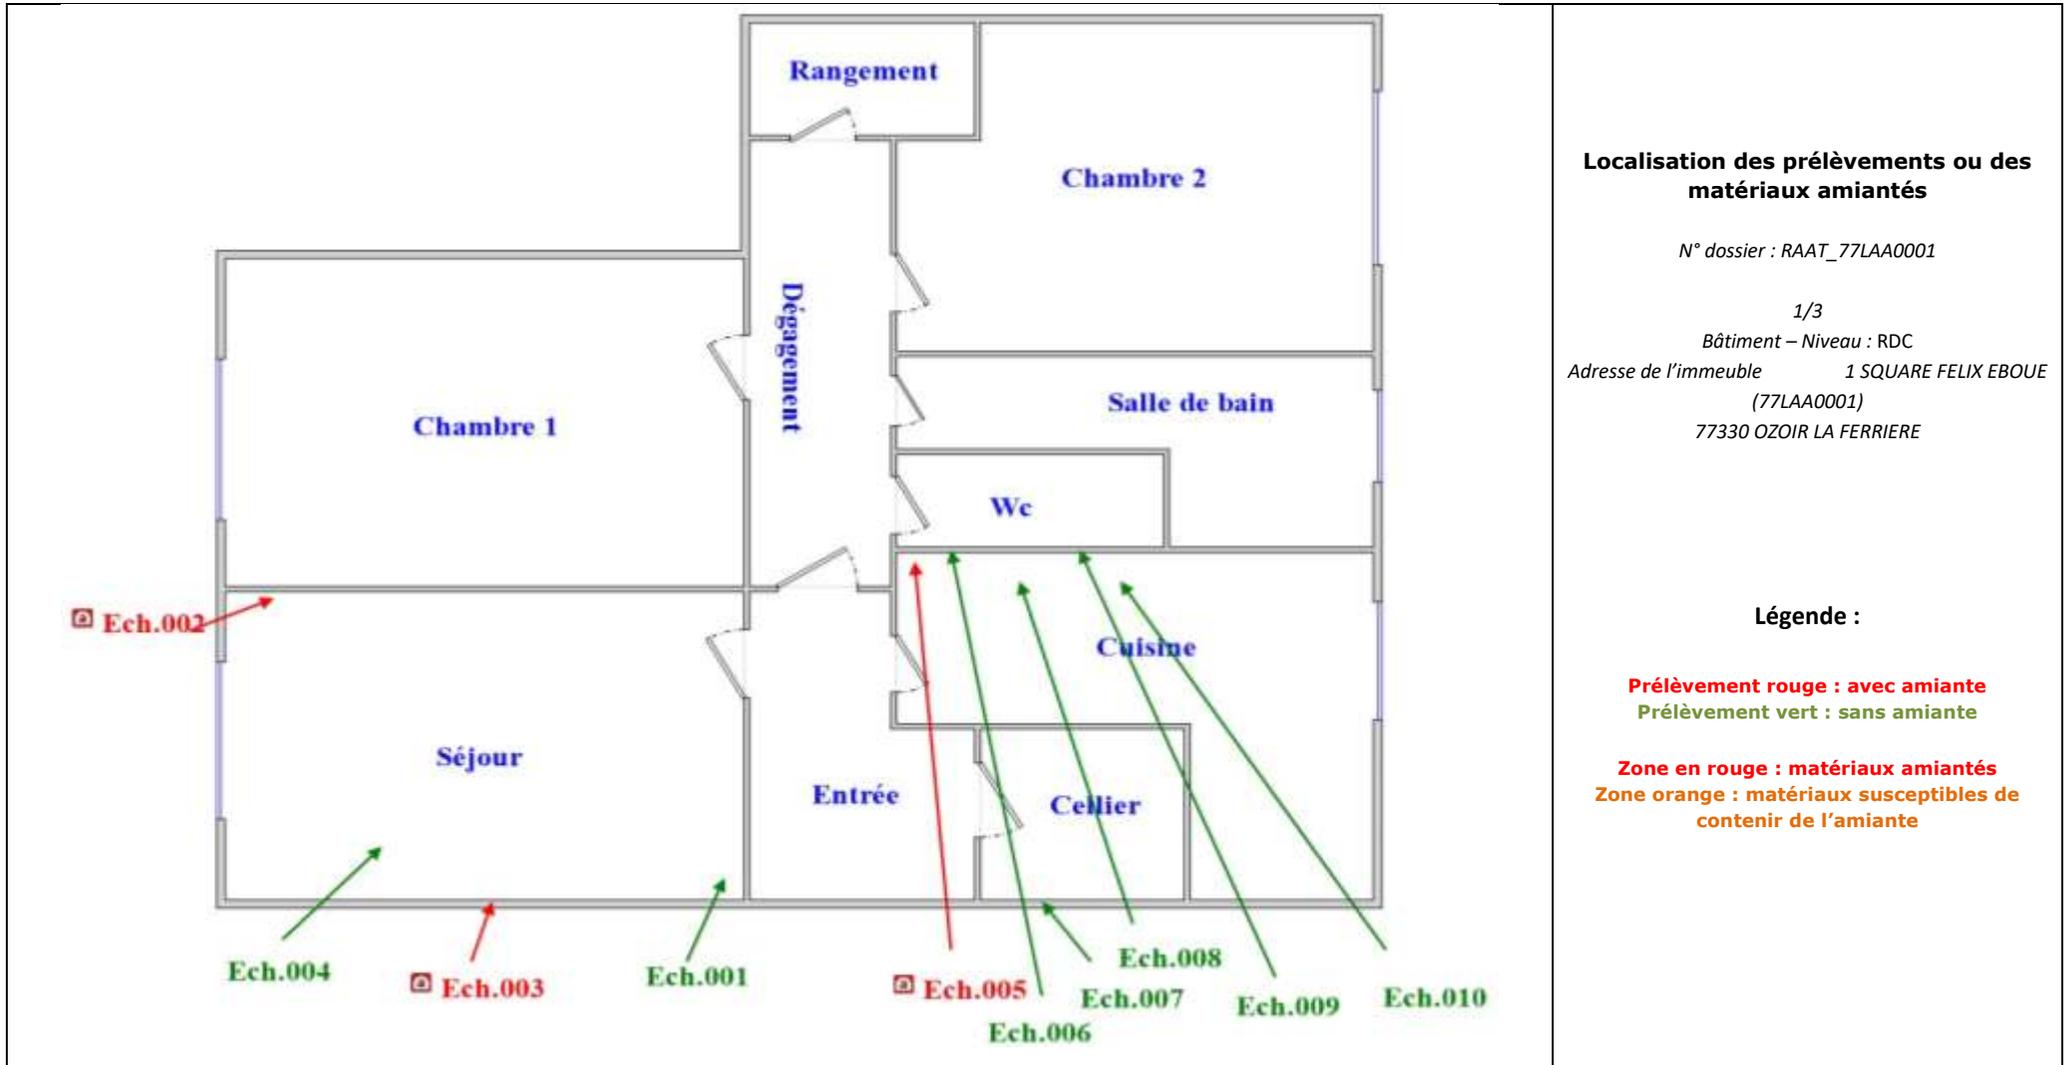
: **DALLE DE SOL + COLLE NOIR AMIANTE**

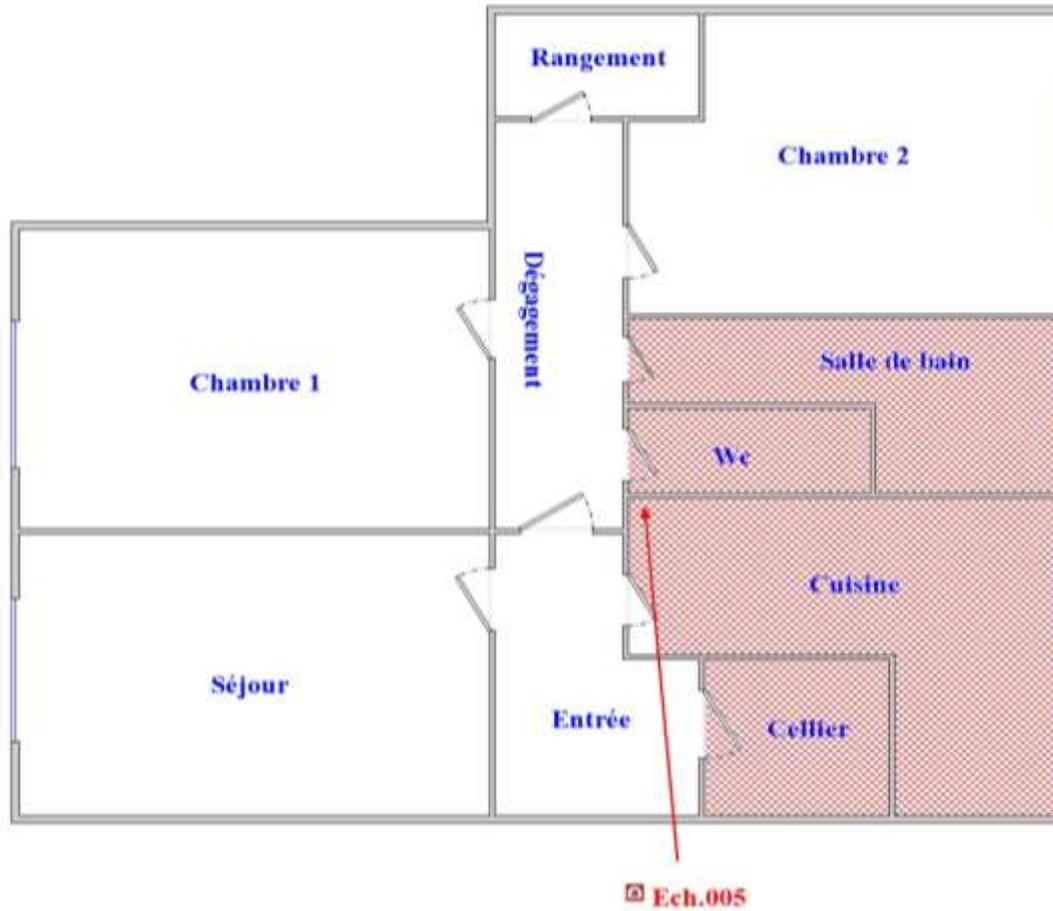
Bâtiment – Niveau : RDC - SOL AMIANTE
Adresse de l'immeuble 1 SQUARE FELIX EBOUE
(77LAA0001)
77330 OZOIR LA FERRIERE

ZPSO-005 : Partie à inspecter : Dalle de sol + Colle noir Description : Dalle de sol + Colle noir.					
Niveau : BATIMENT 1 / RDC					
Localisation	n° de sondage	Description	Echantillon	N° Echantillon	Photo
Salle de bain	1	Identifiant : ZPSO-005 Description : Dalle de sol + Colle noir Quantification : 9 m2 Résultat : Présence d'amiante	Sondage et extension de la ZPSO du ou des échantillon(s) : Ech.005	Ech.005	Idem photo : Ech.005
Wc	2	Identifiant : ZPSO-005 Description : Dalle de sol + Colle noir Quantification : 4 m2 Résultat : Présence d'amiante	Sondage et extension de la ZPSO du ou des échantillon(s) : Ech.005	Ech.005	Idem photo : Ech.005
Cuisine	3	Identifiant : ZPSO-005 Description : Dalle de sol + Colle noir Quantification : 10 m2 Résultat : Présence d'amiante	Oui BATIMENT 1 / RDC - Cuisine	Ech.005

Cellier	4	Identifiant : ZPSO-005 Description : Dalle de sol + Colle noir Quantification : 6 m2 Résultat : Présence d'amiante	Sondage et extension de la ZPSO du ou des échantillon(s) : Ech.005	Ech.005	Idem photo : Ech.005

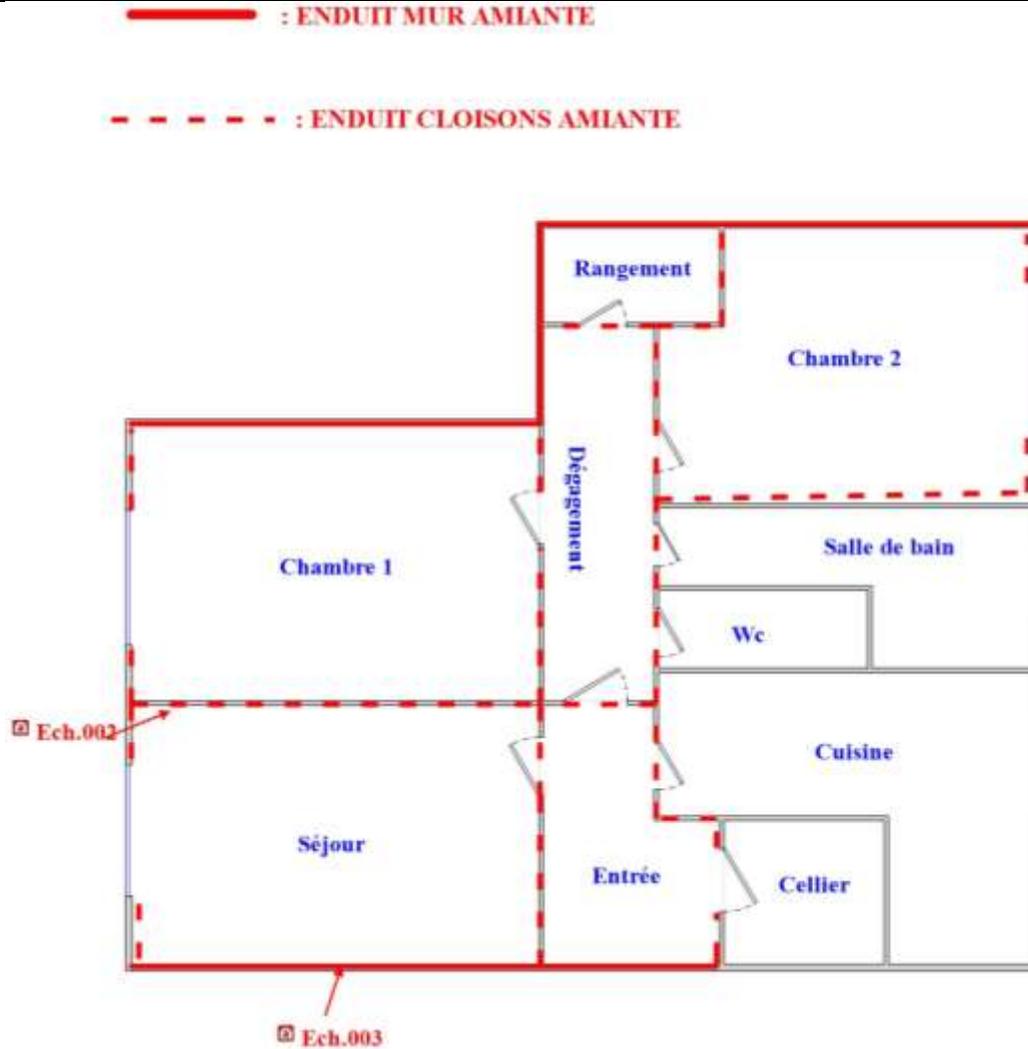
Bâtiment – Niveau : RDC - MUR AMIANTE
Adresse de l'immeuble 1 SQUARE FELIX EBOUE
(77LAA0001)
77330 OZOIR LA FERRIERE

ZPSO-002 : Partie à inspecter : Enduits à base de plâtre ou ciment projetés, lissés ou talochés Description : Enduits à base de plâtre ou ciment projetés, lissés ou talochés.					
Niveau : BATIMENT 1 / RDC					
Localisation	n° de sondage	Description	Echantillon	N° Echantillon	Photo
Entrée	1	Identifiant : ZPSO-002 Description : Enduits à base de plâtre ou ciment projetés, lissés ou talochés Quantification : 5 m2 Résultat : Présence d'amiante	Sondage et extension de la ZPSO du ou des échantillon(s) : Ech.002	Ech.002	Idem photo : Ech.002
Séjour	2	Identifiant : ZPSO-002 Description : Enduits à base de plâtre ou ciment projetés, lissés ou talochés Quantification : 13 m2 Résultat : Présence d'amiante	Oui BATIMENT 1 / RDC - Séjour	Ech.002

Dégagement	3	Identifiant : ZPSO-002 Description : Enduits à base de plâtre ou ciment projetés, lissés ou talochés Quantification : 4 m2 Résultat : Présence d'amiante	Sondage et extension de la ZPSO du ou des échantillon(s) : Ech.002	Ech.002	Idem photo : Ech.002
Chambre 1	4	Identifiant : ZPSO-002 Description : Enduits à base de plâtre ou ciment projetés, lissés ou talochés Quantification : 7 m2 Résultat : Présence d'amiante	Sondage et extension de la ZPSO du ou des échantillon(s) : Ech.002	Ech.002	Idem photo : Ech.002
Rangement	5	Identifiant : ZPSO-002 Description : Enduits à base de plâtre ou ciment projetés, lissés ou talochés Quantification : 2 m2 Résultat : Présence d'amiante	Sondage et extension de la ZPSO du ou des échantillon(s) : Ech.002	Ech.002	Idem photo : Ech.002
Chambre 2	6	Identifiant : ZPSO-002 Description : Enduits à base de plâtre ou ciment projetés, lissés ou talochés Quantification : 7 m2 Résultat : Présence d'amiante	Sondage et extension de la ZPSO du ou des échantillon(s) : Ech.002	Ech.002	Idem photo : Ech.002

Localisation	n° de sondage	Description	Echantillon	N° Echantillon	Photo
Entrée	1	Identifiant : ZPSO-003 Description : Enduit à base de plâtre lissé ou taloché Quantification : 3 m2 Résultat : Présence d'amiante	Sondage et extension de la ZPSO du ou des échantillon(s) : Ech.003	Ech.003	Idem photo : Ech.003
Séjour	2	Identifiant : ZPSO-003 Description : Enduit à base de plâtre lissé ou taloché Quantification : 7,50 m2 Résultat : Présence d'amiante	Oui BATIMENT 1 / RDC - Séjour	Ech.003

Dégagement	3	Identifiant : ZPSO-003 Description : Enduit à base de plâtre lissé ou taloché Quantification : 5 m2 Résultat : Présence d'amiante	Sondage et extension de la ZPSO du ou des échantillon(s) : Ech.003	Ech.003	Idem photo : Ech.003
Chambre 1	4	Identifiant : ZPSO-003 Description : Enduit à base de plâtre lissé ou taloché Quantification : 5 m2 Résultat : Présence d'amiante	Sondage et extension de la ZPSO du ou des échantillon(s) : Ech.003	Ech.003	Idem photo : Ech.003

Rangement	5	Identifiant : ZPSO-003 Description : Enduit à base de plâtre lissé ou taloché Quantification : 3 m2 Résultat : Présence d'amiante	Sondage et extension de la ZPSO du ou des échantillon(s) : Ech.003	Ech.003	Idem photo : Ech.003
Chambre 2	6	Identifiant : ZPSO-003 Description : Enduit à base de plâtre lissé ou taloché Quantification : 7 m2 Résultat : Présence d'amiante	Sondage et extension de la ZPSO du ou des échantillon(s) : Ech.003	Ech.003	Idem photo : Ech.003
