**Rapport de mission de repérage des matériaux et produits contenant de l'amiante dans les immeubles bâtis avant réalisation de travaux**

Numéro de dossier : RAAT-77LAD0101  
Date du repérage : 30/06/2022

Immeuble bâti visité	
Adresse	Rue : ..... <b>4 Rue Felix Eboué (77LAD0101)</b> Bât., escalier, niveau, appartement n°, lot n°: <b>Bat. 4; Esc. 4; Etage 1; Porte 0101, Lot numéro 77LAD0101</b> Code postal, ville : . <b>77330 OZOIR LA FERRIERE</b>
Périmètre de repérage :	..... <b>sols de l'entrée séjour et cuisine + ensemble des mur et des plafonds</b>
Type de logement :	..... <b>Appartement</b>
Fonction principale du bâtiment :	..... <b>Habitation (partie privative d'immeuble)</b>
Date de construction :	..... <b>NC</b>

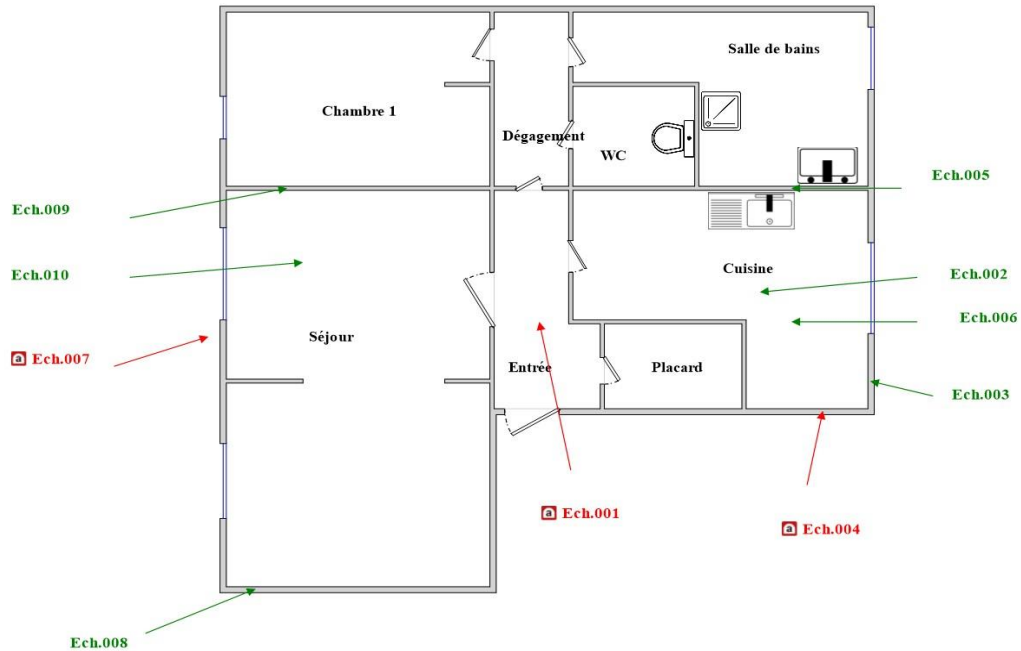
1/2

ZPSO-001 : Dalle de sol					
Pièces : Entrée, Séjour, Dégagement					
Localisation	n° de sondage	Description	Echantillon	N° Echantillon	Photo
Entrée	1	<u>Identifiant</u> : ZPSO-001 <u>Description</u> : Dalle de sol <u>Résultat</u> : Présence d'amiante	Oui Entrée : Sol	Ech.001

ZPSO-003	<p>Localisation : Salle de bains; Cuisine  Echantillons : Ech.004  Description :  Enduit à base de plâtre lissé ou taloché</p>	Présence d'amiante (Après analyse en laboratoire)

ZPSO-006	<p>Localisation : Séjour; Chambre 1  Echantillons : Ech.007  Description :  Enduit à base de plâtre lissé ou taloché</p>	Présence d'amiante (Après analyse en laboratoire)
