Rapport de mission de repérage des matériaux et produits contenant de l'amiante dans les immeubles bâtis avant réalisation de travaux

Numéro de dossier : RAAT-77LAD0402
Date du repérage : 17/03/2022

Immeuble bâti visité	
Adresse	Rue : 4 Rue Félix Eboué (77LAD0402) Bât., escalier, niveau, appartement n°, lot n°: Bat. 4; Esc. 4; Etage 4; Porte 0402 Lot numéro 77LAD0402, Code postal, ville : . 77330 OZOIR LA FERRIERE
Périmètre de repérage : Peintures : Cuisine, salle de bains, séjour, entrée, couloir Sols : Cuisine, salle de bains, séjour, entrée, chambre 1
Type de logement : Fonction principale du bâtiment : Date de construction : Appartement - T3 Habitation (partie privative d'immeuble) NC

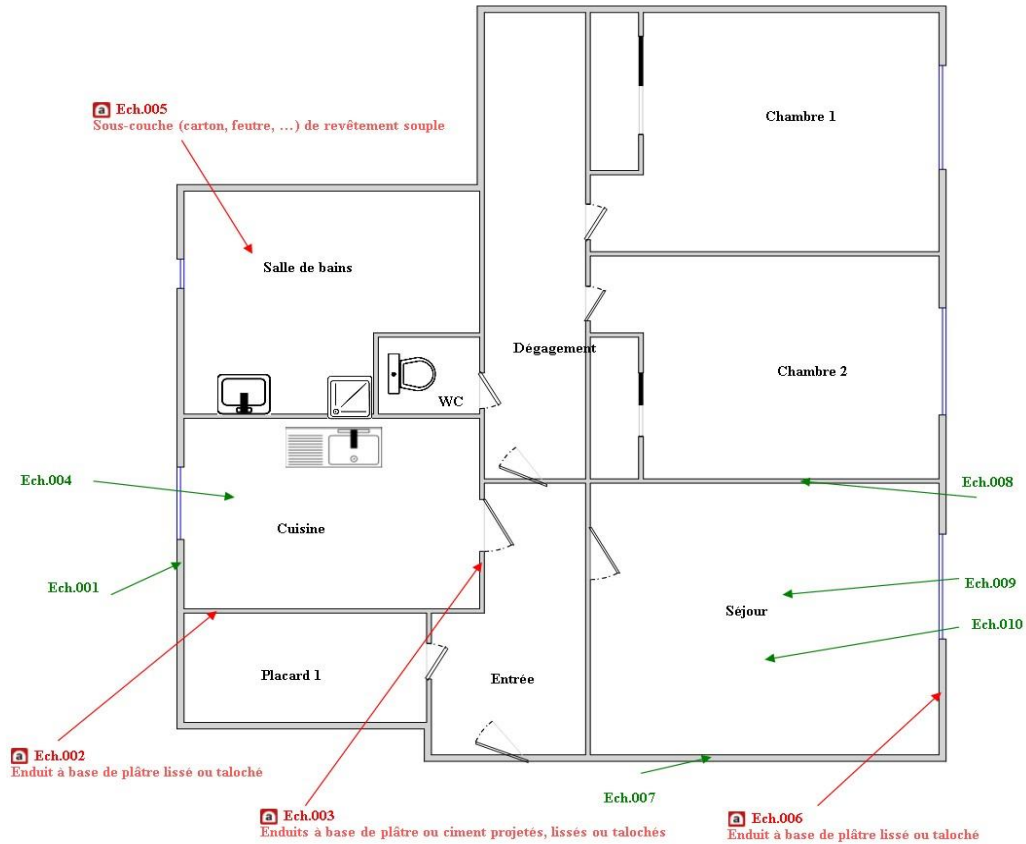
Bâtiment – Niveau : Croquis 1

Localisation des prélèvements ou des matériaux amiantés

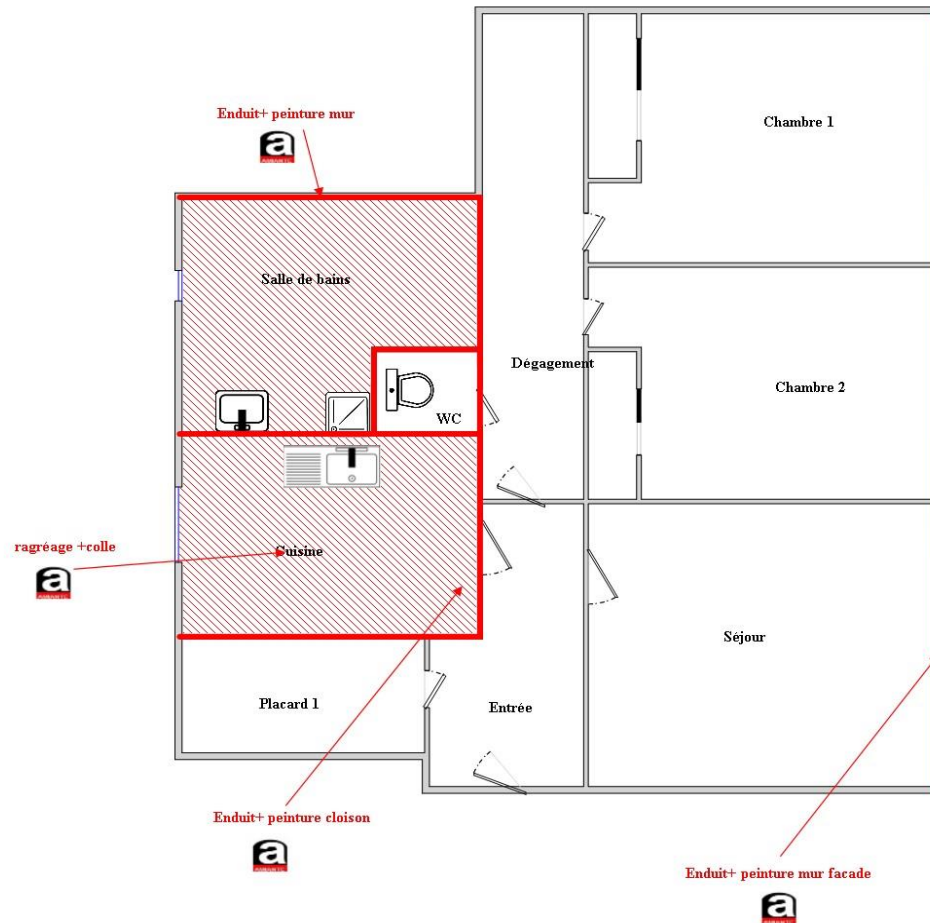
Bâtiment – Niveau : Croquis 1 2

Localisation des prélèvements ou des matériaux amiantés
