**Rapport de mission de repérage des matériaux et produits contenant de l'amiante dans les immeubles bâtis avant réalisation de travaux**

Numéro de dossier : RAAT\_77LAH0401  
Date du repérage : 05/09/2024

N° Groupe	N° Bâtiment	N° Allée	N° Logement
77LAH	8		0401

Immeuble bâti visité	
Adresse	Rue : ..... <b>8 Square Felix Eboué (RAAT_77LAH0401)</b> Bât., escalier, niveau, appartement n°, lot n°: <b>Bat. 77; Esc. AH; Etage 04, Lot numéro RAAT_77LAH0401</b> Code postal, ville : . <b>77330 Ozoir-la-Ferrière (France)</b>
Périmètre de repérage :	..... <b>Ensemble du logement</b>
Type de logement :	..... <b>Appartement - T3</b>
Fonction principale du bâtiment :	..... <b>Habitation (partie privative d'immeuble)</b>
Date de construction :	..... <b>Date du permis de construire non connue</b>

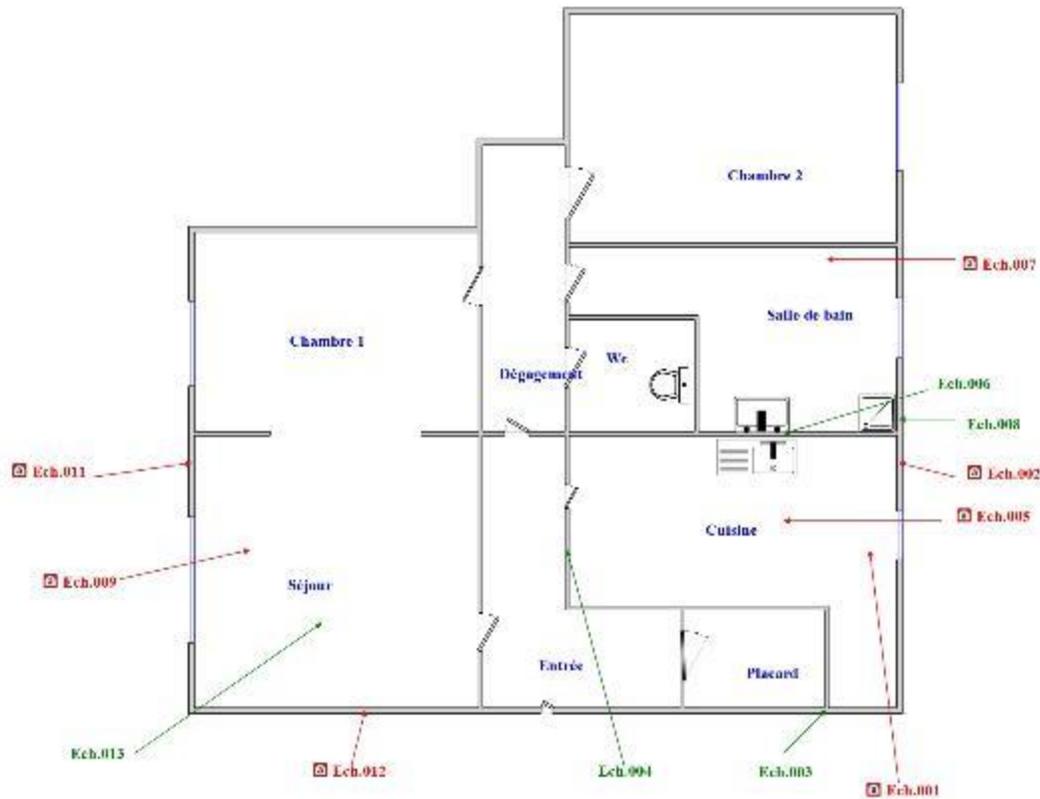
1/3

### Localisation des prélèvements ou des matériaux amiantés

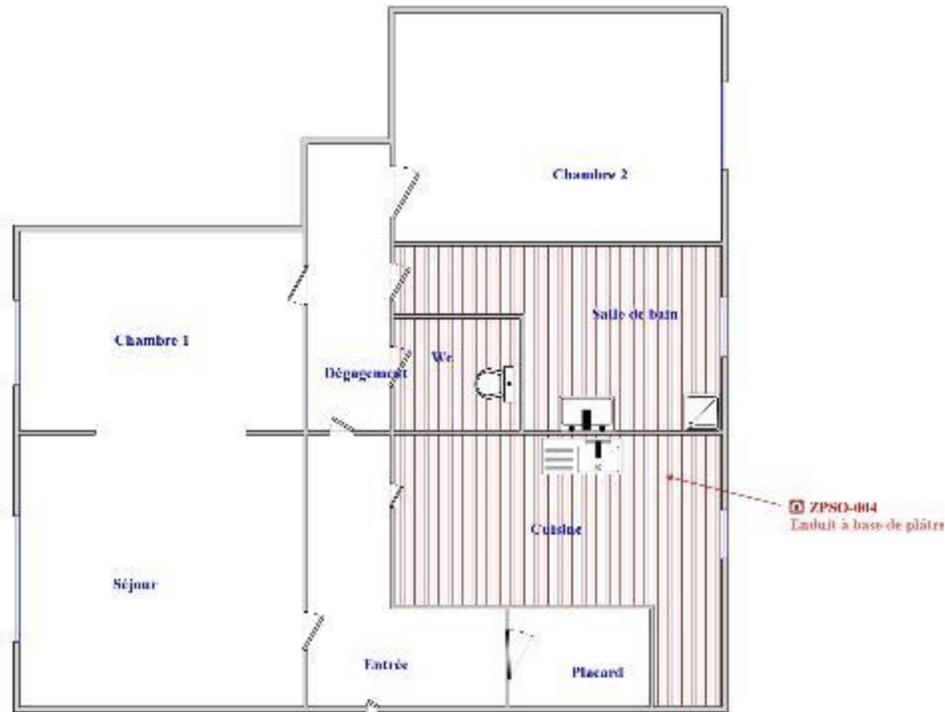
2/3

### Localisation des prélèvements ou des matériaux amiantés

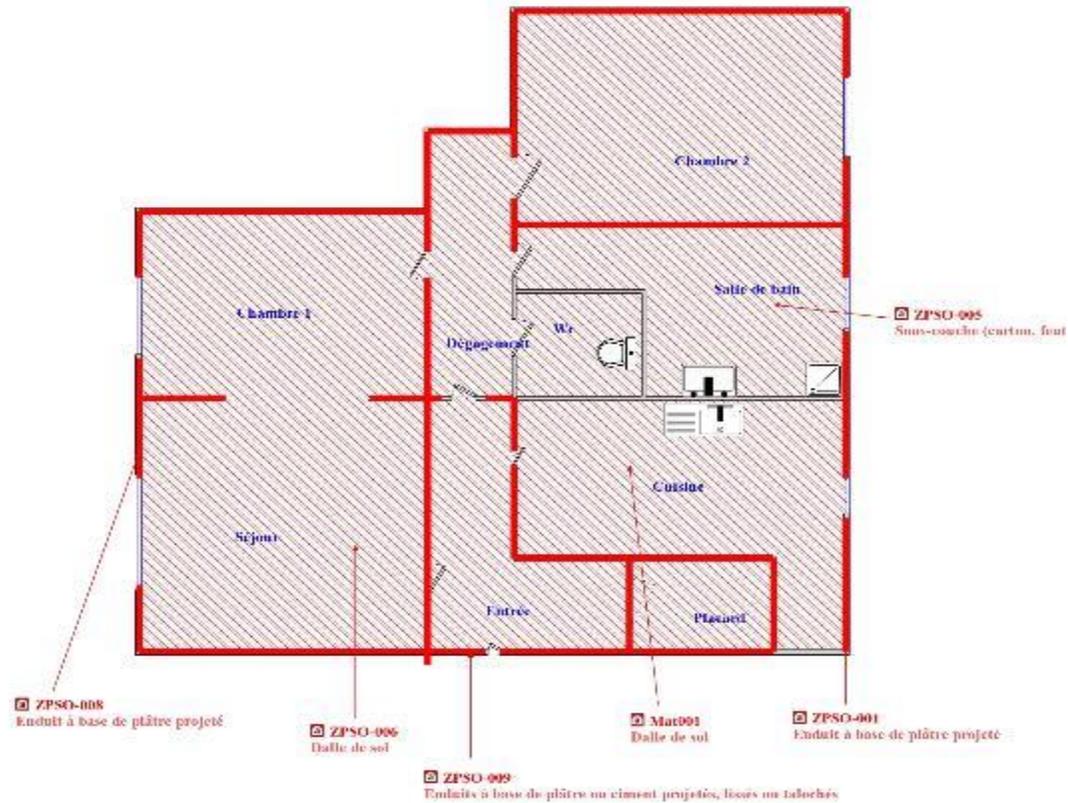
### Localisation des prélèvements ou des matériaux amiantés
