Rapport de mission de repérage des matériaux et produits contenant de l'amiante avant réalisation de travaux

1 SQUARE FELIX EBOUE

MODULE 77LAA0201
77330 OZOIR LA FERRIERE

RAPPORT N° :	77LAA0201	Laboratoire d'Analyses :	ITGA
Repérage réalisé le :	26/02/2019	Adresse laboratoire :	3 RUE ARMAND HERPIN LACROIX - CS 46537 35065 RENNES CEDEX
Accompagnateur :		Numéro d'accréditation :	1-5967
Par :	Ronald FRANCHINARD	Organisme d'assurance professionnelle :	AXA France
N° certificat :	CPDI 3541	Adresse assurance :	313 Terrasses de l'Arche 92727 NANTERRE CEDEX
Date d'obtention :	27/12/2017	N° de contrat d'assurance :	10158549604
Organisme certificateur	I.CERT PARC EDONIA - BAT G - RUE DE LA TERRE VICTORIA - 35760 SAINT GREGOIRE	Date de validité :	31/12/2019

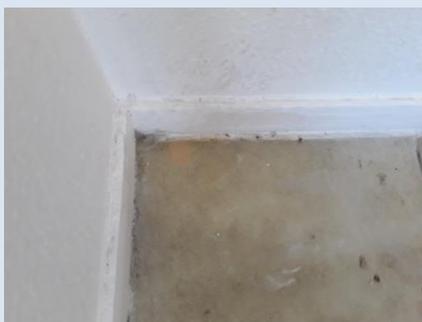
PRELEVEMENT : 77LAA0201P001			
NOM DU CLIENT	NUMERO DU DOSSIER		PIECE OU LOCAL
OPH77	77LAA0201 26/02/2019		Cuisine (RC)
ELEMENT	DESCRIPTIF DU LABORATOIRE	DATE DE PRELEVEMENT	NOM DE L'OPERATEUR
Colle carrelage	Colle grise	26/02/2019	FRANCHINARD Ronald
LOCALISATION		RESULTAT	
Sol		Fr1:Amiante non détecté

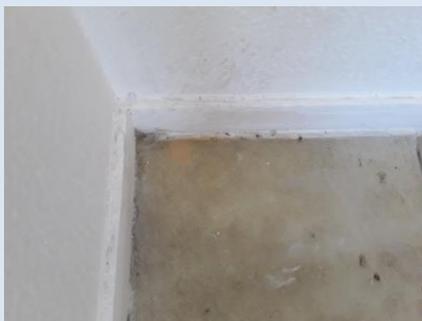
PRELEVEMENT : 77LAA0201P001			
NOM DU CLIENT	NUMERO DU DOSSIER		PIECE OU LOCAL
OPH77	77LAA0201 26/02/2019		Cuisine (RC)
ELEMENT	DESCRIPTIF DU LABORATOIRE	DATE DE PRELEVEMENT	NOM DE L'OPERATEUR
Colle carrelage	Carrelage	26/02/2019	FRANCHINARD Ronald
LOCALISATION		RESULTAT	
Sol		Fr2:Amiante non détecté

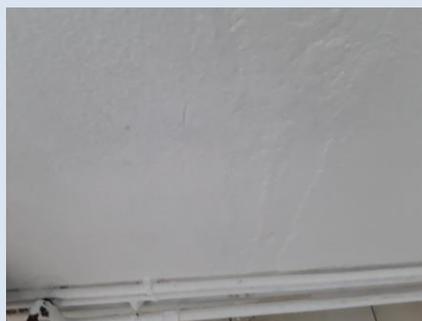
PRELEVEMENT : 77LAA0201P002			
NOM DU CLIENT	NUMERO DU DOSSIER		PIECE OU LOCAL
OPH77	77LAA0201 26/02/2019		Cuisine (RC)
ELEMENT	DESCRIPTIF DU LABORATOIRE	DATE DE PRELEVEMENT	NOM DE L'OPERATEUR
Enduit plaque de plâtre	Matériau gris en faible quantité non séparable + enduit plâtreux blanc en vrac + peintures multiples non séparable	26/02/2019	FRANCHINARD Ronald
LOCALISATION		RESULTAT	
Mur B		Amiante détecté (Chrysotile)

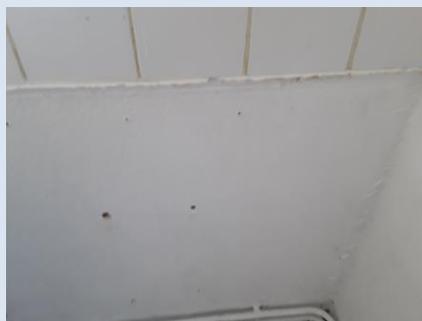
PRELEVEMENT : 77LAA0201P003			
NOM DU CLIENT	NUMERO DU DOSSIER		PIECE OU LOCAL
OPH77	77LAA0201 26/02/2019		Cuisine (RC)
ELEMENT	DESCRIPTIF DU LABORATOIRE	DATE DE PRELEVEMENT	NOM DE L'OPERATEUR
Enduit béton	Enduit gris en vrac + peintures multiples en faible quantité non séparable	26/02/2019	FRANCHINARD Ronald
LOCALISATION		RESULTAT	
Mur A		Amiante non détecté

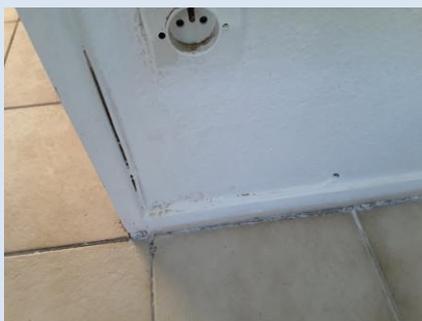
PRELEVEMENT : 77LAA0201P004			
NOM DU CLIENT	NUMERO DU DOSSIER	PIECE OU LOCAL	
OPH77	77LAA0201 26/02/2019	Cuisine (RC)	
ELEMENT	DESCRIPTIF DU LABORATOIRE	DATE DE PRELEVEMENT	NOM DE L'OPERATEUR
Enduit plaque de plâtre	Matériau gris en faible quantité non séparable + enduit plâtreux blanc en vrac + peintures multiples non séparable	26/02/2019	FRANCHINARD Ronald
LOCALISATION		RESULTAT	
Mur F		Amiante non détecté

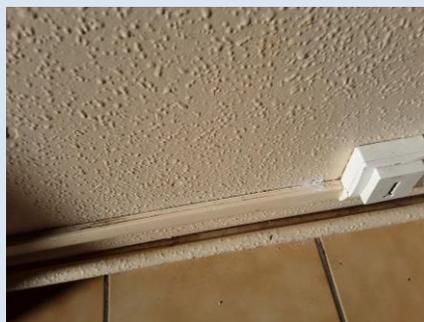
PRELEVEMENT : 77LAA0201P006			
NOM DU CLIENT	NUMERO DU DOSSIER	PIECE OU LOCAL	
OPH77	77LAA0201 26/02/2019	Séjour (RC)	
ELEMENT	DESCRIPTIF DU LABORATOIRE	DATE DE PRELEVEMENT	NOM DE L'OPERATEUR
Enduit plaque de plâtre	Enduit plâtreux blanc en vrac + papier en faible quantité non séparable + peinture en faible quantité non séparable	26/02/2019	FRANCHINARD Ronald
LOCALISATION		RESULTAT	
Mur C		Amiante non détecté

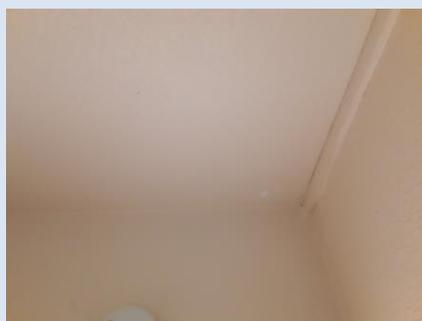
PRELEVEMENT : 77LAA0201P007			
NOM DU CLIENT	NUMERO DU DOSSIER		PIECE OU LOCAL
OPH77	77LAA0201 26/02/2019		Couloir 1 (RC)
ELEMENT	DESCRIPTIF DU LABORATOIRE	DATE DE PRELEVEMENT	NOM DE L'OPERATEUR
Enduit béton	Enduit plâtreux blanc en vrac + peintures multiples non séparable	26/02/2019	FRANCHINARD Ronald
LOCALISATION		RESULTAT	
Plafond		Amiante détecté (Chrysotile-Trémolite)

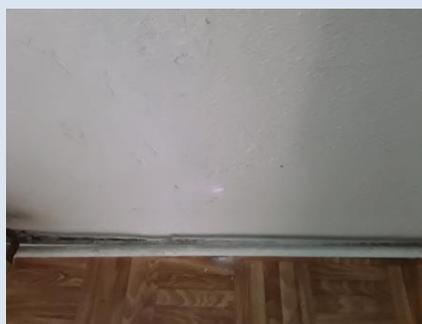
PRELEVEMENT : 77LAA0201P011			
NOM DU CLIENT	NUMERO DU DOSSIER		PIECE OU LOCAL
OPH77	77LAA0201 26/02/2019		Chambre 3 (RC)
ELEMENT	DESCRIPTIF DU LABORATOIRE	DATE DE PRELEVEMENT	NOM DE L'OPERATEUR
Enduit plaque de plâtre	Enduit plâtreux blanc en vrac + peintures multiples non séparable	26/02/2019	FRANCHINARD Ronald
LOCALISATION		RESULTAT	
Mur B		Amiante détecté (Chrysotile)

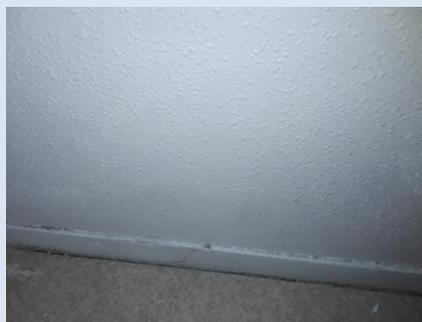
PRELEVEMENT : 77LAA0201P012			
NOM DU CLIENT	NUMERO DU DOSSIER		PIECE OU LOCAL
OPH77	77LAA0201 26/02/2019		Placard 2 (RC)
ELEMENT	DESCRIPTIF DU LABORATOIRE	DATE DE PRELEVEMENT	NOM DE L'OPERATEUR
Enduit béton	Matériau gris en faible quantité en vrac non séparable + enduit plâtreux blanc en faible quantité non séparable + peinture en faible quantité non séparable	26/02/2019	FRANCHINARD Ronald
LOCALISATION		RESULTAT	
Mur A		Amiante non détecté

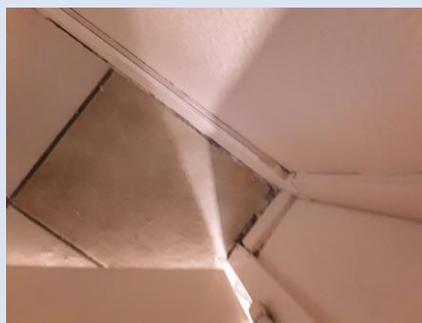
PRELEVEMENT : 77LAA0201P014

NOM DU CLIENT	NUMERO DU DOSSIER	PIECE OU LOCAL	
OPH77	77LAA0201 26/02/2019	Couloir 1 (RC)	
ELEMENT	DESCRIPTIF DU LABORATOIRE	DATE DE PRELEVEMENT	NOM DE L'OPERATEUR
Colle carrelage	Colle beige en faible quantité	26/02/2019	FRANCHINARD Ronald
LOCALISATION		RESULTAT	
Sol		Fr1:Amiante non détecté

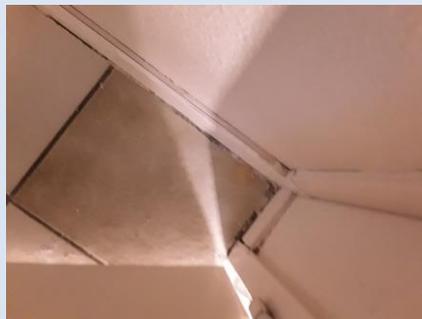
PRELEVEMENT : 77LAA0201P014			
NOM DU CLIENT	NUMERO DU DOSSIER	PIECE OU LOCAL	
OPH77	77LAA0201 26/02/2019	Couloir 1 (RC)	
ELEMENT	DESCRIPTIF DU LABORATOIRE	DATE DE PRELEVEMENT	NOM DE L'OPERATEUR
Colle carrelage	Carrelage	26/02/2019	FRANCHINARD Ronald
LOCALISATION		RESULTAT	
Sol		Fr2:Amiante non détecté
