Rapport de repérage des matériaux et produits contenant de l'amiante avant réalisation de travaux dans un immeuble bâti

1
8 ALLEE L. GRIVEAU
77400 LAGNY SUR MARNE

Date du rapport : 19/09/2020

78LAA0001 19/09/2020 - 04:55

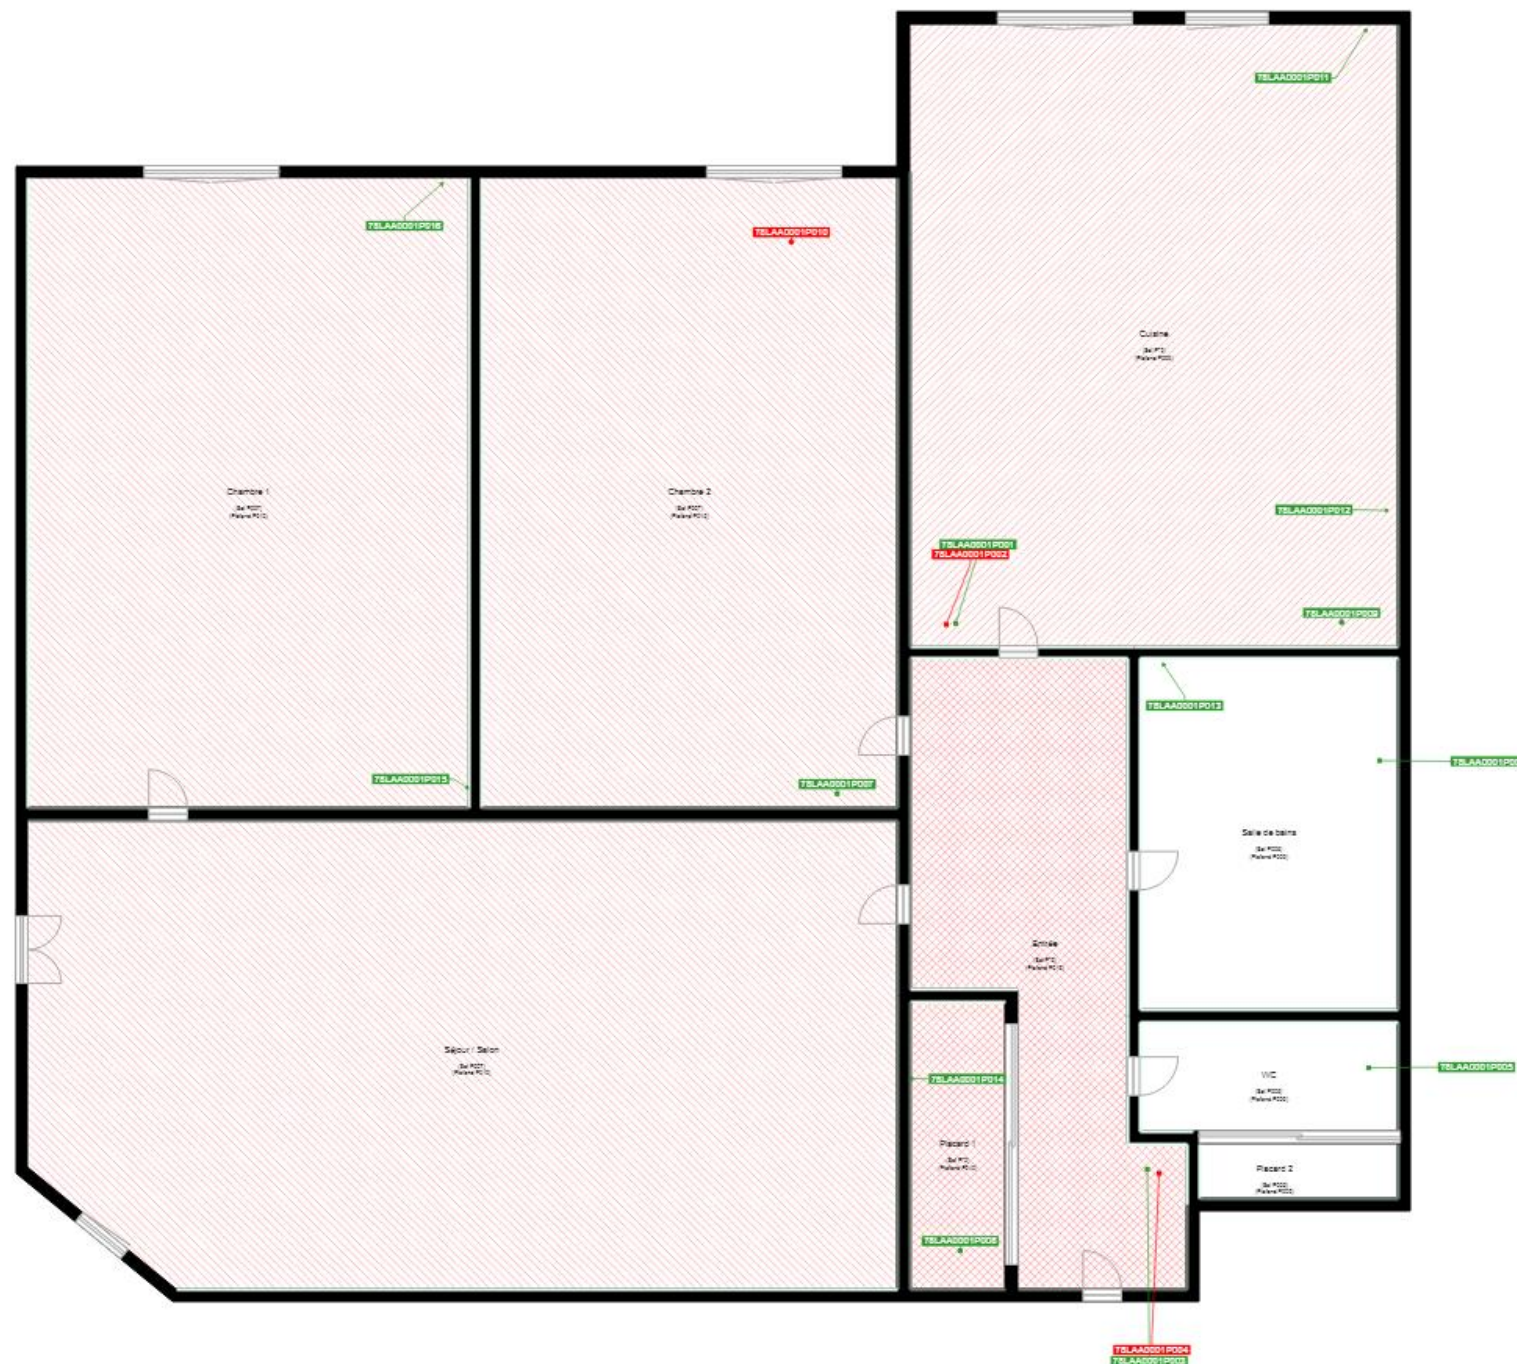
PLANCHE DE REPERAGE

Pièce et Etage	Ouvrage ou composant de la construction	Localisation	Partie d'ouvrage ou de composant à inspecter ou à sonder	Identification	Justification	Commentaire
Cuisine - RC	Revêtements de sols	Sol	Dalles de sol	P002 (Fr2)	RESULTAT ANALYSE	Dalle de sol beige sous revêtement de sol souple
Entrée - RC	Revêtements de sols	Sol	Dalles de sol	P004 (Fr2)	RESULTAT ANALYSE	Dalles de sol beige sous revêtement de sol souple
Placard 1 - RC	Revêtements de sols	Sol	Dalles de sol	P004 (Fr2)	ZPSO	Dalles de sol beige sous revêtement de sol souple
Chambre 2 - RC	Plafonds	Plafond	Enduits à base de plâtre projetés, lissés ou talochés	P010	RESULTAT ANALYSE	
Chambre 1 - RC	Plafonds	Plafond	Enduits à base de plâtre projetés, lissés ou talochés	P010	ZPSO	
Entrée - RC	Plafonds	Plafond	Enduits à base de plâtre projetés, lissés ou talochés	P010	ZPSO	
Placard 1 - RC	Plafonds	Plafond	Enduits à base de plâtre projetés, lissés ou talochés	P010	ZPSO

Séjour / Salon - RC	Plafonds	Plafond	Enduits à base de plâtre projetés, lissés ou talochés	P010	ZPSO
