Rapport de mission de repérage des matériaux et produits contenant de l'amiante avant réalisation de travaux

Numéro de rapport	RAAT_78LAA0002_20210210 A
Propriétaire	HABITAT 77
Donneur d'ordre	HABITAT 77
Adresse de l'immeuble	Bâtiment 8 allée LUCIEN GRIVEAU 77400 LAGNY-SUR-MARNE
Bâtiment ou installation	Appartement
Date de la commande	10/02/2021
La ou le(s) date(s) d'exécution du repérage	10/02/2021
Date d'émission du rapport de repérage	20/02/2021
Référence du programme de travaux défini par le donneur d'ordre

Dans le cadre de la mission objet du présent rapport, il a été repéré des matériaux et produits contenant de l'amiante

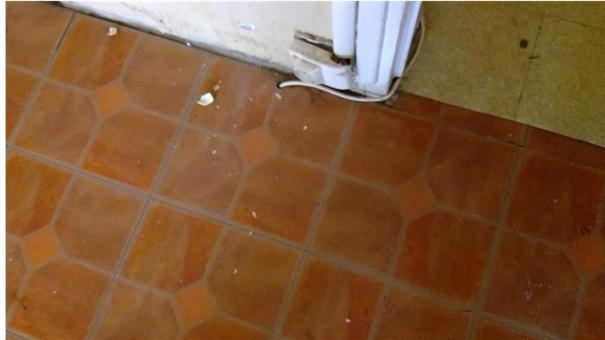
ANNEXE : Fiches d'identification et de cotation
PRELEVEMENT : P001
Emplacement

Nom du client	Numéro de dossier	Localisation
	RAAT_78LAA0002_20210210	Cuisine Plancher - Sol
Nom de l'opérateur	Date de prélèvement	Matériau
COHEN Alain	10/02/2021	Colle+Ragréage - Dalles de sol
Résultat amiante		
absence d'amiante

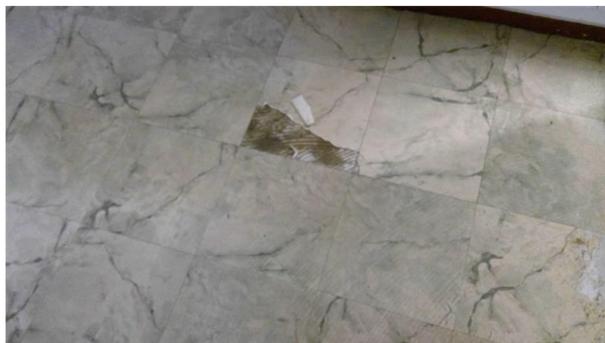
PRELEVEMENT : P002
Emplacement

Nom du client	Numéro de dossier	Localisation
	RAAT_78LAA0002_20210210	Séjour Plancher - Sol
Nom de l'opérateur	Date de prélèvement	Matériau
COHEN Alain	10/02/2021	Colle+Ragréage - Dalles de sol
Résultat amiante		
absence d'amiante

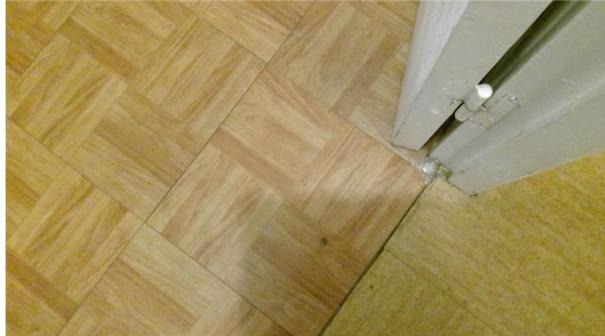
PRELEVEMENT : P003

Nom du client	Numéro de dossier	Localisation
	RAAT_78LAA0002_20210210	Chambre n°1 Plancher - Sol
Nom de l'opérateur	Date de prélèvement	Matériau
COHEN Alain	10/02/2021	Colle+Ragréage - Dalles de sol
Résultat amiante		
absence d'amiante

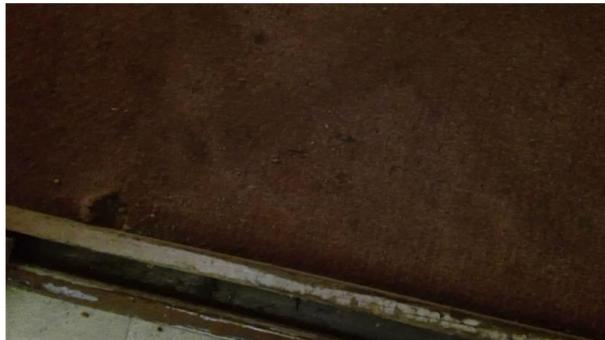
PRELEVEMENT : P004

Nom du client	Numéro de dossier	Localisation
	RAAT_78LAA0002_20210210	Chambre n°3 Plancher - Sol
Nom de l'opérateur	Date de prélèvement	Matériau
COHEN Alain	10/02/2021	Colle+Ragréage - Moquette
Résultat amiante		
absence d'amiante

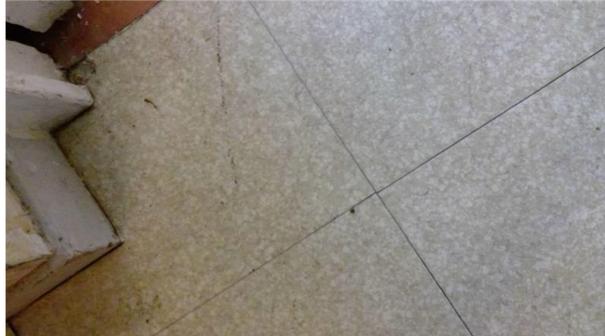
PRELEVEMENT : P005

Nom du client	Numéro de dossier	Localisation
	RAAT_78LAA0002_20210210	Entrée Plancher - Sol
Nom de l'opérateur	Date de prélèvement	Matériau
COHEN Alain	10/02/2021	Colle+Ragréage - Dalles de sol
Résultat amiante		
absence d'amiante

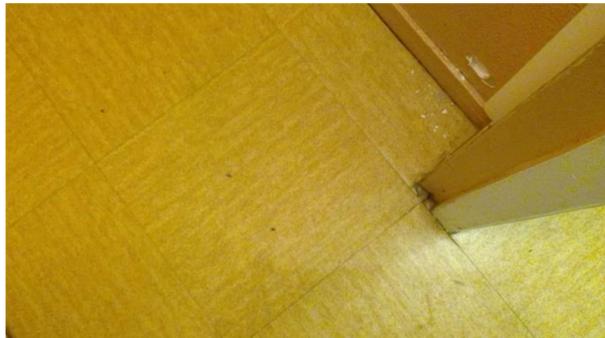
PRELEVEMENT : P006

Nom du client	Numéro de dossier	Localisation
	RAAT_78LAA0002_20210210	WC Plancher - Sol
Nom de l'opérateur	Date de prélèvement	Matériau
COHEN Alain	10/02/2021	Colle+Ragréage - Dalles de sol
Résultat amiante		
absence d'amiante

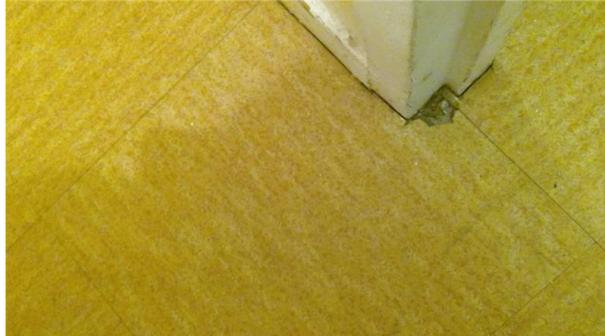
PRELEVEMENT : P007

Nom du client	Numéro de dossier	Localisation
	RAAT_78LAA0002_20210210	Salle de Bains Plancher - Sol
Nom de l'opérateur	Date de prélèvement	Matériau
COHEN Alain	10/02/2021	Colle+Ragréage - Dalles de sol
Résultat amiante		
absence d'amiante

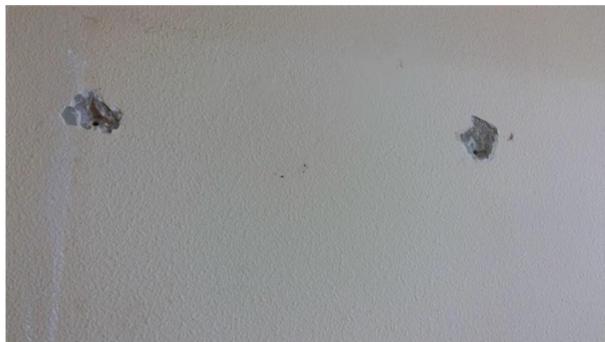
PRELEVEMENT : P008

Nom du client	Numéro de dossier	Localisation
	RAAT_78LAA0002_20210210	Cuisine Murs - ABD
Nom de l'opérateur	Date de prélèvement	Matériau
COHEN Alain	10/02/2021	Béton+enduit - Peinture
Résultat amiante		
absence d'amiante

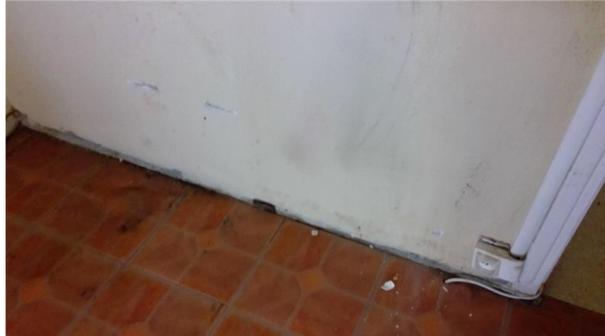
PRELEVEMENT : P009

Nom du client	Numéro de dossier	Localisation
	RAAT_78LAA0002_20210210	Cuisine Cloisons - C
Nom de l'opérateur	Date de prélèvement	Matériau
COHEN Alain	10/02/2021	Enduit / Plâtre - Peinture
Résultat amiante		
absence d'amiante

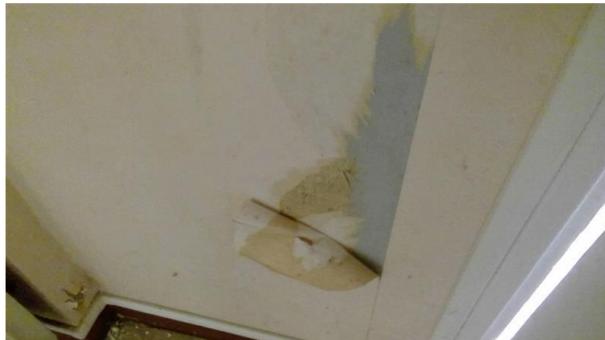
PRELEVEMENT : P010

Nom du client	Numéro de dossier	Localisation
	RAAT_78LAA0002_20210210	Séjour Murs - ABD
Nom de l'opérateur	Date de prélèvement	Matériau
COHEN Alain	10/02/2021	Béton+enduit - Papier peint
Résultat amiante		
Présence d'amiante (Fibres d'amiante de type chrysotile)

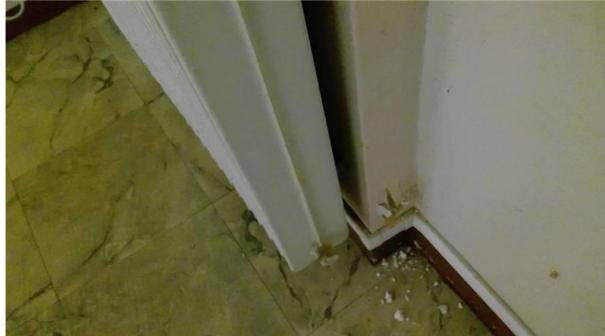
PRELEVEMENT : P011

Nom du client	Numéro de dossier	Localisation
	RAAT_78LAA0002_20210210	Séjour Cloisons - C
Nom de l'opérateur	Date de prélèvement	Matériau
COHEN Alain	10/02/2021	Enduit / Plâtre - Papier peint
Résultat amiante		
Présence d'amiante (Fibres d'amiante de type chrysotile)

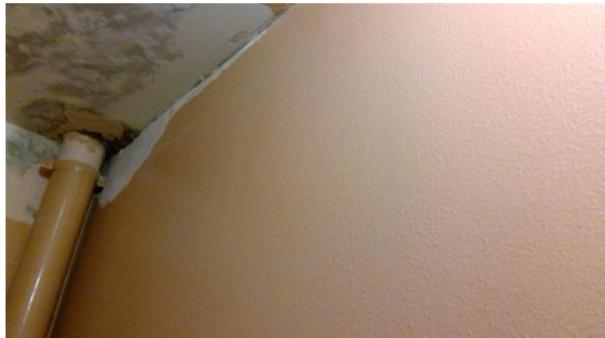
PRELEVEMENT : P012

Nom du client	Numéro de dossier	Localisation
	RAAT_78LAA0002_20210210	WC Cloisons - ABD
Nom de l'opérateur	Date de prélèvement	Matériau
COHEN Alain	10/02/2021	Enduit / Plâtre - Peinture
Résultat amiante		
absence d'amiante

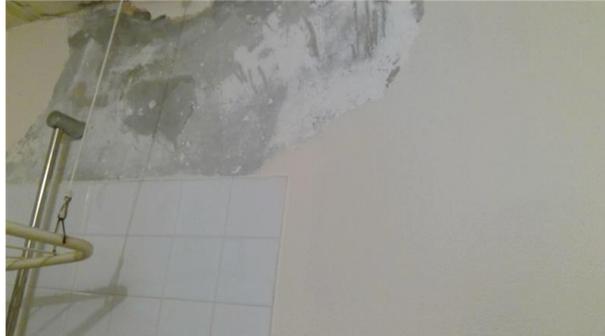
PRELEVEMENT : P013

Nom du client	Numéro de dossier	Localisation
	RAAT_78LAA0002_20210210	Salle de Bains Mur - C
Nom de l'opérateur	Date de prélèvement	Matériau
COHEN Alain	10/02/2021	Béton+enduit - Peinture
Résultat amiante		
absence d'amiante

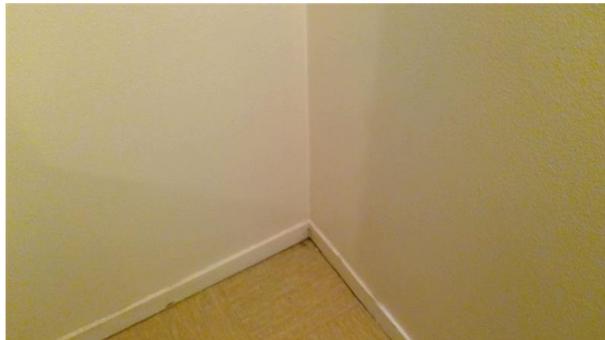
PRELEVEMENT : P014

Nom du client	Numéro de dossier	Localisation
	RAAT_78LAA0002_20210210	Salle de Bains Cloisons - ABD
Nom de l'opérateur	Date de prélèvement	Matériau
COHEN Alain	10/02/2021	Enduit / Plâtre - Peinture
Résultat amiante		
absence d'amiante

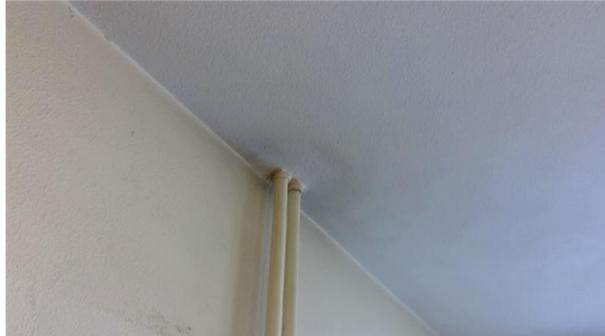
PRELEVEMENT : P015

Nom du client	Numéro de dossier	Localisation
	RAAT_78LAA0002_20210210	Cuisine Plafond - Plafond
Nom de l'opérateur	Date de prélèvement	Matériau
COHEN Alain	10/02/2021	Béton+enduit - Peinture
Résultat amiante		
Présence d'amiante (Fibres d'amiante de type chrysotile)

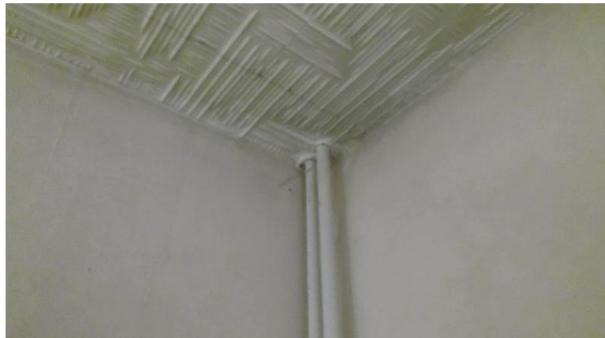
PRELEVEMENT : P016

Nom du client	Numéro de dossier	Localisation
	RAAT_78LAA0002_20210210	Séjour Plafond - Plafond
Nom de l'opérateur	Date de prélèvement	Matériau
COHEN Alain	10/02/2021	Colle - Polystyrène
Résultat amiante		
Présence d'amiante (Fibres d'amiante de type chrysotile)

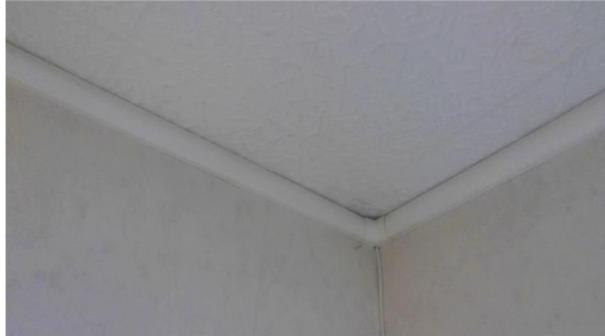
PRELEVEMENT : P017

Nom du client	Numéro de dossier	Localisation
	RAAT_78LAA0002_20210210	Entrée Plafond - Plafond
Nom de l'opérateur	Date de prélèvement	Matériau
COHEN Alain	10/02/2021	Colle - Polystyrène
Résultat amiante		
Présence d'amiante (Fibres d'amiante de type chrysotile)

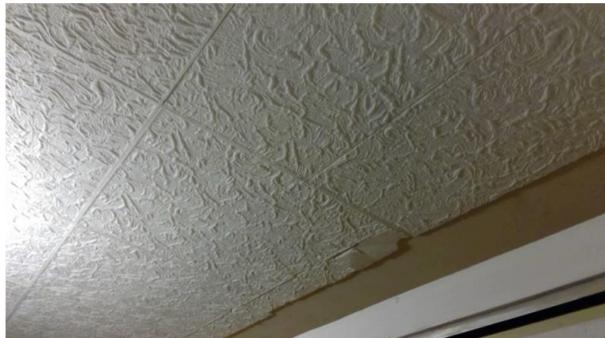
PRELEVEMENT : P018

Nom du client	Numéro de dossier	Localisation
	RAAT_78LAA0002_20210210	Couloir Plafond - Plafond
Nom de l'opérateur	Date de prélèvement	Matériau
COHEN Alain	10/02/2021	Colle - Polystyrène
Résultat amiante		
Présence d'amiante (Fibres d'amiante de type chrysotile)

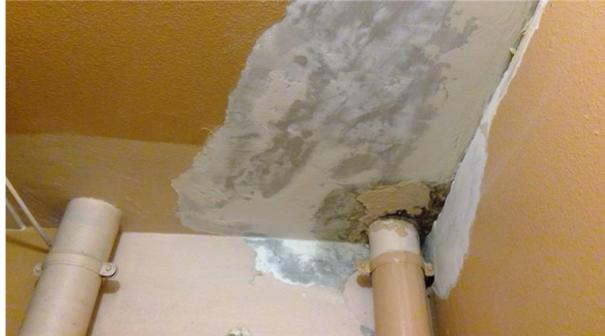
PRELEVEMENT : P019

Nom du client	Numéro de dossier	Localisation
	RAAT_78LAA0002_20210210	WC Plafond - Plafond
Nom de l'opérateur	Date de prélèvement	Matériau
COHEN Alain	10/02/2021	Béton+enduit - Peinture
Résultat amiante		
absence d'amiante

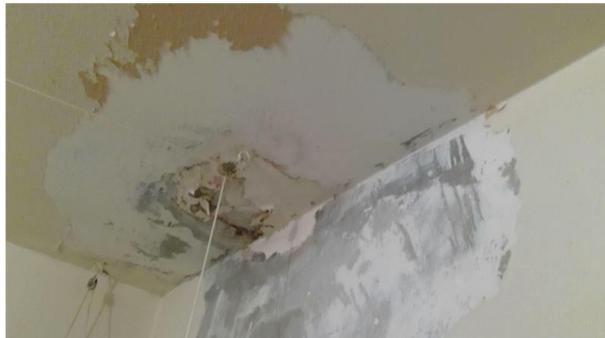
PRELEVEMENT : P020

Nom du client	Numéro de dossier	Localisation
	RAAT_78LAA0002_20210210	Salle de Bains Plafond - Plafond
Nom de l'opérateur	Date de prélèvement	Matériau
COHEN Alain	10/02/2021	Béton+enduit - Peinture
Résultat amiante		
absence d'amiante

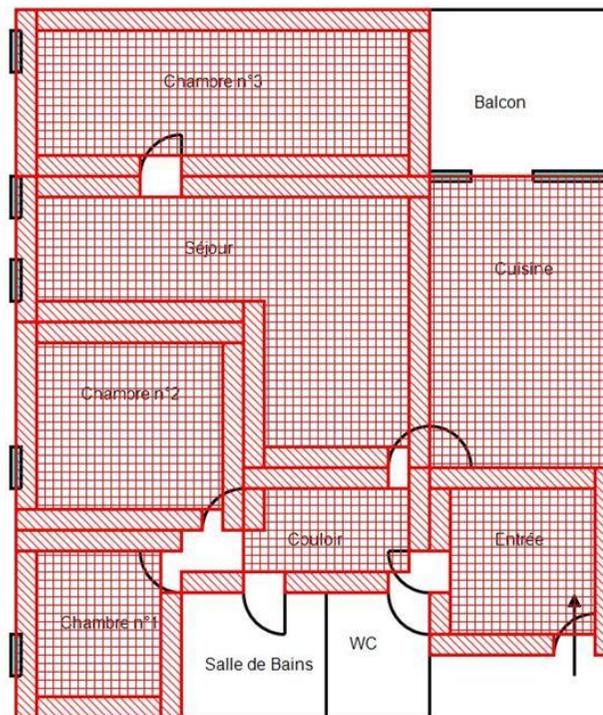
ENDUITS DES MURS ET CLOISONS CONTENANT DE L'AMIANTE
-

COLLES / ENDUITS DES PLAFONDS CONTENANT DE L'AMIANTE
