## Rapport de mission de repérage des matériaux et produits contenant de l'amiante avant réalisation de travaux

8 ALLEE L. GRIVEAU

77400 LAGNY SUR MARNE

RAPPORT N° :	78LAA0103	Laboratoire d'Analyses :	ITGA
Repérage réalisé le :	25/04/2018	Adresse laboratoire :	3 RUE ARMAND HERPIN LACROIX - CS 46537 35065 RENNES CEDEX
Accompagnateur :		Numéro d'accréditation :	1-5967
Par :	Mickaël JULIEN	Organisme d'assurance professionnelle :	AXA France
N° certificat :	CPDI 4129	Adresse assurance :	313 Terrasses de l'Arche 92727 NANTERRE CEDEX
Date d'obtention :	01/01/2017	N° de contrat d'assurance :	10063271004
Organisme certificateur	I.CERT Parc Edonia - Bâtiment G - Rue de la Terre Victoria - 35760 SAINT-GREGOIRE	Date de validité :	31/12/2018

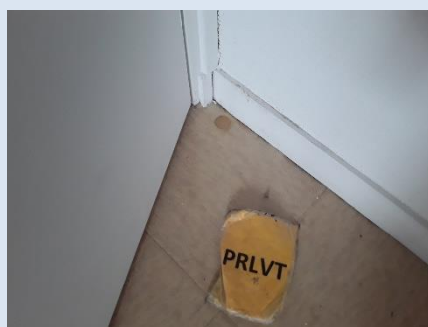
PRELEVEMENT : 78LAA0103P001			
NOM DU CLIENT	NUMERO DU DOSSIER		PIECE OU LOCAL
OPH77	78LAA0103 25/04/2018		Chambre 1
ELEMENT	DESCRIPTIF DU LABORATOIRE	DATE DE PRELEVEMENT	NOM DE L'OPERATEUR
Dalle de sol	Revêtement souple beige + colle polymère jaune + ragréage rose non séparable + matériau compact gris non séparable	25/04/2018	JULIEN Mickaël
LOCALISATION		RESULTAT	
Sol		Amiante non détecté

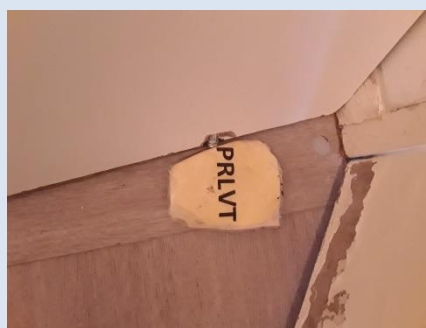
PRELEVEMENT : 78LAA0103P003			
NOM DU CLIENT	NUMERO DU DOSSIER	PIECE OU LOCAL	
OPH77	78LAA0103 25/04/2018	Salle de bains	
ELEMENT	DESCRIPTIF DU LABORATOIRE	DATE DE PRELEVEMENT	NOM DE L'OPERATEUR
Dalle de sol	Revêtement souple beige + colle polymère jaune + ragréage rose non séparable + colle polymère jaune non séparable + ragréage gris non séparable + matériau compact gris non séparable	25/04/2018	JULIEN Mickaël
LOCALISATION		RESULTAT	
Sol		Amiante non détecté

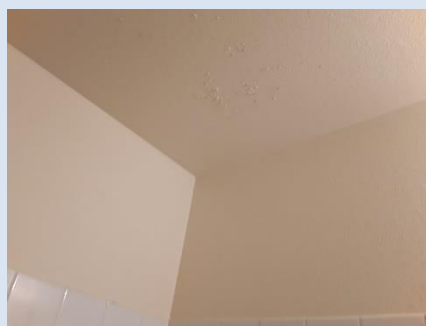
PRELEVEMENT : 78LAA0103P004			
NOM DU CLIENT	NUMERO DU DOSSIER	PIECE OU LOCAL	
OPH77	78LAA0103 25/04/2018	Salle de bains	
ELEMENT	DESCRIPTIF DU LABORATOIRE	DATE DE PRELEVEMENT	NOM DE L'OPERATEUR
Enduit béton	Enduit plâtreux blanc en vrac + peinture non séparable	25/04/2018	JULIEN Mickaël
LOCALISATION		RESULTAT	
Plafond		Amiante détecté (Chrysotile)

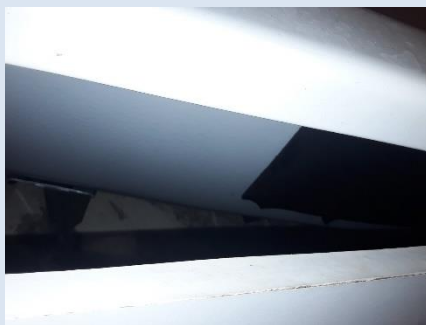
PRELEVEMENT : 78LAA0103P005			
NOM DU CLIENT	NUMERO DU DOSSIER	PIECE OU LOCAL	
OPH77	78LAA0103 25/04/2018	Salle de bains	
ELEMENT	DESCRIPTIF DU LABORATOIRE	DATE DE PRELEVEMENT	NOM DE L'OPERATEUR
Revêtement bitumineux	Matériau bitumineux noir	25/04/2018	JULIEN Mickaël
LOCALISATION		RESULTAT	
Sous baignoire		Amiante non détecté

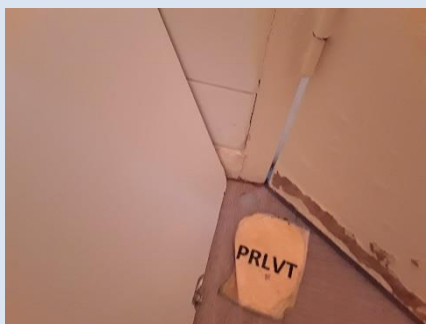
PRELEVEMENT : 78LAA0103P006			
NOM DU CLIENT	NUMERO DU DOSSIER	PIECE OU LOCAL	
OPH77	78LAA0103 25/04/2018	Salle de bains	
ELEMENT	DESCRIPTIF DU LABORATOIRE	DATE DE PRELEVEMENT	NOM DE L'OPERATEUR
Faïence 1	Colle beige avec couche cartonnée	25/04/2018	JULIEN Mickaël
LOCALISATION		RESULTAT	
Mur D		Fr1:Amiante détecté (Chrysotile)

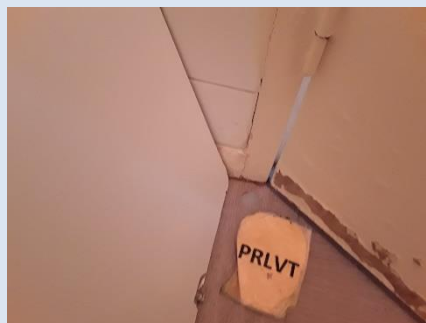
PRELEVEMENT : 78LAA0103P006			
NOM DU CLIENT	NUMERO DU DOSSIER	PIECE OU LOCAL	
OPH77	78LAA0103 25/04/2018	Salle de bains	
ELEMENT	DESCRIPTIF DU LABORATOIRE	DATE DE PRELEVEMENT	NOM DE L'OPERATEUR
Faïence 1	Carrelage	25/04/2018	JULIEN Mickaël
LOCALISATION		RESULTAT	
Mur D		Fr2:Amiante non détecté

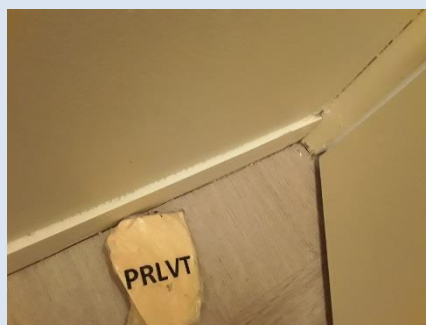
PRELEVEMENT : 78LAA0103P008			
NOM DU CLIENT	NUMERO DU DOSSIER	PIECE OU LOCAL	
OPH77	78LAA0103 25/04/2018	WC	
ELEMENT	DESCRIPTIF DU LABORATOIRE	DATE DE PRELEVEMENT	NOM DE L'OPERATEUR
Enduit / Peinture plaque de plâtre	Enduit plâtreux blanc + carton non séparable + matériau plâtreux blanc non séparable + papier non séparable + peintures multiples non séparable	25/04/2018	JULIEN Mickaël
LOCALISATION		RESULTAT	
Mur B		Amiante non détecté

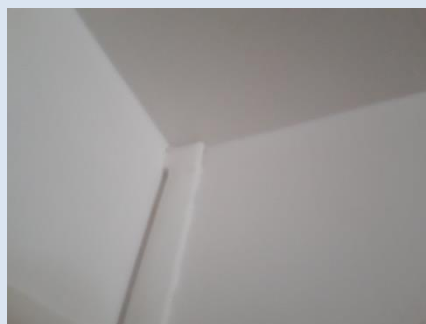
PRELEVEMENT : 78LAA0103P010			
NOM DU CLIENT	NUMERO DU DOSSIER	PIECE OU LOCAL	
OPH77	78LAA0103 25/04/2018	Séjour	
ELEMENT	DESCRIPTIF DU LABORATOIRE	DATE DE PRELEVEMENT	NOM DE L'OPERATEUR
Enduit béton	Enduit plâtreux blanc en vrac + peinture non séparable + matériau gris en faible quantité non séparable	25/04/2018	JULIEN Mickaël
LOCALISATION		RESULTAT	
Plafond		Amiante non détecté

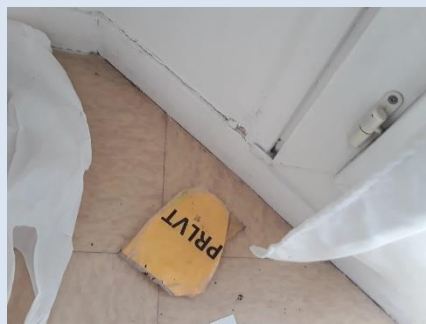
PRELEVEMENT : 78LAA0103P011			
NOM DU CLIENT	NUMERO DU DOSSIER	PIECE OU LOCAL	
OPH77	78LAA0103 25/04/2018	Séjour	
ELEMENT	DESCRIPTIF DU LABORATOIRE	DATE DE PRELEVEMENT	NOM DE L'OPERATEUR
Enduit / Peinture plaque de plâtre	Enduit plâtreux blanc + carton non séparable + matériau plâtreux blanc en faible quantité non séparable + papier non séparable + peinture non séparable	25/04/2018	JULIEN Mickaël
LOCALISATION		RESULTAT	
Mur B		Amiante non détecté

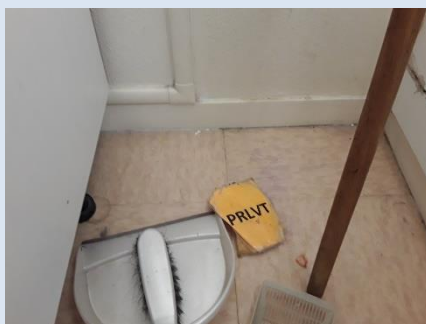
PRELEVEMENT : 78LAA0103P012

NOM DU CLIENT	NUMERO DU DOSSIER	PIECE OU LOCAL	
OPH77	78LAA0103 25/04/2018	Cuisine	
ELEMENT	DESCRIPTIF DU LABORATOIRE	DATE DE PRELEVEMENT	NOM DE L'OPERATEUR
Enduit béton	Enduit plâtreux blanc en vrac + peinture non séparable + matériau gris en faible quantité non séparable	25/04/2018	JULIEN Mickaël
LOCALISATION		RESULTAT	
Mur A		Amiante détecté (Chrysotile)

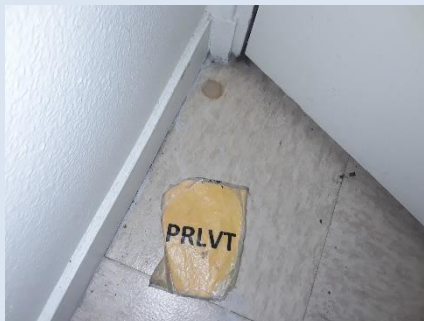
PRELEVEMENT : 78LAA0103P014			
NOM DU CLIENT	NUMERO DU DOSSIER	PIECE OU LOCAL	
OPH77	78LAA0103 25/04/2018	Cuisine	
ELEMENT	DESCRIPTIF DU LABORATOIRE	DATE DE PRELEVEMENT	NOM DE L'OPERATEUR
Dalle de sol	Revêtement souple beige	25/04/2018	JULIEN Mickaël
LOCALISATION		RESULTAT	
Sol		Fr1:Amiante non détecté

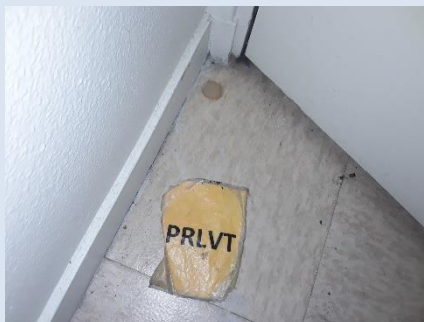
PRELEVEMENT : 78LAA0103P014			
NOM DU CLIENT	NUMERO DU DOSSIER	PIECE OU LOCAL	
OPH77	78LAA0103 25/04/2018	Cuisine	
ELEMENT	DESCRIPTIF DU LABORATOIRE	DATE DE PRELEVEMENT	NOM DE L'OPERATEUR
Dalle de sol	Colle polymère jaune + ragréage gris non séparable	25/04/2018	JULIEN Mickaël
LOCALISATION		RESULTAT	
Sol		Fr2:Amiante détecté (Chrysotile)

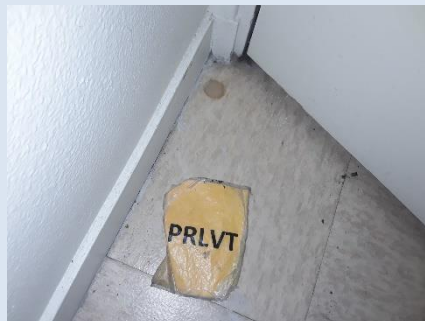
PRELEVEMENT : 78LAA0103P014			
NOM DU CLIENT	NUMERO DU DOSSIER	PIECE OU LOCAL	
OPH77	78LAA0103 25/04/2018	Cuisine	
ELEMENT	DESCRIPTIF DU LABORATOIRE	DATE DE PRELEVEMENT	NOM DE L'OPERATEUR
Dalle de sol	Matériau compact gris hétérogène	25/04/2018	JULIEN Mickaël
LOCALISATION		RESULTAT	
Sol		Fr3:Amiante non détecté	
EMPLACEMENT

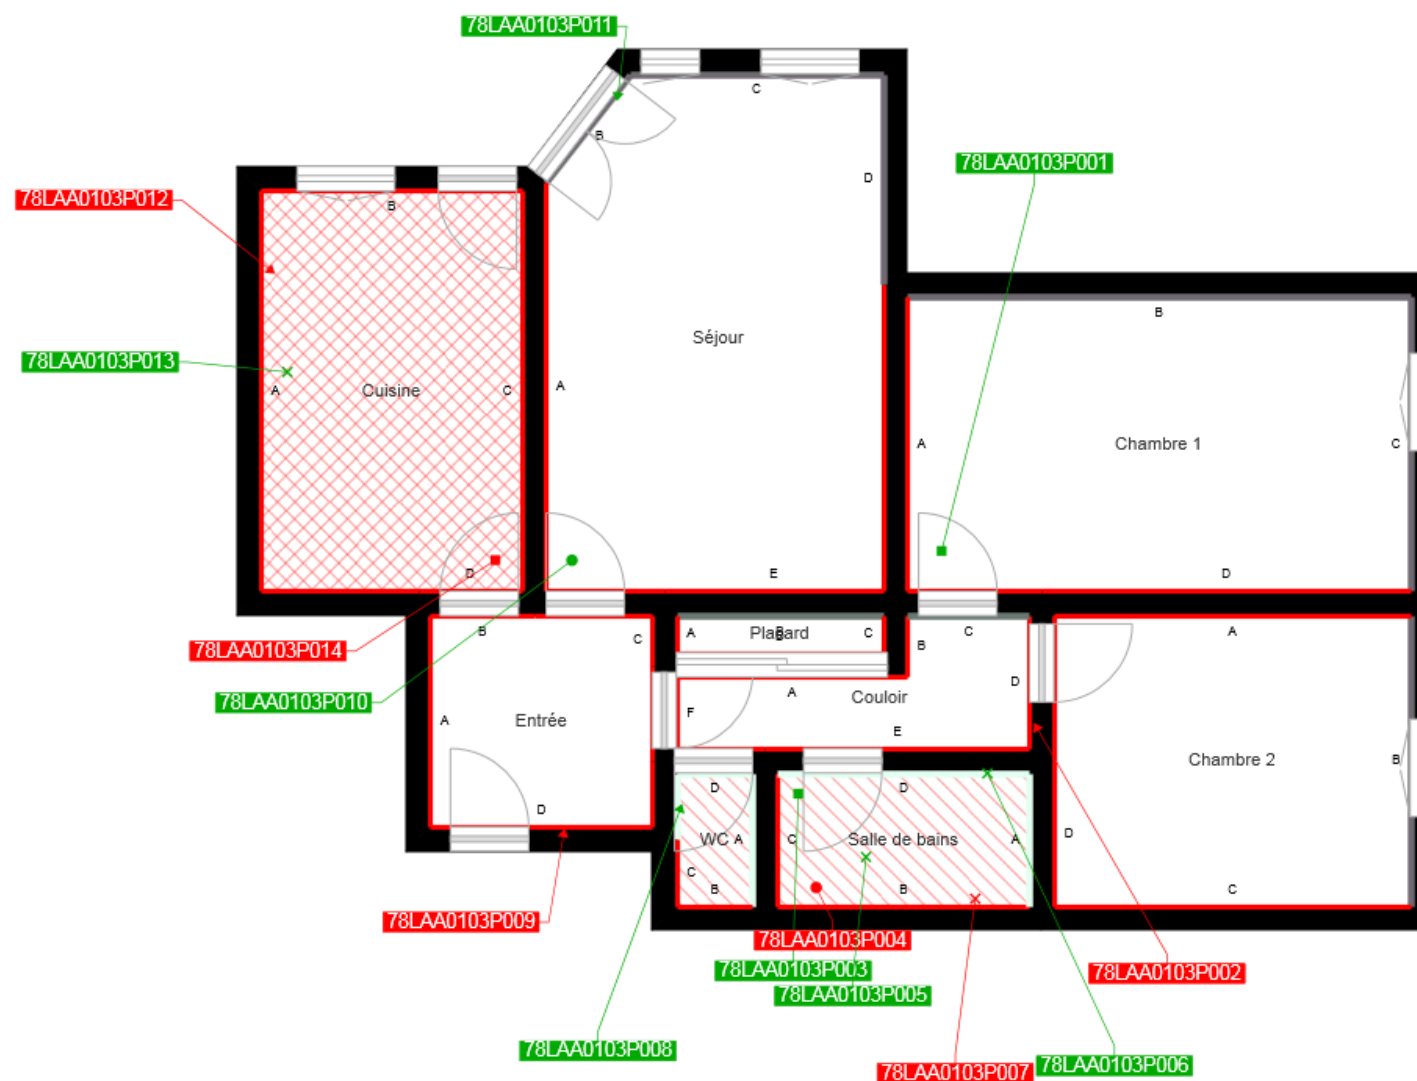
Prélèvements de sol amiantés
	Prélèvements de sol non amiantés
	Prélèvements de plafonds amiantés
	Prélèvements de plafonds non amiantés
	Prélèvements de murs amiantés
	Prélèvements de murs non amiantés
	Autres types de prélèvements amiantés
	Autres types de prélèvements non amiantés
	Sol amianté
	Plafond amianté
	Sol et Plafond amiantés
