Rapport de mission de repérage des matériaux et produits contenant de l'amiante avant réalisation de travaux

8 ALLEE L. GRIVEAU LGT 4

77400 LAGNY SUR MARNE

RAPPORT N° :	78LAA0204	Laboratoire d'Analyses :	ITGA
Repérage réalisé le :	23/02/2018	Adresse laboratoire :	3 RUE ARMAND HERPIN LACROIX - CS 46537 35065 RENNES CEDEX
Accompagnateur :		Numéro d'accréditation :	1-5967
Par :	Mickaël JULIEN	Organisme d'assurance professionnelle :	AXA France
N° certificat :	CPDI 4129	Adresse assurance :	313 Terrasses de l'Arche 92727 NANTERRE CEDEX
Date d'obtention :	01/01/2017	N° de contrat d'assurance :	10063271004
Organisme certificateur	I.CERT Parc Edonia - Bâtiment G - Rue de la Terre Victoria - 35760 SAINT-GREGOIRE	Date de validité :	31/12/2018

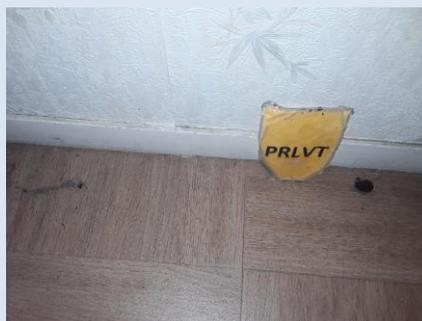
PRELEVEMENT : 78LAA0204P001			
NOM DU CLIENT	NUMERO DU DOSSIER		PIECE OU LOCAL
OPH77	78LAA0204 23/02/2018		Chambre 1
ELEMENT	DESCRIPTIF DU LABORATOIRE	DATE DE PRELEVEMENT	NOM DE L'OPERATEUR
Enduit plaque de plâtre	Enduit plâtreux blanc en vrac + carton + peinture non séparable	23/02/2018	JULIEN Mickaël
LOCALISATION		RESULTAT	
Mur B		Amiante non détecté

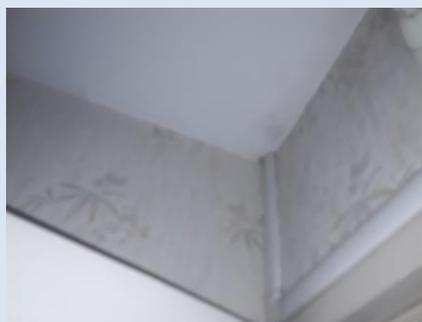
PRELEVEMENT : 78LAA0204P002			
NOM DU CLIENT	NUMERO DU DOSSIER		PIECE OU LOCAL
OPH77	78LAA0204 23/02/2018		Chambre 1
ELEMENT	DESCRIPTIF DU LABORATOIRE	DATE DE PRELEVEMENT	NOM DE L'OPERATEUR
Enduit béton	Enduit plâtreux blanc en vrac + peinture non séparable + matériau gris en faible quantité non séparable	23/02/2018	JULIEN Mickaël
LOCALISATION		RESULTAT	
Plafond		Amiante détecté (Chrysotile)

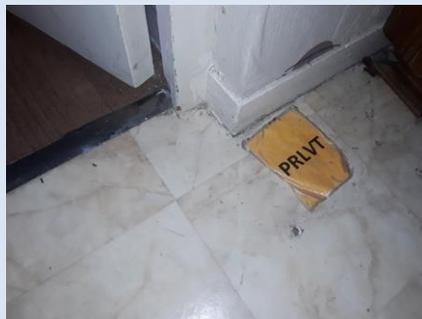
PRELEVEMENT : 78LAA0204P003			
NOM DU CLIENT	NUMERO DU DOSSIER	PIECE OU LOCAL	
OPH77	78LAA0204 23/02/2018	Couloir	
ELEMENT	DESCRIPTIF DU LABORATOIRE	DATE DE PRELEVEMENT	NOM DE L'OPERATEUR
Enduit béton	Papier + peintures multiples en vrac	23/02/2018	JULIEN Mickaël
LOCALISATION		RESULTAT	
Mur C		Amiante non détecté

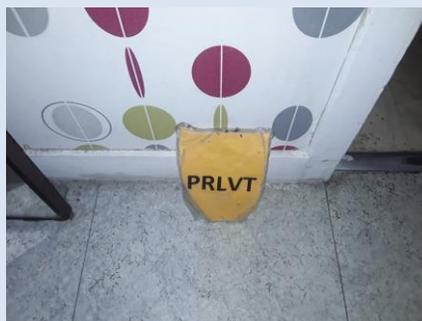
PRELEVEMENT : 78LAA0204P004			
NOM DU CLIENT	NUMERO DU DOSSIER	PIECE OU LOCAL	
OPH77	78LAA0204 23/02/2018	Salle de bains	
ELEMENT	DESCRIPTIF DU LABORATOIRE	DATE DE PRELEVEMENT	NOM DE L'OPERATEUR
Enduit plaque de plâtre	Enduit plâtreux blanc en vrac	23/02/2018	JULIEN Mickaël
LOCALISATION		RESULTAT	
Mur D		Fr1:Amiante non détecté

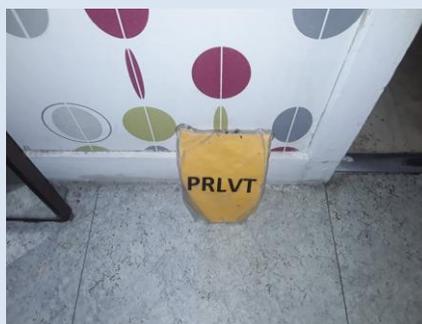
PRELEVEMENT : 78LAA0204P004			
NOM DU CLIENT	NUMERO DU DOSSIER	PIECE OU LOCAL	
OPH77	78LAA0204 23/02/2018	Salle de bains	
ELEMENT	DESCRIPTIF DU LABORATOIRE	DATE DE PRELEVEMENT	NOM DE L'OPERATEUR
Enduit plaque de plâtre	Carton + peinture non séparable	23/02/2018	JULIEN Mickaël
LOCALISATION		RESULTAT	
Mur D		Fr2:Amiante détecté (Chrysotile)

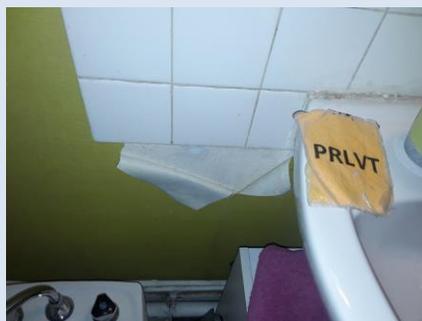
PRELEVEMENT : 78LAA0204P005			
NOM DU CLIENT	NUMERO DU DOSSIER	PIECE OU LOCAL	
OPH77	78LAA0204 23/02/2018	Salle de bains	
ELEMENT	DESCRIPTIF DU LABORATOIRE	DATE DE PRELEVEMENT	NOM DE L'OPERATEUR
Enduit béton	Enduit plâtreux beige en vrac + peinture non séparable	23/02/2018	JULIEN Mickaël
LOCALISATION		RESULTAT	
Mur B		Amiante non détecté

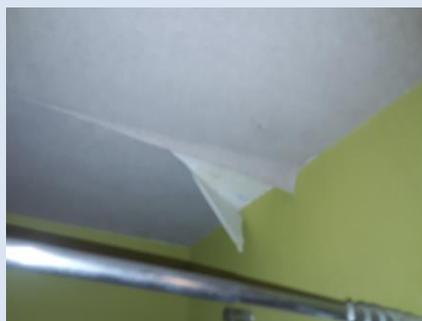
PRELEVEMENT : 78LAA0204P006			
NOM DU CLIENT	NUMERO DU DOSSIER	PIECE OU LOCAL	
OPH77	78LAA0204 23/02/2018	Salle de bains	
ELEMENT	DESCRIPTIF DU LABORATOIRE	DATE DE PRELEVEMENT	NOM DE L'OPERATEUR
Enduit béton	Enduit plâtreux blanc en vrac + peinture en faible quantité non séparable + matériau gris en faible quantité non séparable	23/02/2018	JULIEN Mickaël
LOCALISATION		RESULTAT	
Plafond		Amiante non détecté

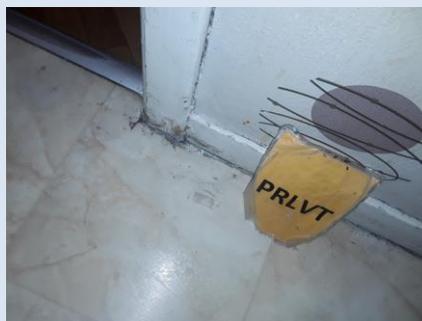
PRELEVEMENT : 78LAA0204P007			
NOM DU CLIENT	NUMERO DU DOSSIER	PIECE OU LOCAL	
OPH77	78LAA0204 23/02/2018	Couloir	
ELEMENT	DESCRIPTIF DU LABORATOIRE	DATE DE PRELEVEMENT	NOM DE L'OPERATEUR
Enduit plaque de plâtre	Enduit plâtreux blanc en vrac + peintures multiples non séparable + carton non séparable	23/02/2018	JULIEN Mickaël
LOCALISATION		RESULTAT	
Mur A		Amiante détecté (Chrysotile)

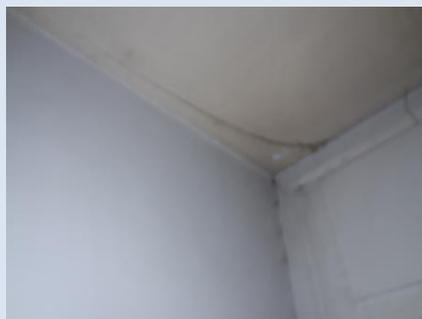
PRELEVEMENT : 78LAA0204P008			
NOM DU CLIENT	NUMERO DU DOSSIER	PIECE OU LOCAL	
OPH77	78LAA0204 23/02/2018	Cuisine	
ELEMENT	DESCRIPTIF DU LABORATOIRE	DATE DE PRELEVEMENT	NOM DE L'OPERATEUR
Enduit béton	Enduit plâtreux beige en vrac + peinture non séparable	23/02/2018	JULIEN Mickaël
LOCALISATION		RESULTAT	
Plafond		Amiante non détecté

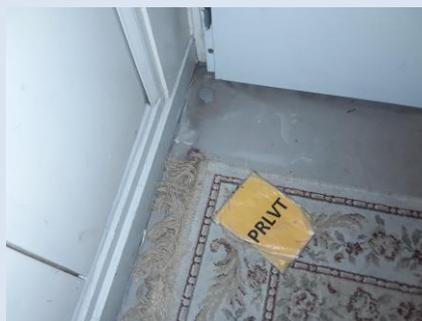
PRELEVEMENT : 78LAA0204P009			
NOM DU CLIENT	NUMERO DU DOSSIER	PIECE OU LOCAL	
OPH77	78LAA0204 23/02/2018	Entrée	
ELEMENT	DESCRIPTIF DU LABORATOIRE	DATE DE PRELEVEMENT	NOM DE L'OPERATEUR
Colle	Colle grise + peinture non séparable + matériau compact gris non séparable	23/02/2018	JULIEN Mickaël
LOCALISATION		RESULTAT	
Sol		Présence de fibres d'amiante (*)
