Rapport de mission de repérage des matériaux et produits contenant de l'amiante avant réalisation de travaux

Norme NF X 46-020 V .2017

8 Allée L Griveau - Logement 2 - R+4

77400 LAGNY SUR MARNE

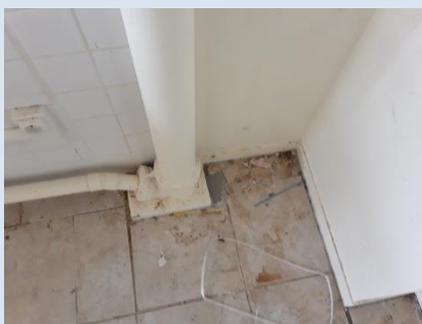
PRELEVEMENT : 78LAA0402P001			
NOM DU CLIENT	NUMERO DU DOSSIER		PIECE OU LOCAL
HABITAT 77-OPH DE SEINE ET MARNE	78LAA0402 25/11/2019		Cuisine (R+4)
ELEMENT	DESCRIPTIF DU LABORATOIRE	DATE DE PRELEVEMENT	NOM DE L'OPERATEUR
Carrelage	Carrelage	25/11/2019	RHENZOUR Abdessamad
LOCALISATION		RESULTAT	
Sol		Fr1:Amiante non détecté

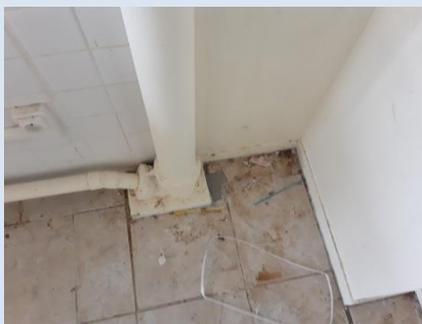
PRELEVEMENT : 78LAA0402P001			
NOM DU CLIENT	NUMERO DU DOSSIER		PIECE OU LOCAL
HABITAT 77-OPH DE SEINE ET MARNE	78LAA0402 25/11/2019		Cuisine (R+4)
ELEMENT	DESCRIPTIF DU LABORATOIRE	DATE DE PRELEVEMENT	NOM DE L'OPERATEUR
Carrelage	Peinture non séparable + colle grise	25/11/2019	RHENZOUR Abdessamad
LOCALISATION		RESULTAT	
Sol		Fr2:Amiante non détecté

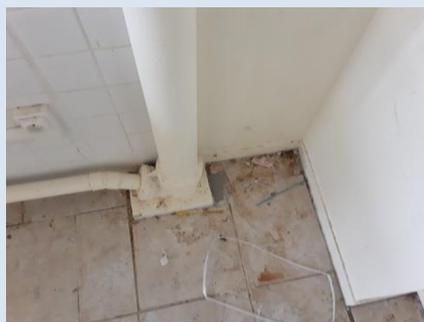
PRELEVEMENT : 78LAA0402P001			
NOM DU CLIENT	NUMERO DU DOSSIER	PIECE OU LOCAL	
HABITAT 77-OPH DE SEINE ET MARNE	78LAA0402 25/11/2019	Cuisine (R+4)	
ELEMENT	DESCRIPTIF DU LABORATOIRE	DATE DE PRELEVEMENT	NOM DE L'OPERATEUR
Carrelage	Revêtement souple beige + colle polymère jaune non séparable	25/11/2019	RHENZOUR Abdessamad
LOCALISATION		RESULTAT	
Sol		Fr3:Amiante non détecté	
EMPLACEMENT

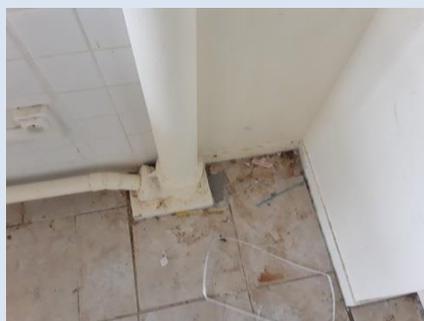
PRELEVEMENT : 78LAA0402P001			
NOM DU CLIENT	NUMERO DU DOSSIER	PIECE OU LOCAL	
HABITAT 77-OPH DE SEINE ET MARNE	78LAA0402 25/11/2019	Cuisine (R+4)	
ELEMENT	DESCRIPTIF DU LABORATOIRE	DATE DE PRELEVEMENT	NOM DE L'OPERATEUR
Carrelage	Revêtement souple beige avec couche fibreuse	25/11/2019	RHENZOUR Abdessamad
LOCALISATION		RESULTAT	
Sol		Fr4:Amiante non détecté	
EMPLACEMENT

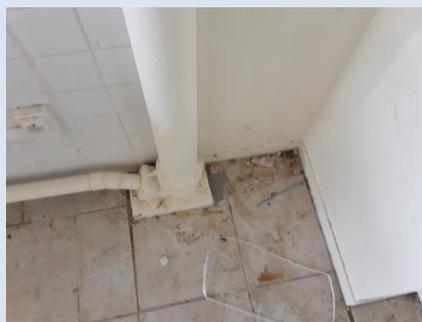
PIECE	ETAGE	ELEMENTS	DESCRIPTIF LABORATOIRE	Echantillon	REPERAGE	ETAT	RESULTAT
Cuisine	R+4	Carrelage	Colle polymère jaune non séparable + ragréage gris	78LAA0402P001	Sol	DEGRADATION PARTIELLE	Fr5:Amiante détecté (Chrysotile)

PRELEVEMENT : 78LAA0402P001			
NOM DU CLIENT	NUMERO DU DOSSIER	PIECE OU LOCAL	
HABITAT 77-OPH DE SEINE ET MARNE	78LAA0402 25/11/2019	Cuisine (R+4)	
ELEMENT	DESCRIPTIF DU LABORATOIRE	DATE DE PRELEVEMENT	NOM DE L'OPERATEUR
Carrelage	Colle polymère jaune non séparable + ragréage gris	25/11/2019	RHENZOUR Abdessamad
LOCALISATION		RESULTAT	
Sol		Fr5:Amiante détecté (Chrysotile)	
EMPLACEMENT

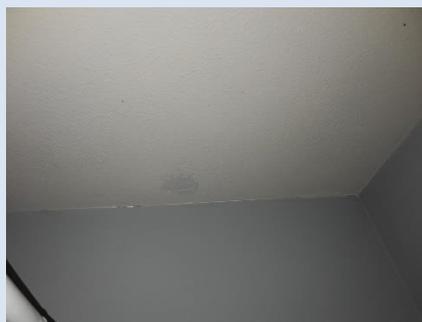
PRELEVEMENT : 78LAA0402P004			
NOM DU CLIENT	NUMERO DU DOSSIER	PIECE OU LOCAL	
HABITAT 77-OPH DE SEINE ET MARNE	78LAA0402 25/11/2019	Salle de bains (R+4)	
ELEMENT	DESCRIPTIF DU LABORATOIRE	DATE DE PRELEVEMENT	NOM DE L'OPERATEUR
Enduit / Peinture béton	Peinture non séparable + enduit plâtreux blanc en vrac	25/11/2019	RHENZOUR Abdessamad
LOCALISATION		RESULTAT	
Plafond		Présence de fibres d'amiante (*)

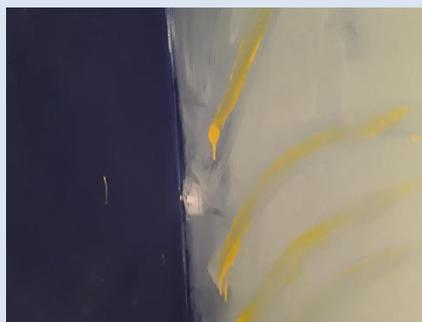
PRELEVEMENT : 78LAA0402P005			
NOM DU CLIENT	NUMERO DU DOSSIER	PIECE OU LOCAL	
HABITAT 77-OPH DE SEINE ET MARNE	78LAA0402 25/11/2019	Chambre 1 (R+4)	
ELEMENT	DESCRIPTIF DU LABORATOIRE	DATE DE PRELEVEMENT	NOM DE L'OPERATEUR
Enduit / Peinture plaque de plâtre	Peinture non séparable + papier non séparable + matériau plâtreux blanc en vrac non séparable + carton non séparable	25/11/2019	RHENZOUR Abdessamad
LOCALISATION		RESULTAT	
Mur B		Fr1:Amiante détecté (Chrysotile)

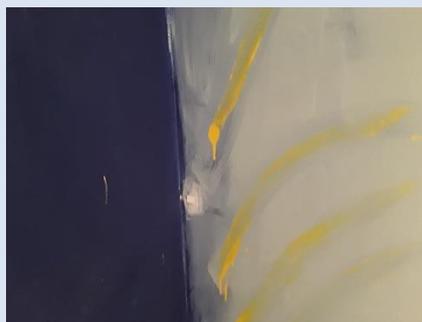
PRELEVEMENT : 78LAA0402P005			
NOM DU CLIENT	NUMERO DU DOSSIER	PIECE OU LOCAL	
HABITAT 77-OPH DE SEINE ET MARNE	78LAA0402 25/11/2019	Chambre 1 (R+4)	
ELEMENT	DESCRIPTIF DU LABORATOIRE	DATE DE PRELEVEMENT	NOM DE L'OPERATEUR
Enduit / Peinture plaque de plâtre	Enduit plâtreux blanc en vrac	25/11/2019	RHENZOUR Abdessamad
LOCALISATION		RESULTAT	
Mur B		Fr2:Amiante non détecté	
EMPLACEMENT

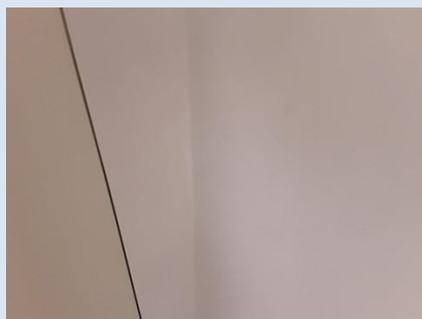
PRELEVEMENT : 78LAA0402P006			
NOM DU CLIENT	NUMERO DU DOSSIER	PIECE OU LOCAL	
HABITAT 77-OPH DE SEINE ET MARNE	78LAA0402 25/11/2019	Entrée (R+4)	
ELEMENT	DESCRIPTIF DU LABORATOIRE	DATE DE PRELEVEMENT	NOM DE L'OPERATEUR
Enduit / Peinture plaque de plâtre	Peintures multiples non séparable + matériau plâtreux blanc en vrac non séparable + carton non séparable + enduit plâtreux blanc en vrac	25/11/2019	RHENZOUR Abdessamad
LOCALISATION		RESULTAT	
Mur A		Amiante détecté (Chrysotile)	
EMPLACEMENT

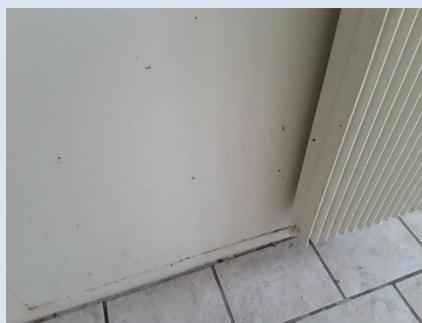
Cuisine	R+4	Enduit / Peinture béton	Peinture non séparable + enduit plâtreux blanc en vrac + matériau gris en faible quantité en vrac non séparable	78LAA0402P007	Mur A	DEGRADATION PARTIELLE	Amiante détecté (Chrysotile)

PRELEVEMENT : 78LAA0402P007			
NOM DU CLIENT	NUMERO DU DOSSIER	PIECE OU LOCAL	
HABITAT 77-OPH DE SEINE ET MARNE	78LAA0402 25/11/2019	Cuisine (R+4)	
ELEMENT	DESCRIPTIF DU LABORATOIRE	DATE DE PRELEVEMENT	NOM DE L'OPERATEUR
Enduit / Peinture béton	Peinture non séparable + enduit plâtreux blanc en vrac + matériau gris en faible quantité en vrac non séparable	25/11/2019	RHENZOUR Abdessamad
LOCALISATION		RESULTAT	
Mur A		Amiante détecté (Chrysotile)
