## Rapport de mission de repérage des matériaux et produits contenant de l'amiante avant réalisation de travaux

2 ALLEE L. GRIVEAU

77400 LAGNY SUR MARNE

RAPPORT N° :	78LAB00004	Laboratoire d'Analyses :	ITGA
Repérage réalisé le :	10/04/2019	Adresse laboratoire :	3 RUE ARMAND HERPIN LACROIX - CS 46537 35065 RENNES CEDEX
Accompagnateur :		Numéro d'accréditation :	1-5967
Par :	Ronald FRANCHINARD	Organisme d'assurance professionnelle :	AXA France
N° certificat :		Adresse assurance :	313 Terrasses de l'Arche 92727 NANTERRE CEDEX
Date d'obtention :		N° de contrat d'assurance :	10158549604
Organisme certificateur		Date de validité :	31/12/2019

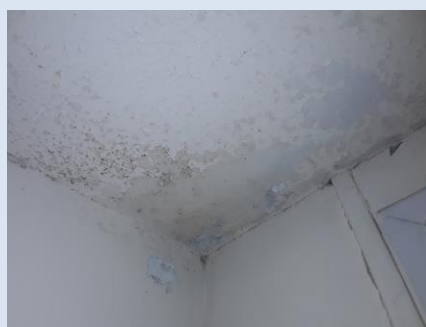
PRELEVEMENT : 78LAB00004P001			
NOM DU CLIENT	NUMERO DU DOSSIER		PIECE OU LOCAL
OPH77	78LAB00004 10/04/2019		Cuisine (RC)
ELEMENT	DESCRIPTIF DU LABORATOIRE	DATE DE PRELEVEMENT	NOM DE L'OPERATEUR
Enduit béton	Enduit beige en vrac + peinture non séparable + matériau gris en faible quantité en vrac non séparable	10/04/2019	FRANCHINARD Ronald
LOCALISATION		RESULTAT	
Plafond		Amiante non détecté

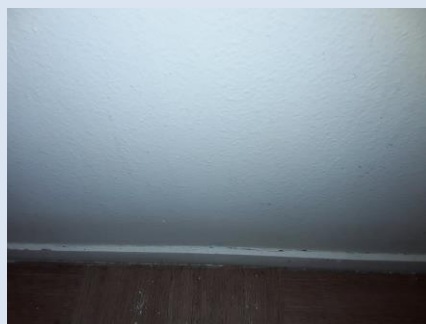
PRELEVEMENT : 78LAB00004P002			
NOM DU CLIENT	NUMERO DU DOSSIER		PIECE OU LOCAL
OPH77	78LAB00004 10/04/2019		Cuisine (RC)
ELEMENT	DESCRIPTIF DU LABORATOIRE	DATE DE PRELEVEMENT	NOM DE L'OPERATEUR
Enduit / Calicot	Enduit plâtreux blanc en vrac + peinture non séparable + matériau gris en faible quantité en vrac non séparable	10/04/2019	FRANCHINARD Ronald
LOCALISATION		RESULTAT	
Mur B		Amiante non détecté

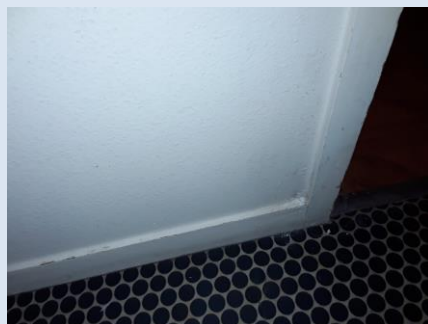
PRELEVEMENT : 78LAB00004P004			
NOM DU CLIENT	NUMERO DU DOSSIER	PIECE OU LOCAL	
OPH77	78LAB00004 10/04/2019	Salle de bains (RC)	
ELEMENT	DESCRIPTIF DU LABORATOIRE	DATE DE PRELEVEMENT	NOM DE L'OPERATEUR
Enduit plaque de plâtre	Enduit plâtreux blanc en faible quantité en vrac + peinture non séparable + carton en faible quantité non séparable	10/04/2019	FRANCHINARD Ronald
LOCALISATION		RESULTAT	
Mur D		Amiante non détecté

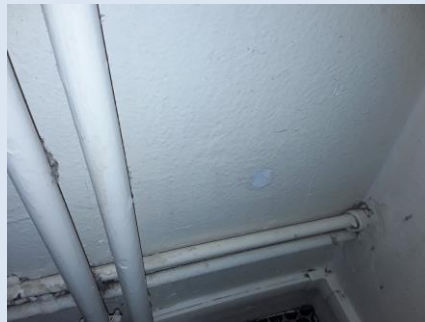
PRELEVEMENT : 78LAB00004P005			
NOM DU CLIENT	NUMERO DU DOSSIER	PIECE OU LOCAL	
OPH77	78LAB00004 10/04/2019	Salle de bains (RC)	
ELEMENT	DESCRIPTIF DU LABORATOIRE	DATE DE PRELEVEMENT	NOM DE L'OPERATEUR
Enduit béton	Enduit plâtreux blanc en vrac + peinture non séparable + matériau gris en faible quantité en vrac non séparable	10/04/2019	FRANCHINARD Ronald
LOCALISATION		RESULTAT	
Mur B		Amiante non détecté	
EMPLACEMENT
