## Rapport de mission de repérage des matériaux et produits contenant de l'amiante avant réalisation de travaux

2 ALLEE L.GRIVEAU

77400 LAGNY SUR MARNE

RAPPORT N° :	78LAB0201	Laboratoire d'Analyses :	ITGA
Repérage réalisé le :	26/06/2018	Adresse laboratoire :	3 RUE ARMAND HERPIN LACROIX - CS 46537 35065 RENNES CEDEX
Accompagnateur :		Numéro d'accréditation :	1-5967
Par :	Mickaël JULIEN	Organisme d'assurance professionnelle :	AXA France
N° certificat :	CPDI 4129	Adresse assurance :	313 Terrasses de l'Arche 92727 NANTERRE CEDEX
Date d'obtention :	01/01/2017	N° de contrat d'assurance :	10063271004
Organisme certificateur	I.CERT Parc Edonia - Bâtiment G - Rue de la Terre Victoria - 35760 SAINT-GREGOIRE	Date de validité :	31/12/2018

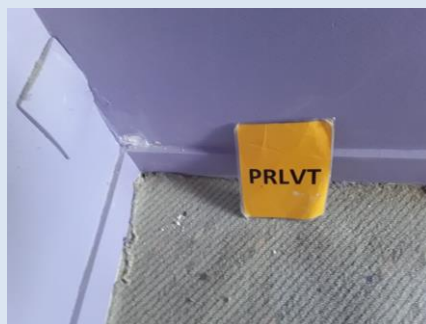
PRELEVEMENT : 78LAB0201P001			
NOM DU CLIENT	NUMERO DU DOSSIER		PIECE OU LOCAL
OPH77	78LAB0201 26/06/2018		Chambre 1
ELEMENT	DESCRIPTIF DU LABORATOIRE	DATE DE PRELEVEMENT	NOM DE L'OPERATEUR
Enduit / Peinture plaque de plâtre	Enduit plâtreux blanc en vrac + peinture non séparable	26/06/2018	JULIEN Mickaël
LOCALISATION		RESULTAT	
Mur B		Amiante non détecté

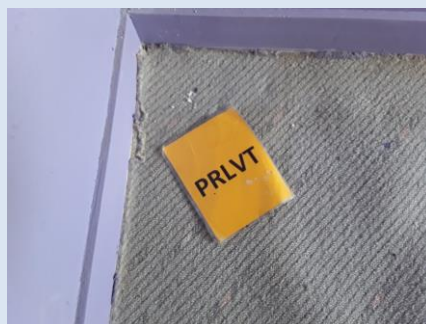
PRELEVEMENT : 78LAB0201P002			
NOM DU CLIENT	NUMERO DU DOSSIER		PIECE OU LOCAL
OPH77	78LAB0201 26/06/2018		Chambre 1
ELEMENT	DESCRIPTIF DU LABORATOIRE	DATE DE PRELEVEMENT	NOM DE L'OPERATEUR
Moquette	Peinture non séparable + moquette grise avec couche en toile + moquette rouge avec poussières + colle polymère jaune non séparable + ragréage gris	26/06/2018	JULIEN Mickaël
LOCALISATION		RESULTAT	
Sol		Amiante non détecté

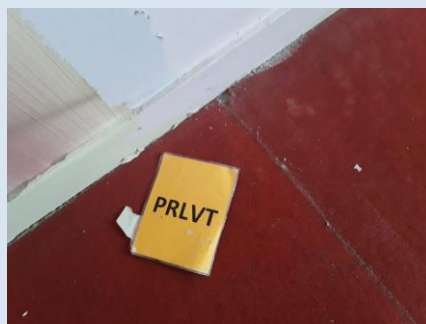
PRELEVEMENT : 78LAB0201P003			
NOM DU CLIENT	NUMERO DU DOSSIER	PIECE OU LOCAL	
OPH77	78LAB0201 26/06/2018	Chambre 2	
ELEMENT	DESCRIPTIF DU LABORATOIRE	DATE DE PRELEVEMENT	NOM DE L'OPERATEUR
Moquette	Moquette rouge avec poussières + colle polymère jaune non séparable + ragréage gris + sous couche de ragréage blanche non séparable	26/06/2018	JULIEN Mickaël
LOCALISATION		RESULTAT	
Sol		Amiante non détecté

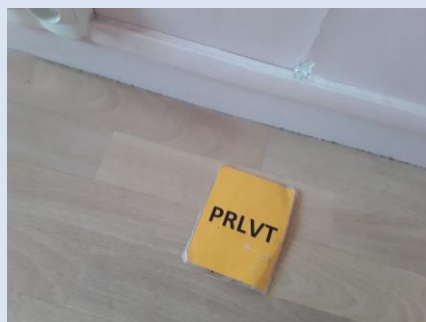
PRELEVEMENT : 78LAB0201P004			
NOM DU CLIENT	NUMERO DU DOSSIER	PIECE OU LOCAL	
OPH77	78LAB0201 26/06/2018	Chambre 2	
ELEMENT	DESCRIPTIF DU LABORATOIRE	DATE DE PRELEVEMENT	NOM DE L'OPERATEUR
Enduit béton	Enduit compact gris non séparable + enduit plâtreux blanc + peinture non séparable	26/06/2018	JULIEN Mickaël
LOCALISATION		RESULTAT	
Mur C		Amiante détecté (Chrysotile)

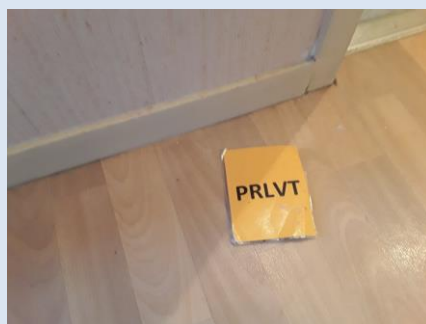
PRELEVEMENT : 78LAB0201P005			
NOM DU CLIENT	NUMERO DU DOSSIER	PIECE OU LOCAL	
OPH77	78LAB0201 26/06/2018	Couloir	
ELEMENT	DESCRIPTIF DU LABORATOIRE	DATE DE PRELEVEMENT	NOM DE L'OPERATEUR
Enduit plaque de plâtre	Enduit plâtreux blanc avec couche cartonnée + peinture + papier peint	26/06/2018	JULIEN Mickaël
LOCALISATION		RESULTAT	
Mur C		Amiante non détecté

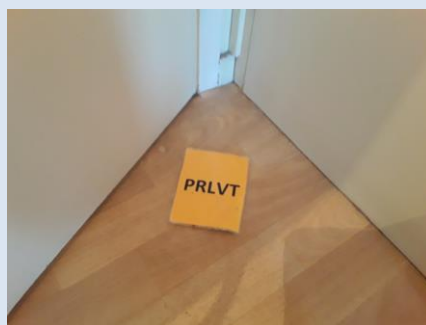
PRELEVEMENT : 78LAB0201P006			
NOM DU CLIENT	NUMERO DU DOSSIER	PIECE OU LOCAL	
OPH77	78LAB0201 26/06/2018	Couloir	
ELEMENT	DESCRIPTIF DU LABORATOIRE	DATE DE PRELEVEMENT	NOM DE L'OPERATEUR
Revêtement souple	Revêtement souple beige + colle polymère jaune non séparable + moquette rouge avec poussières + colle polymère jaune non séparable + ragréage gris + sous couche de ragréage blanche non séparable + matériau compact gris hétérogène	26/06/2018	JULIEN Mickaël
LOCALISATION		RESULTAT	
Sol		Amiante non détecté

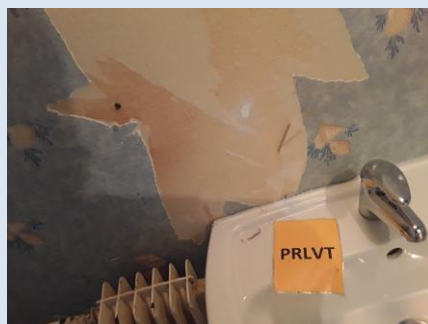
PRELEVEMENT : 78LAB0201P008			
NOM DU CLIENT	NUMERO DU DOSSIER	PIECE OU LOCAL	
OPH77	78LAB0201 26/06/2018	Salle de bains	
ELEMENT	DESCRIPTIF DU LABORATOIRE	DATE DE PRELEVEMENT	NOM DE L'OPERATEUR
Enduit béton	Enduit plâtreux blanc en vrac + peinture non séparable	26/06/2018	JULIEN Mickaël
LOCALISATION		RESULTAT	
Mur B		Amiante détecté (Chrysotile)

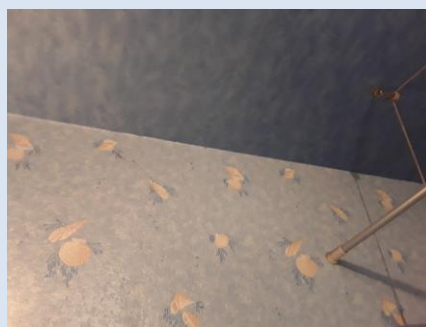
**PRELEVEMENT : 78LAB0201P009**

NOM DU CLIENT	NUMERO DU DOSSIER	PIECE OU LOCAL	
OPH77	78LAB0201 26/06/2018	Salle de bains	
ELEMENT	DESCRIPTIF DU LABORATOIRE	DATE DE PRELEVEMENT	NOM DE L'OPERATEUR
Enduit béton	Enduit plâtreux blanc en vrac + peinture non séparable	26/06/2018	JULIEN Mickaël
LOCALISATION		RESULTAT	
Plafond		Amiante détecté (Chrysotile)

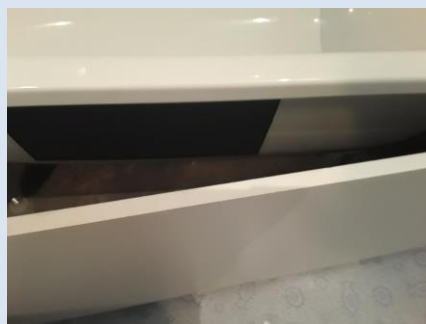
**PRELEVEMENT : 78LAB0201P010**

NOM DU CLIENT	NUMERO DU DOSSIER	PIECE OU LOCAL	
OPH77	78LAB0201 26/06/2018	Salle de bains	
ELEMENT	DESCRIPTIF DU LABORATOIRE	DATE DE PRELEVEMENT	NOM DE L'OPERATEUR
Revêtement bitumineux	Tampon bitumineux noir avec fibres	26/06/2018	JULIEN Mickaël
LOCALISATION		RESULTAT	
Sous baignoire		Amiante non détecté

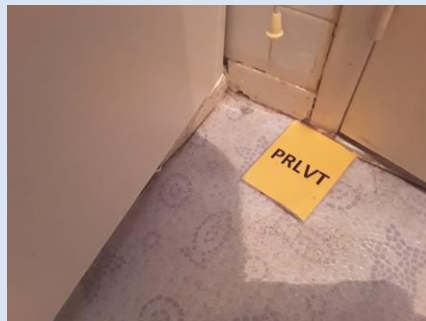
PRELEVEMENT : 78LAB0201P011			
NOM DU CLIENT	NUMERO DU DOSSIER	PIECE OU LOCAL	
OPH77	78LAB0201 26/06/2018	Salle de bains	
ELEMENT	DESCRIPTIF DU LABORATOIRE	DATE DE PRELEVEMENT	NOM DE L'OPERATEUR
Colle faïence	Colle beige	26/06/2018	JULIEN Mickaël
LOCALISATION		RESULTAT	
Mur D		Fr1:Amiante détecté (Chrysotile)

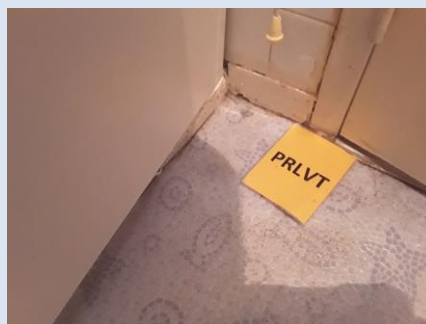
PRELEVEMENT : 78LAB0201P011			
NOM DU CLIENT	NUMERO DU DOSSIER	PIECE OU LOCAL	
OPH77	78LAB0201 26/06/2018	Salle de bains	
ELEMENT	DESCRIPTIF DU LABORATOIRE	DATE DE PRELEVEMENT	NOM DE L'OPERATEUR
Colle faïence	Couche plâtreuse blanche avec couche cartonnée	26/06/2018	JULIEN Mickaël
LOCALISATION		RESULTAT	
Mur D		Fr2:Amiante non détecté

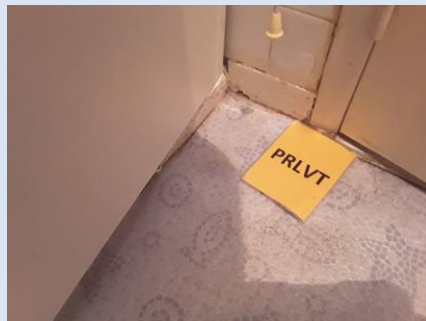
**PRELEVEMENT : 78LAB0201P011**

NOM DU CLIENT	NUMERO DU DOSSIER	PIECE OU LOCAL	
OPH77	78LAB0201 26/06/2018	Salle de bains	
ELEMENT	DESCRIPTIF DU LABORATOIRE	DATE DE PRELEVEMENT	NOM DE L'OPERATEUR
Colle faïence	Carrelage	26/06/2018	JULIEN Mickaël
LOCALISATION		RESULTAT	
Mur D		Fr3:Amiante non détecté

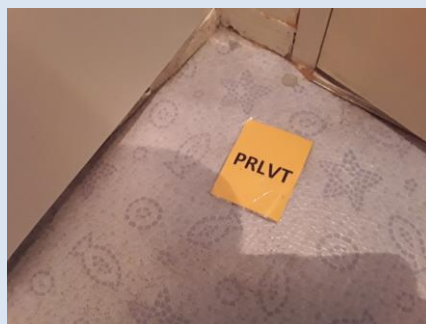
**PRELEVEMENT : 78LAB0201P012**

NOM DU CLIENT	NUMERO DU DOSSIER	PIECE OU LOCAL	
OPH77	78LAB0201 26/06/2018	Salle de bains	
ELEMENT	DESCRIPTIF DU LABORATOIRE	DATE DE PRELEVEMENT	NOM DE L'OPERATEUR
Revêtement souple	Revêtement souple bleu + colle polymère jaune non séparable + revêtement souple beige + colle polymère jaune non séparable + ragréage gris	26/06/2018	JULIEN Mickaël
LOCALISATION		RESULTAT	
Sol		Amiante non détecté

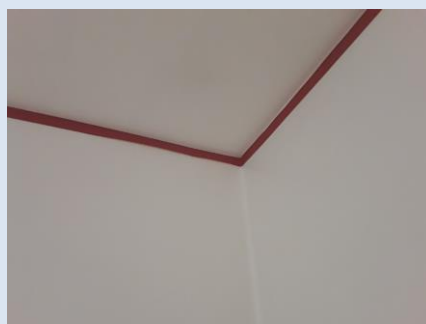
**PRELEVEMENT : 78LAB0201P013**

NOM DU CLIENT	NUMERO DU DOSSIER	PIECE OU LOCAL	
OPH77	78LAB0201 26/06/2018	Séjour	
ELEMENT	DESCRIPTIF DU LABORATOIRE	DATE DE PRELEVEMENT	NOM DE L'OPERATEUR
Enduit béton	Enduit plâtreux blanc en vrac + peinture non séparable	26/06/2018	JULIEN Mickaël
LOCALISATION		RESULTAT	
Plafond		Amiante non détecté

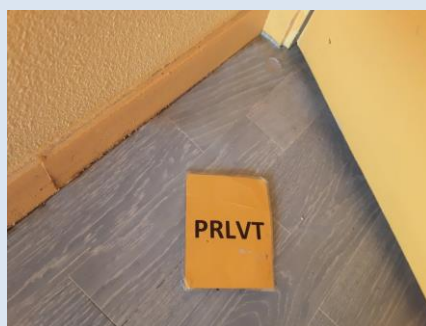
PRELEVEMENT : 78LAB0201P015			
NOM DU CLIENT	NUMERO DU DOSSIER	PIECE OU LOCAL	
OPH77	78LAB0201 26/06/2018	Cuisine	
ELEMENT	DESCRIPTIF DU LABORATOIRE	DATE DE PRELEVEMENT	NOM DE L'OPERATEUR
Revêtement souple	Revêtement souple bleu + colle polymère jaune non séparable + revêtement souple blanc + colle polymère jaune non séparable + ragréage gris + sous couche de ragréage blanche non séparable + matériau compact gris hétérogène	26/06/2018	JULIEN Mickaël
LOCALISATION		RESULTAT	
Sol		Amiante non détecté

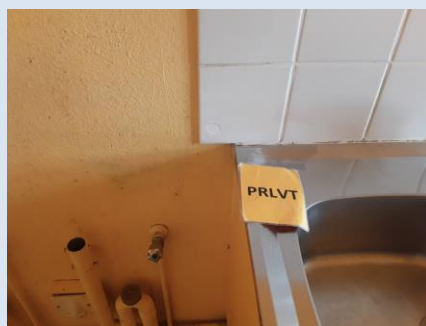
PRELEVEMENT : 78LAB0201P016			
NOM DU CLIENT	NUMERO DU DOSSIER	PIECE OU LOCAL	
OPH77	78LAB0201 26/06/2018	Cuisine	
ELEMENT	DESCRIPTIF DU LABORATOIRE	DATE DE PRELEVEMENT	NOM DE L'OPERATEUR
Colle faïence	Colle beige + couche plâtreuse blanche + carrelage	26/06/2018	JULIEN Mickaël
LOCALISATION		RESULTAT	
Mur A		Amiante non détecté

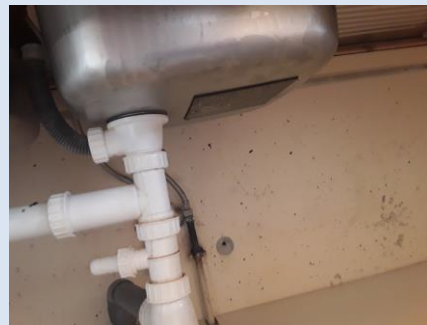
PRELEVEMENT : 78LAB0201P017			
NOM DU CLIENT	NUMERO DU DOSSIER	PIECE OU LOCAL	
OPH77	78LAB0201 26/06/2018	Cuisine	
ELEMENT	DESCRIPTIF DU LABORATOIRE	DATE DE PRELEVEMENT	NOM DE L'OPERATEUR
Revêtement bitumineux	Tampon bitumineux avec couche souple	26/06/2018	JULIEN Mickaël
LOCALISATION		RESULTAT	
Sous évier		Amiante non détecté
