# Rapport de repérage des matériaux et produits contenant de l'amiante avant réalisation de travaux dans un immeuble bâti

2  
2 ALLEE L GRIVEAU  
77400 LAGNY SUR MARNE

78LAB0202 28/09/2020 - 14:43

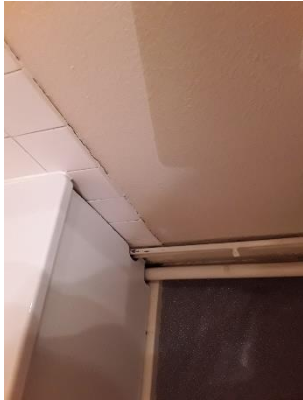
Identification : P010
Pièce et étage : Salle de bains R+2
Localisation : Mur C
Parties d'ouvrages ou de composants : Murs et cloisons maçonnés (Enduits de lissage)
Descriptif Laboratoire : Peinture non séparable + matériau plâtreux blanc
Résultat (justification) : Amiante non détectée (RESULTAT ANALYSE)

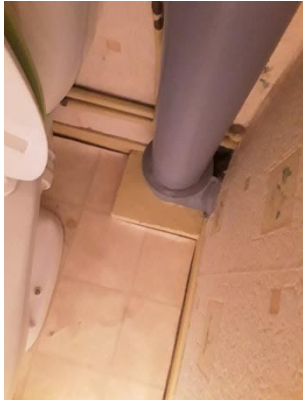
Identification : P011 (Fr1)
Pièce et étage : WC R+2
Localisation : Sol
Parties d'ouvrages ou de composants : Revêtements de sols (Sous-couches (carton, feutre, -) des revêtements souples)
Descriptif Laboratoire : Revêtement souple beige
Résultat (justification) : Amiante non détectée (RESULTAT ANALYSE)

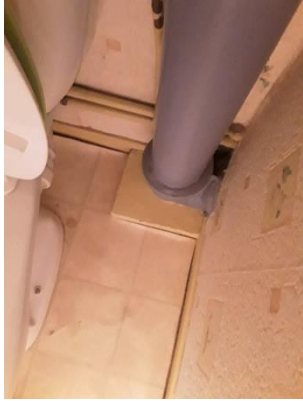
<b>Identification : P011 (Fr2)</b>
<b>Pièce et étage : WC R+2</b>
<b>Localisation : Sol</b>
<b>Parties d'ouvrages ou de composants : Revêtements de sols (Sous-couches (carton, feutre, -) des revêtements souples)</b>
<b>Descriptif Laboratoire : Revêtement souple beige et gris</b>
<b>Résultat (justification) : Amiante non détectée (RESULTAT ANALYSE)</b>

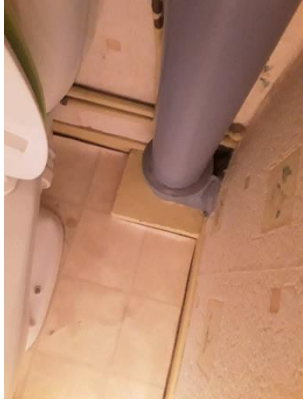
<b>Identification : P011 (Fr3)</b>
<b>Pièce et étage : WC R+2</b>
<b>Localisation : Sol</b>
<b>Parties d'ouvrages ou de composants : Revêtements de sols (Sous-couches (carton, feutre, -) des revêtements souples)</b>
<b>Descriptif Laboratoire : Colle polymère jaune non séparable + ragréage gris + colle polymère jaune non séparable + ragréage beige et gris hétérogène + couche beige non séparable</b>
<b>Résultat (justification) : Amiante détecté (RESULTAT ANALYSE)</b>

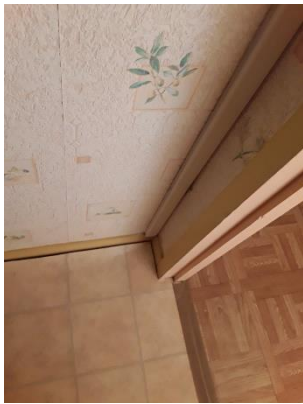
<b>Identification : P012</b>
<b>Pièce et étage : WC R+2</b>
<b>Localisation : Mur D</b>
<b>Parties d'ouvrages ou de composants : Cloisons sèches (assemblées, préfabriquées) (Bandes calicot)</b>
<b>Descriptif Laboratoire : Peinture non séparable + matériau plâtreux blanc avec couche cartonnée + papier non séparable</b>
<b>Résultat (justification) : Amiante non détectée (RESULTAT ANALYSE)</b>
