Rapport de mission de repérage des matériaux et produits contenant de l'amiante avant réalisation de travaux

6 ALLEE L.GRIVEAU

77400 LAGNY SUR MARNE

RAPPORT N° :	78LAD0203	Laboratoire d'Analyses :	ITGA
Repérage réalisé le :	12/06/2018	Adresse laboratoire :	3 RUE ARMAND HERPIN LACROIX - CS 46537 35065 RENNES CEDEX
Accompagnateur :		Numéro d'accréditation :	1-5967
Par :	Gaetan BEDEL	Organisme d'assurance professionnelle :	AXA France
N° certificat :	CPDI3869	Adresse assurance :	313 Terrasses de l'Arche 92727 NANTERRE CEDEX
Date d'obtention :	22/04/2016	N° de contrat d'assurance :	10063271004
Organisme certificateur	I.CERT PARC EDONIA - BAT G - RUE DE LA TERRE VICTORIA - 35760 SAINT GREGOIRE	Date de validité :	31/12/2018

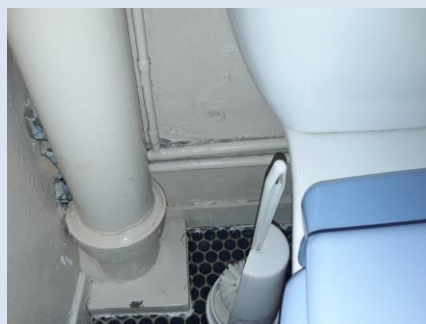
PRELEVEMENT : 78LAD0203P001			
NOM DU CLIENT	NUMERO DU DOSSIER		PIECE OU LOCAL
OPH77	78LAD0203 12/06/2018		WC
ELEMENT	DESCRIPTIF DU LABORATOIRE	DATE DE PRELEVEMENT	NOM DE L'OPERATEUR
Enduit / Peinture béton	Enduit plâtreux blanc en vrac non séparable + peinture non séparable	12/06/2018	BEDEL Gaetan
LOCALISATION		RESULTAT	
Mur B		Amiante non détecté

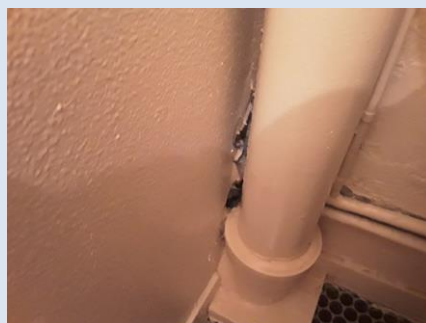
PRELEVEMENT : 78LAD0203P002			
NOM DU CLIENT	NUMERO DU DOSSIER		PIECE OU LOCAL
OPH77	78LAD0203 12/06/2018		WC
ELEMENT	DESCRIPTIF DU LABORATOIRE	DATE DE PRELEVEMENT	NOM DE L'OPERATEUR
Enduit / Peinture plaque de plâtre	Enduit plâtreux blanc en vrac non séparable + peinture non séparable	12/06/2018	BEDEL Gaetan
LOCALISATION		RESULTAT	
Mur A		Amiante non détecté

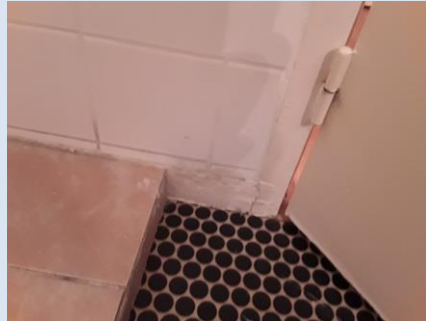
PRELEVEMENT : 78LAD0203P003			
NOM DU CLIENT	NUMERO DU DOSSIER		PIECE OU LOCAL
OPH77	78LAD0203 12/06/2018		Salle de bains
ELEMENT	DESCRIPTIF DU LABORATOIRE	DATE DE PRELEVEMENT	NOM DE L'OPERATEUR
Faïence 1	Colle beige + papier non séparable + carrelage	12/06/2018	BEDEL Gaetan
LOCALISATION		RESULTAT	
Mur D		Amiante non détecté
