## Rapport de mission de repérage des matériaux et produits contenant de l'amiante avant réalisation de travaux

Norme NF X 46-020 V .2017

6 ALLEE L GRIVEAU

77400 LAGNY SUR MARNE

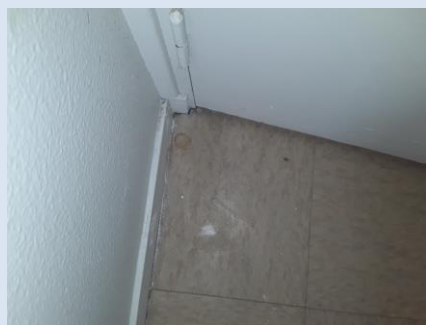
PRELEVEMENT : 78LAD0301P001			
NOM DU CLIENT	NUMERO DU DOSSIER		PIECE OU LOCAL
OPH77	78LAD0301 17/06/2019		Cuisine (Rez de chaussée)
ELEMENT	DESCRIPTIF DU LABORATOIRE	DATE DE PRELEVEMENT	NOM DE L'OPERATEUR
Dalle de sol	Revêtement souple beige	17/06/2019	FRANCHINARD Ronald
LOCALISATION		RESULTAT	
Sol		Fr1:Amiante non détecté

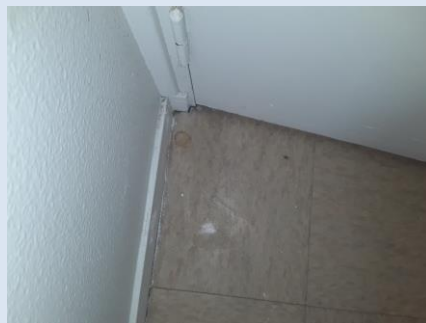
PRELEVEMENT : 78LAD0301P001			
NOM DU CLIENT	NUMERO DU DOSSIER		PIECE OU LOCAL
OPH77	78LAD0301 17/06/2019		Cuisine (Rez de chaussée)
ELEMENT	DESCRIPTIF DU LABORATOIRE	DATE DE PRELEVEMENT	NOM DE L'OPERATEUR
Dalle de sol	Colle polymère jaune non séparable + ragréage rose + matériau compact gris hétérogène + peinture en faible quantité non séparable	17/06/2019	FRANCHINARD Ronald
LOCALISATION		RESULTAT	
Sol		Fr2:Amiante non détecté

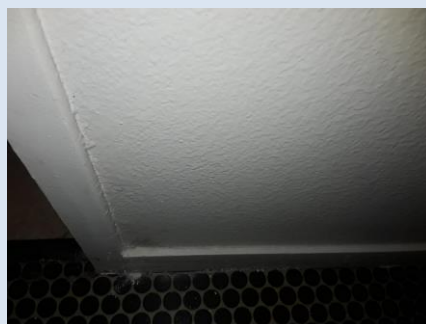
PRELEVEMENT : 78LAD0301P003			
NOM DU CLIENT	NUMERO DU DOSSIER		PIECE OU LOCAL
OPH77	78LAD0301 17/06/2019		Salle de bains (Rez de chaussée)
ELEMENT	DESCRIPTIF DU LABORATOIRE	DATE DE PRELEVEMENT	NOM DE L'OPERATEUR
Enduit plaque de plâtre	Peinture non séparable + carton en faible quantité non séparable + enduit plâtreux blanc en vrac	17/06/2019	FRANCHINARD Ronald
LOCALISATION		RESULTAT	
Mur D		Amiante non détecté

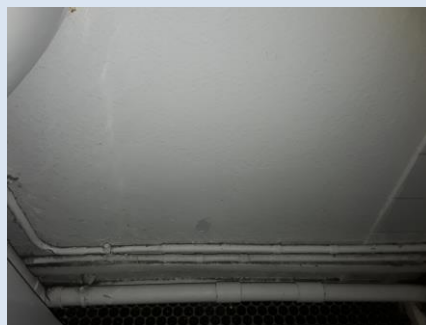
PRELEVEMENT : 78LAD0301P005			
NOM DU CLIENT	NUMERO DU DOSSIER	PIECE OU LOCAL	
OPH77	78LAD0301 17/06/2019	Salle de bains (Rez de chaussée)	
ELEMENT	DESCRIPTIF DU LABORATOIRE	DATE DE PRELEVEMENT	NOM DE L'OPERATEUR
Enduit béton	Peinture non séparable + matériau gris en vrac non séparable + enduit plâtreux blanc en vrac	17/06/2019	FRANCHINARD Ronald
LOCALISATION		RESULTAT	
Mur B		Amiante détecté (Chrysotile)
