Rapport de mission de repérage des matériaux et produits contenant de l'amiante avant réalisation de travaux

Référence : RAAT_78LAB0102

Le 17/08/2021

Adresse : 2 allée LUCIEN GRIVEAU 77400 LAGNY-SUR-MARNE

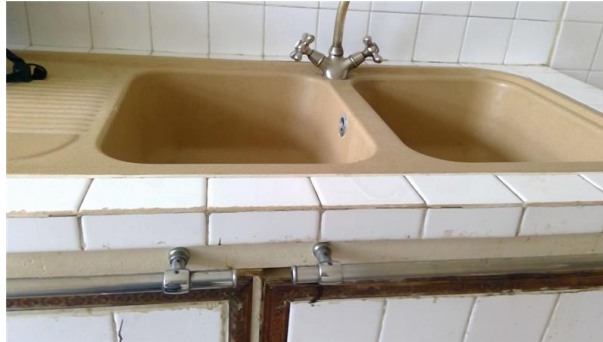
ANNEXE : Fiches d'identification et de cotation
ELEMENT : Evier
Emplacement

Nom du client	Numéro de dossier	Localisation
HABITAT 77 OPH DE SEINE DE MARNE	RAAT_78LAB0102	1er - Cuisine Evier - D
Nom de l'opérateur	Date de prélèvement	Matériau
Rabah AYOUAZ		Tampon bitumineux
Résultat amiante		
Néant		
Commentaires		
Absence de tampon

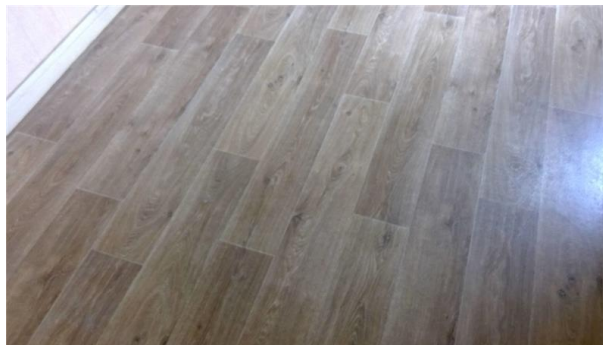
PRELEVEMENT : P001
Emplacement

Nom du client	Numéro de dossier	Localisation
HABITAT 77 OPH DE SEINE DE MARNE	RAAT_78LAB0102	1er - Salon Plancher - Sol
Nom de l'opérateur	Date de prélèvement	Matériau
Rabah AYOUAZ	17/08/2021	Colle - Linoleum
Résultat amiante		
absence d'amiante

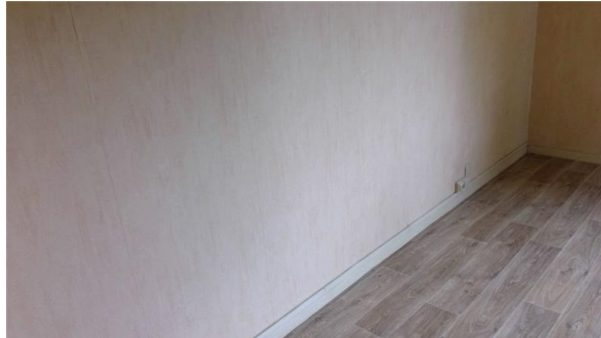
PRELEVEMENT : P002

Nom du client	Numéro de dossier	Localisation
HABITAT 77 OPH DE SEINE DE MARNE	RAAT_78LAB0102	1er - Salon Cloisons - B
Nom de l'opérateur	Date de prélèvement	Matériau
Rabah AYOUAZ	17/08/2021	Enduit / Plâtre - Papier peint
Résultat amiante		
absence d'amiante

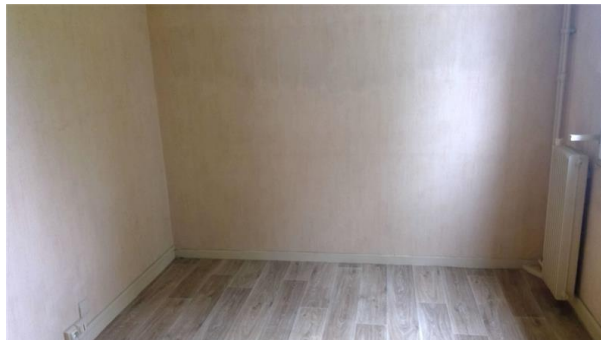
PRELEVEMENT : P003

Nom du client	Numéro de dossier	Localisation
HABITAT 77 OPH DE SEINE DE MARNE	RAAT_78LAB0102	1er - Salon mur - C
Nom de l'opérateur	Date de prélèvement	Matériau
Rabah AYOUAZ	17/08/2021	Enduit / Plâtre - Papier peint
Résultat amiante		
absence d'amiante

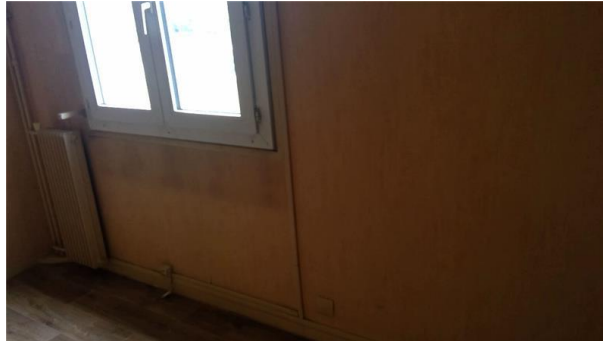
PRELEVEMENT : P004

Nom du client	Numéro de dossier	Localisation
HABITAT 77 OPH DE SEINE DE MARNE	RAAT_78LAB0102	1er - Salon Mur façade - D
Nom de l'opérateur	Date de prélèvement	Matériau
Rabah AYOUAZ	17/08/2021	Enduit / Plâtre - Papier peint
Résultat amiante		
absence d'amiante

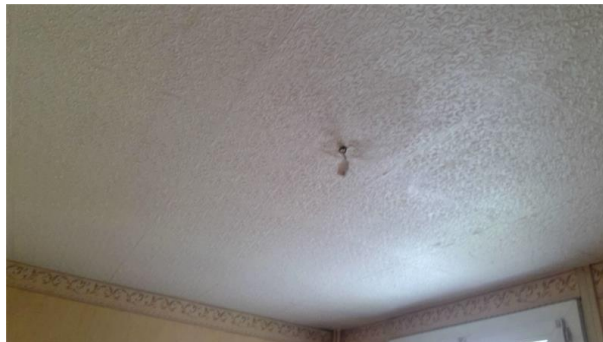
PRELEVEMENT : P005

Nom du client	Numéro de dossier	Localisation
HABITAT 77 OPH DE SEINE DE MARNE	RAAT_78LAB0102	1er - Salon Plafond - Plafond
Nom de l'opérateur	Date de prélèvement	Matériau
Rabah AYOUAZ	17/08/2021	Colle - polystyrène
Résultat amiante		
absence d'amiante

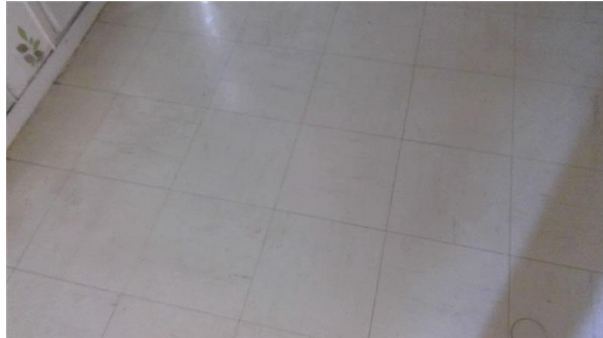
PRELEVEMENT : P006

Nom du client	Numéro de dossier	Localisation
HABITAT 77 OPH DE SEINE DE MARNE	RAAT_78LAB0102	1er - Séjour Plancher - Sol
Nom de l'opérateur	Date de prélèvement	Matériau
Rabah AYOUAZ	17/08/2021	Colle - Linoleum
Résultat amiante		
absence d'amiante

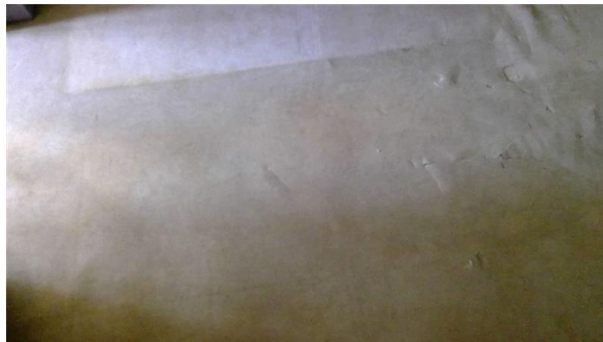
PRELEVEMENT : P007

Nom du client	Numéro de dossier	Localisation
HABITAT 77 OPH DE SEINE DE MARNE	RAAT_78LAB0102	1er - Entrée Plancher - Sol
Nom de l'opérateur	Date de prélèvement	Matériau
Rabah AYOUAZ	17/08/2021	Colle - Linoleum
Résultat amiante		
absence d'amiante

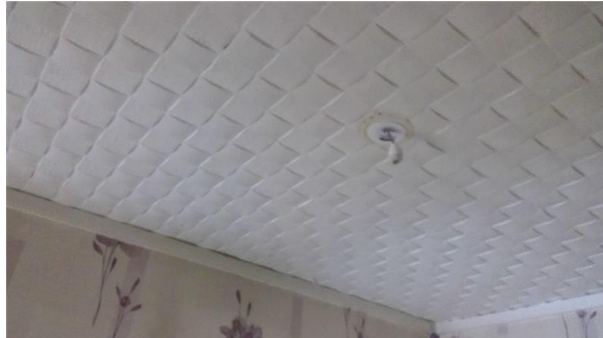
PRELEVEMENT : P008

N° Local	Local	Elément	Zone	Matériau / Produit	Méthode	référence du prélèvement	état de dégradation abrégé	(AVT2019) Quantification
1	Entrée	Plafond	Plafond	Colle - Polystyrène	Résultat d'analyse (P008)	P008	MD	
2	Dégagements	Plafond	Plafond	Colle - Polystyrène	Résultat d'analyse (P008)	P008	MD

Nom du client	Numéro de dossier	Localisation
HABITAT 77 OPH DE SEINE DE MARNE	RAAT_78LAB0102	1er - Entrée Plafond - Plafond
Nom de l'opérateur	Date de prélèvement	Matériau
Rabah AYOUAZ	17/08/2021	Colle - Polystyrène
Résultat amiante		
Présence d'amiante (Fibres d'amiante de type chrysotile)

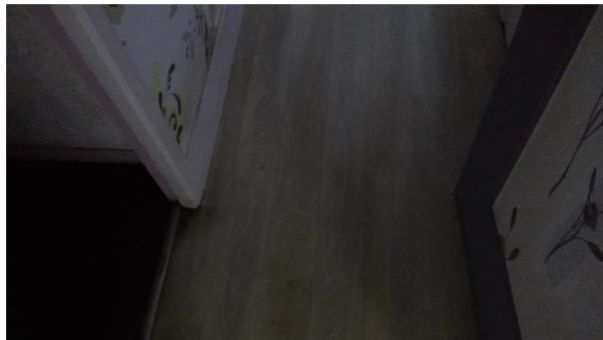
PRELEVEMENT : P009

Nom du client	Numéro de dossier	Localisation
HABITAT 77 OPH DE SEINE DE MARNE	RAAT_78LAB0102	1er - Dégagements Plancher - Sol
Nom de l'opérateur	Date de prélèvement	Matériau
Rabah AYOUAZ	17/08/2021	Colle - Linoleum
Résultat amiante		
absence d'amiante

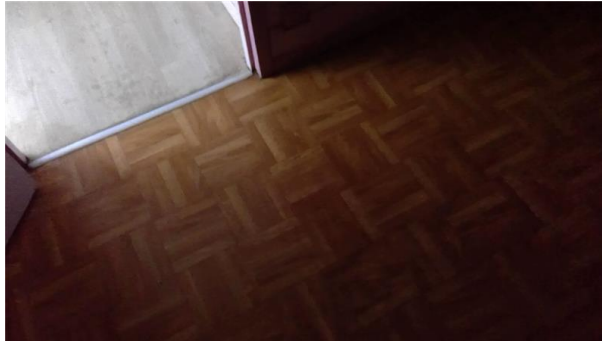
PRELEVEMENT : P010

Nom du client	Numéro de dossier	Localisation
HABITAT 77 OPH DE SEINE DE MARNE	RAAT_78LAB0102	1er - Chambre n°1 Plancher - Sol
Nom de l'opérateur	Date de prélèvement	Matériau
Rabah AYOUAZ	17/08/2021	Colle - Linoleum
Résultat amiante		
absence d'amiante

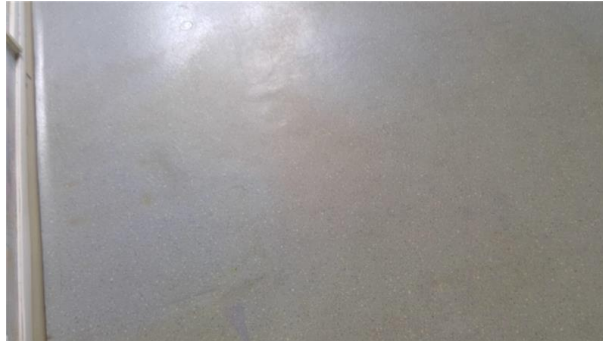
PRELEVEMENT : P012

Nom du client	Numéro de dossier	Localisation
HABITAT 77 OPH DE SEINE DE MARNE	RAAT_78LAB0102	1er - Chambre n°2 Plancher - Sol
Nom de l'opérateur	Date de prélèvement	Matériau
Rabah AYOUAZ	17/08/2021	Colle - Linoleum
Résultat amiante		
absence d'amiante

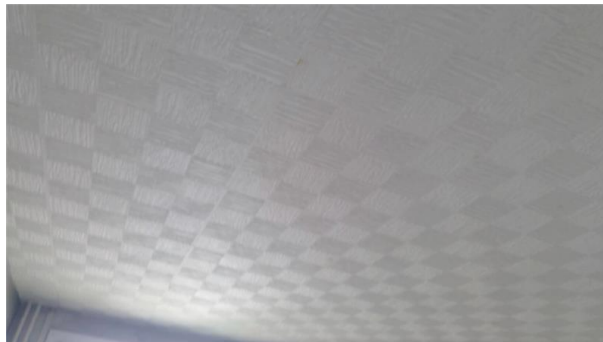
PRELEVEMENT : P013

Nom du client	Numéro de dossier	Localisation
HABITAT 77 OPH DE SEINE DE MARNE	RAAT_78LAB0102	1er - Chambre n°2 Plafond - Plafond
Nom de l'opérateur	Date de prélèvement	Matériau
Rabah AYOUAZ	17/08/2021	Colle - polystyrène
Résultat amiante		
absence d'amiante

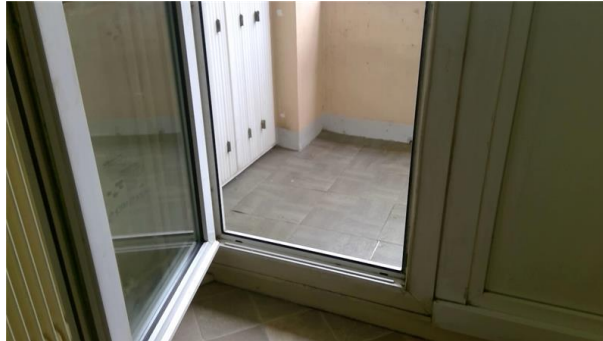
PRELEVEMENT : P014

Nom du client	Numéro de dossier	Localisation
HABITAT 77 OPH DE SEINE DE MARNE	RAAT_78LAB0102	1er - Balcon Plancher - Sol
Nom de l'opérateur	Date de prélèvement	Matériau
Rabah AYOUAZ	17/08/2021	Colle - Dalles de sol
Résultat amiante		
absence d'amiante

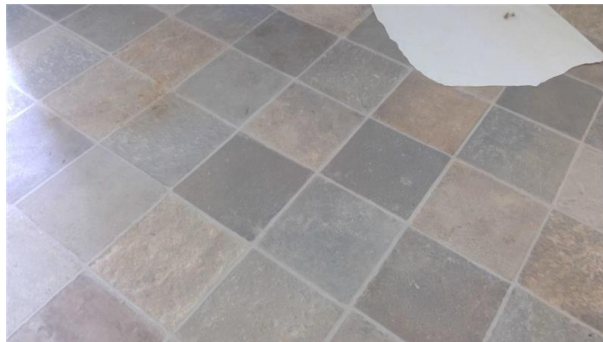
PRELEVEMENT : P015

Nom du client	Numéro de dossier	Localisation
HABITAT 77 OPH DE SEINE DE MARNE	RAAT_78LAB0102	1er - Cuisine Plancher - Sol
Nom de l'opérateur	Date de prélèvement	Matériau
Rabah AYOUAZ	17/08/2021	Colle - Linoleum
Résultat amiante		
absence d'amiante

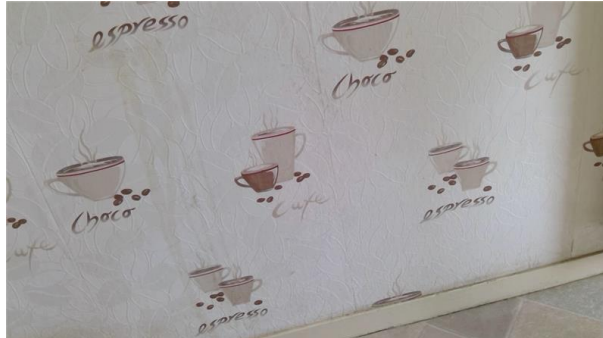
PRELEVEMENT : P016

Nom du client	Numéro de dossier	Localisation
HABITAT 77 OPH DE SEINE DE MARNE	RAAT_78LAB0102	1er - Cuisine Mur - A, B
Nom de l'opérateur	Date de prélèvement	Matériau
Rabah AYOUAZ	17/08/2021	Enduit / Plâtre - Papier peint
Résultat amiante		
absence d'amiante

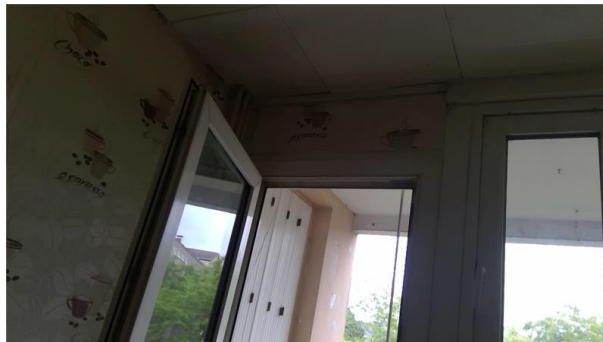
PRELEVEMENT : P017

Nom du client	Numéro de dossier	Localisation
HABITAT 77 OPH DE SEINE DE MARNE	RAAT_78LAB0102	1er - Cuisine mur façade - C
Nom de l'opérateur	Date de prélèvement	Matériau
Rabah AYOUAZ	17/08/2021	Enduit / Plâtre - Papier peint
Résultat amiante		
absence d'amiante

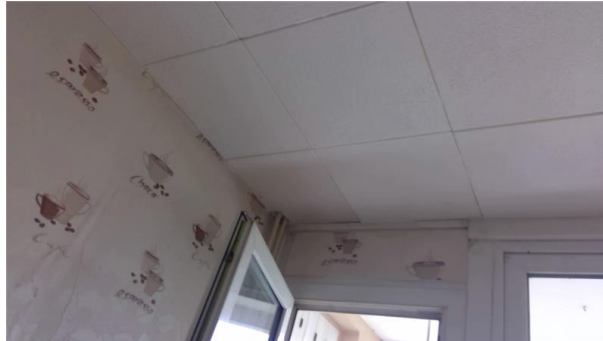
PRELEVEMENT : P018

Nom du client	Numéro de dossier	Localisation
HABITAT 77 OPH DE SEINE DE MARNE	RAAT_78LAB0102	1er - Cuisine Plafond - Plafond
Nom de l'opérateur	Date de prélèvement	Matériau
Rabah AYOUAZ	17/08/2021	Colle - polystyrène
Résultat amiante		
absence d'amiante

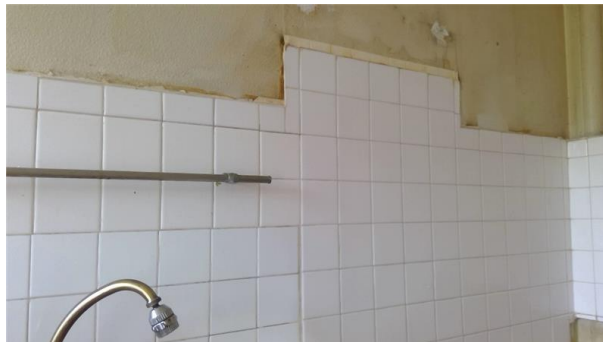
PRELEVEMENT : P019

Nom du client	Numéro de dossier	Localisation
HABITAT 77 OPH DE SEINE DE MARNE	RAAT_78LAB0102	1er - Cuisine Mur - A.D
Nom de l'opérateur	Date de prélèvement	Matériau
Rabah AYOUAZ	17/08/2021	Colle - Faïence
Résultat amiante		
absence d'amiante

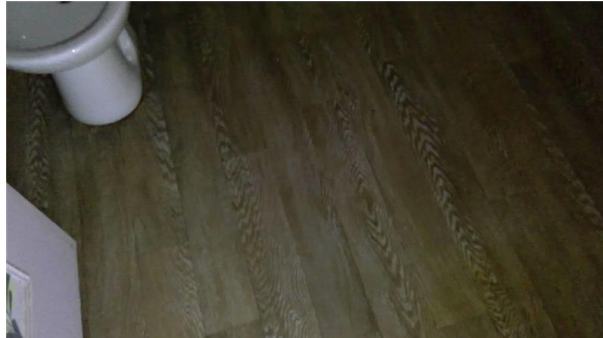
PRELEVEMENT : P020

Nom du client	Numéro de dossier	Localisation
HABITAT 77 OPH DE SEINE DE MARNE	RAAT_78LAB0102	1er - Salle de Bains Plancher - Sol
Nom de l'opérateur	Date de prélèvement	Matériau
Rabah AYOUAZ	17/08/2021	Colle - Linoleum
Résultat amiante		
absence d'amiante

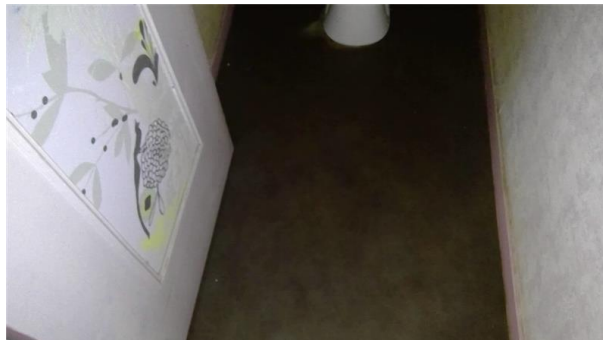
PRELEVEMENT : P021

Nom du client	Numéro de dossier	Localisation
HABITAT 77 OPH DE SEINE DE MARNE	RAAT_78LAB0102	1er - WC Plancher - Sol
Nom de l'opérateur	Date de prélèvement	Matériau
Rabah AYOUAZ	17/08/2021	Colle - Linoleum
Résultat amiante		
absence d'amiante

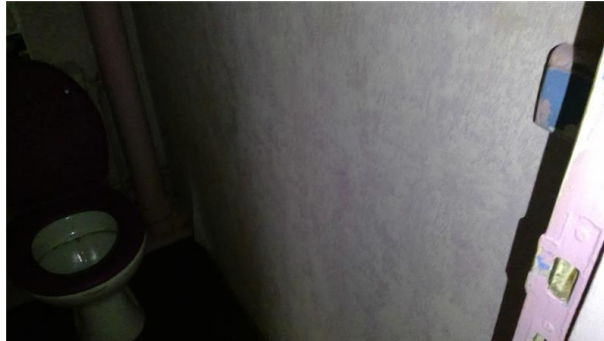
PRELEVEMENT : P022

Nom du client	Numéro de dossier	Localisation
HABITAT 77 OPH DE SEINE DE MARNE	RAAT_78LAB0102	1er - WC Cloisons - A, B, D
Nom de l'opérateur	Date de prélèvement	Matériau
Rabah AYOUAZ	17/08/2021	Enduit / Plâtre - Papier peint
Résultat amiante		
absence d'amiante

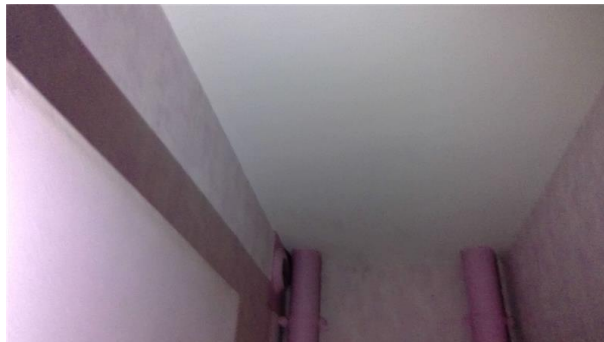
PRELEVEMENT : P023

Nom du client	Numéro de dossier	Localisation
HABITAT 77 OPH DE SEINE DE MARNE	RAAT_78LAB0102	1er - WC Plafond - Plafond
Nom de l'opérateur	Date de prélèvement	Matériau
Rabah AYOUAZ	17/08/2021	Enduit / Plâtre - Peinture
Résultat amiante		
absence d'amiante
