Rapport de mission de repérage des matériaux et produits contenant de l'amiante avant réalisation de travaux

Norme NF X 46-020 V .2017

5 PROMENADE DU GALLION

77200 TORCY

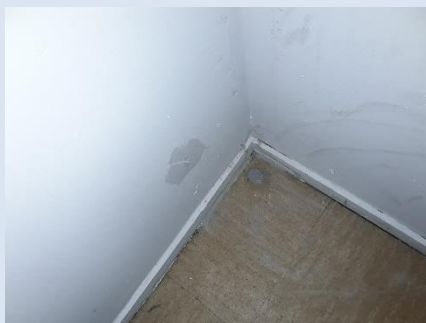
PRELEVEMENT : 79LAH0501P001			
NOM DU CLIENT	NUMERO DU DOSSIER	PIECE OU LOCAL	
OPH77	79LAH0501 26/06/2019	Placard (Rez de chaussée)	
ELEMENT	DESCRIPTIF DU LABORATOIRE	DATE DE PRELEVEMENT	NOM DE L'OPERATEUR
Dalle de sol	Revêtement souple beige + colle polymère blanche avec poussières non séparable + ragréage beige non séparable + ragréage gris non séparable + matériau blanc non séparable	26/06/2019	TAVARES Serge
LOCALISATION		RESULTAT	
Sol		Amiante détecté (Chrysotile)

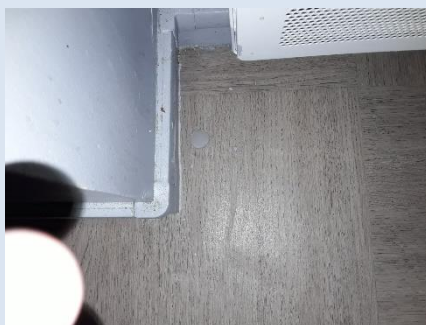
PRELEVEMENT : 79LAH0501P002			
NOM DU CLIENT	NUMERO DU DOSSIER	PIECE OU LOCAL	
OPH77	79LAH0501 26/06/2019	Cuisine (Rez de chaussée)	
ELEMENT	DESCRIPTIF DU LABORATOIRE	DATE DE PRELEVEMENT	NOM DE L'OPERATEUR
Dalle de sol	Matériau compact gris hétérogène	26/06/2019	TAVARES Serge
LOCALISATION		RESULTAT	
Sol		Fr1:Amiante non détecté

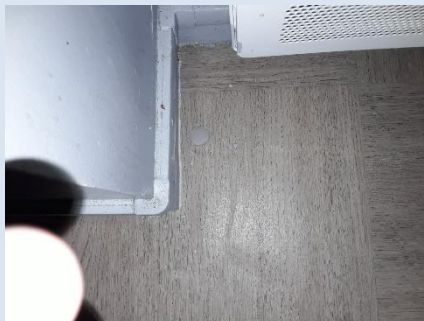
PRELEVEMENT : 79LAH0501P002			
NOM DU CLIENT	NUMERO DU DOSSIER	PIECE OU LOCAL	
OPH77	79LAH0501 26/06/2019	Cuisine (Rez de chaussée)	
ELEMENT	DESCRIPTIF DU LABORATOIRE	DATE DE PRELEVEMENT	NOM DE L'OPERATEUR
Dalle de sol	Revêtement souple beige	26/06/2019	TAVARES Serge
LOCALISATION		RESULTAT	
Sol		Fr2:Amiante non détecté

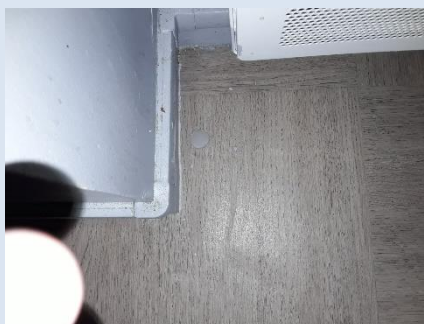
PRELEVEMENT : 79LAH0501P002			
NOM DU CLIENT	NUMERO DU DOSSIER	PIECE OU LOCAL	
OPH77	79LAH0501 26/06/2019	Cuisine (Rez de chaussée)	
ELEMENT	DESCRIPTIF DU LABORATOIRE	DATE DE PRELEVEMENT	NOM DE L'OPERATEUR
Dalle de sol	Colle polymère jaune avec poussières non séparable + ragréage gris	26/06/2019	TAVARES Serge
LOCALISATION		RESULTAT	
Sol		Fr3:Amiante non détecté

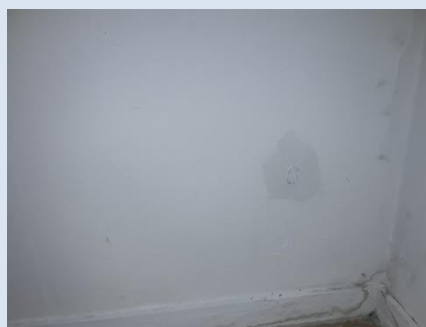
PRELEVEMENT : 79LAH0501P003			
NOM DU CLIENT	NUMERO DU DOSSIER		PIECE OU LOCAL
OPH77	79LAH0501 26/06/2019		Placard (Rez de chaussée)
ELEMENT	DESCRIPTIF DU LABORATOIRE	DATE DE PRELEVEMENT	NOM DE L'OPERATEUR
Enduit / Peinture plaque de plâtre	Enduit plâtreux blanc en vrac + carton non séparable + peinture non séparable	26/06/2019	TAVARES Serge
LOCALISATION		RESULTAT	
Mur B		Amiante non détecté

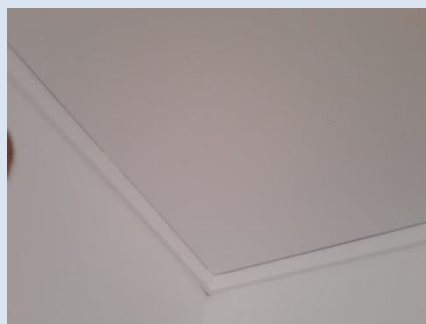
PRELEVEMENT : 79LAH0501P004			
NOM DU CLIENT	NUMERO DU DOSSIER		PIECE OU LOCAL
OPH77	79LAH0501 26/06/2019		Entrée (Rez de chaussée)
ELEMENT	DESCRIPTIF DU LABORATOIRE	DATE DE PRELEVEMENT	NOM DE L'OPERATEUR
Enduit / Peinture béton	Enduit plâtreux blanc en vrac + peinture non séparable	26/06/2019	TAVARES Serge
LOCALISATION		RESULTAT	
Plafond		Amiante non détecté

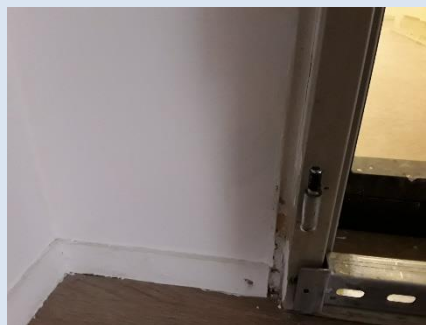
PRELEVEMENT : 79LAH0501P005			
NOM DU CLIENT	NUMERO DU DOSSIER	PIECE OU LOCAL	
OPH77	79LAH0501 26/06/2019	Entrée (Rez de chaussée)	
ELEMENT	DESCRIPTIF DU LABORATOIRE	DATE DE PRELEVEMENT	NOM DE L'OPERATEUR
Enduit / Peinture béton	Enduit plâtreux blanc en vrac + peinture non séparable + matériau gris en vrac non séparable	26/06/2019	TAVARES Serge
LOCALISATION		RESULTAT	
Mur F		Amiante détecté (Chrysotile)

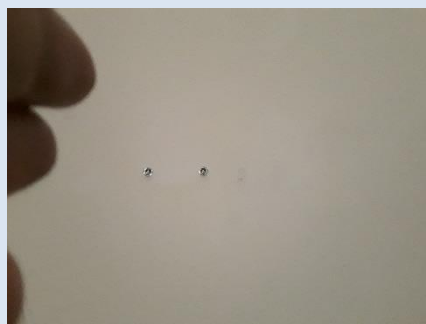
PRELEVEMENT : 79LAH0501P006			
NOM DU CLIENT	NUMERO DU DOSSIER	PIECE OU LOCAL	
OPH77	79LAH0501 26/06/2019	WC (Rez de chaussée)	
ELEMENT	DESCRIPTIF DU LABORATOIRE	DATE DE PRELEVEMENT	NOM DE L'OPERATEUR
Enduit / Peinture plaque de plâtre	Enduit plâtreux blanc en vrac + peinture non séparable + carton non séparable	26/06/2019	TAVARES Serge
LOCALISATION		RESULTAT	
Mur B		Amiante non détecté

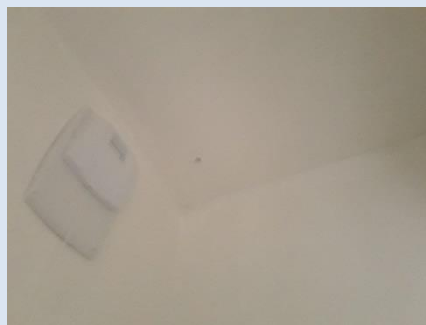
PRELEVEMENT : 79LAH0501P007			
NOM DU CLIENT	NUMERO DU DOSSIER	PIECE OU LOCAL	
OPH77	79LAH0501 26/06/2019	WC (Rez de chaussée)	
ELEMENT	DESCRIPTIF DU LABORATOIRE	DATE DE PRELEVEMENT	NOM DE L'OPERATEUR
Enduit / Peinture béton	Enduit plâtreux blanc en vrac + peinture non séparable	26/06/2019	TAVARES Serge
LOCALISATION		RESULTAT	
Plafond		Amiante non détecté
