Rapport de mission de repérage des matériaux et produits contenant de l'amiante avant réalisation de travaux

28 BIS RUE DU BEAUREGARD

MODULE 79DAK0002
77200 TORCY

RAPPORT N° :	79DAK0002	Laboratoire d'Analyses :	ITGA
Repérage réalisé le :	02/04/2019	Adresse laboratoire :	3 RUE ARMAND HERPIN LACROIX - CS 46537 35065 RENNES CEDEX
Accompagnateur :		Numéro d'accréditation :	1-5967
Par :	Serge TAVARES	Organisme d'assurance professionnelle :	AXA France
N° certificat :	DTI3472	Adresse assurance :	313 Terrasses de l'Arche 92727 NANTERRE CEDEX
Date d'obtention :	20/08/2018	N° de contrat d'assurance :	10158549604
Organisme certificateur		Date de validité :	31/12/2019

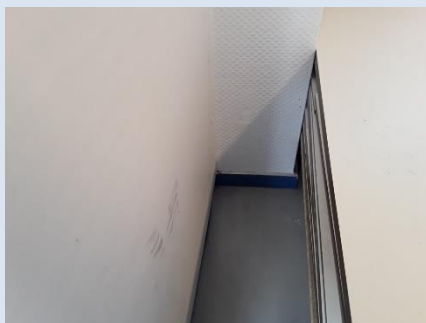
PRELEVEMENT : 79DAK0002P001			
NOM DU CLIENT	NUMERO DU DOSSIER		PIECE OU LOCAL
OPH77	79DAK0002 02/04/2019		Entrée (RC)
ELEMENT	DESCRIPTIF DU LABORATOIRE	DATE DE PRELEVEMENT	NOM DE L'OPERATEUR
Enduit / Peinture plaque de plâtre	Enduit plâtreux blanc en vrac + peinture non séparable + toile fibreuse blanche non séparable + carton non séparable + polystyrène beige et vert en vrac non séparable	02/04/2019	TAVARES Serge
LOCALISATION		RESULTAT	
Mur D		Amiante non détecté

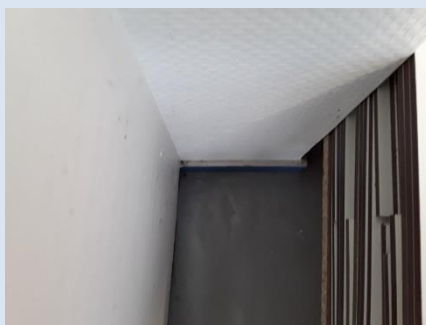
PRELEVEMENT : 79DAK0002P002			
NOM DU CLIENT	NUMERO DU DOSSIER		PIECE OU LOCAL
OPH77	79DAK0002 02/04/2019		Entrée (RC)
ELEMENT	DESCRIPTIF DU LABORATOIRE	DATE DE PRELEVEMENT	NOM DE L'OPERATEUR
Revêtement souple	Revêtement souple gris	02/04/2019	TAVARES Serge
LOCALISATION		RESULTAT	
Sol		Fr1:Amiante non détecté

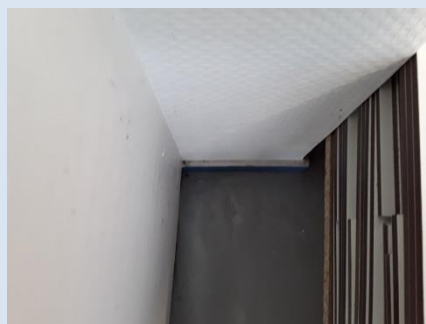
PIECE	ETAGE	ELEMENTS	DESCRIPTIF LABORATOIRE	REPERAGE	Echantillon	METHODE	ETAT	RESULTAT
Entrée	RC	Revêtement souple	Colle polymère jaune non séparable + colle polymère jaune non séparable + colle bitumineuse noire + ragréage gris non séparable	Sol	79DAK0002P002	RESULTAT ANALYSE	DEGRADATION PARTIELLE	Fr2:Amiante détecté (Chrysotile)
Entrée	RC	Revêtement souple	Dalle dure cassante grise	Sol	79DAK0002P002	RESULTAT ANALYSE	DEGRADATION PARTIELLE	Fr3:Amiante détecté (Chrysotile)
Entrée	RC	Revêtement souple	Colle polymère jaune non séparable + colle polymère jaune non séparable + colle bitumineuse noire + ragréage gris non séparable	Sol	79DAK0002P002	ZPSO	DEGRADATION PARTIELLE	Fr2:Amiante détecté (Chrysotile)
Entrée	RC	Revêtement souple	Dalle dure cassante grise	Sol	79DAK0002P002	ZPSO	DEGRADATION PARTIELLE	Fr3:Amiante détecté (Chrysotile)

PRELEVEMENT : 79DAK0002P002			
NOM DU CLIENT	NUMERO DU DOSSIER	PIECE OU LOCAL	
OPH77	79DAK0002 02/04/2019	Entrée (RC)	
ELEMENT	DESCRIPTIF DU LABORATOIRE	DATE DE PRELEVEMENT	NOM DE L'OPERATEUR
Revêtement souple	Colle polymère jaune non séparable + colle polymère jaune non séparable + colle bitumineuse noire + ragréage gris non séparable	02/04/2019	TAVARES Serge
LOCALISATION		RESULTAT	
Sol		Fr2:Amiante détecté (Chrysotile)

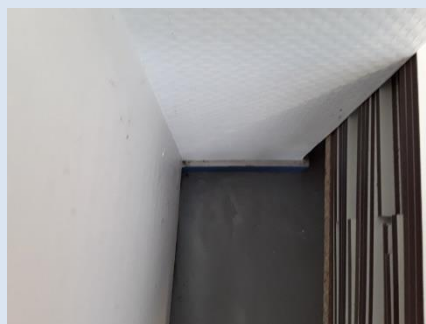
PRELEVEMENT : 79DAK0002P002			
NOM DU CLIENT	NUMERO DU DOSSIER	PIECE OU LOCAL	
OPH77	79DAK0002 02/04/2019	Entrée (RC)	
ELEMENT	DESCRIPTIF DU LABORATOIRE	DATE DE PRELEVEMENT	NOM DE L'OPERATEUR
Revêtement souple	Dalle dure cassante grise	02/04/2019	TAVARES Serge
LOCALISATION		RESULTAT	
Sol		Fr3:Amiante détecté (Chrysotile)

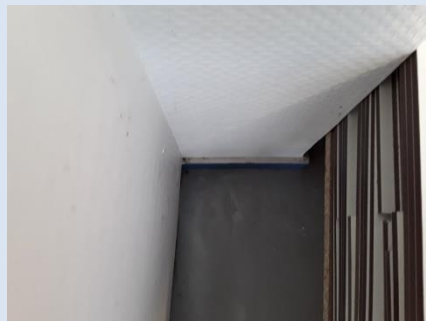
PRELEVEMENT : 79DAK0002P002

NOM DU CLIENT	NUMERO DU DOSSIER	PIECE OU LOCAL	
OPH77	79DAK0002 02/04/2019	Entrée (RC)	
ELEMENT	DESCRIPTIF DU LABORATOIRE	DATE DE PRELEVEMENT	NOM DE L'OPERATEUR
Revêtement souple	Matériau compact gris hétérogène	02/04/2019	TAVARES Serge
LOCALISATION		RESULTAT	
Sol		Fr4:Amiante non détecté

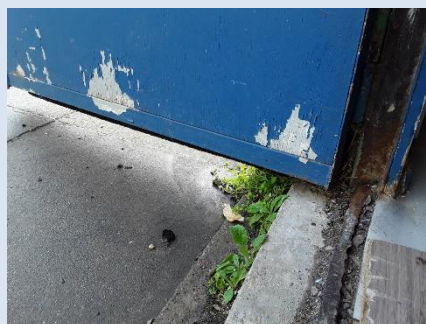
PRELEVEMENT : 79DAK0002P003

NOM DU CLIENT	NUMERO DU DOSSIER	PIECE OU LOCAL	
OPH77	79DAK0002 02/04/2019	Local 1 (RC)	
ELEMENT	DESCRIPTIF DU LABORATOIRE	DATE DE PRELEVEMENT	NOM DE L'OPERATEUR
Peinture	Matériau plâtreux blanc en vrac non séparable + peinture non séparable	02/04/2019	TAVARES Serge
LOCALISATION		RESULTAT	
Porte		Amiante non détecté
