Rapport de mission de repérage des matériaux et produits contenant de l'amiante avant réalisation de travaux

19 RUE DU BEAUREGARD

77200 TORCY

RAPPORT N° :	79LAA0101	Laboratoire d'Analyses :	ITGA
Repérage réalisé le :	29/06/2018	Adresse laboratoire :	3 RUE ARMAND HERPIN LACROIX - CS 46537 35065 RENNES CEDEX
Accompagnateur :		Numéro d'accréditation :	1-5967
Par :	Amadou SY	Organisme d'assurance professionnelle :	AXA France
N° certificat :	CPDI4148	Adresse assurance :	313 Terrasses de l'Arche 92727 NANTERRE CEDEX
Date d'obtention :	09/11/2016	N° de contrat d'assurance :	10063271004
Organisme certificateur	I.CERT PARC EDONIA - BAT G - RUE DE LA TERRE VICTORIA - 35760 SAINT GREGOIRE	Date de validité :	31/12/2018

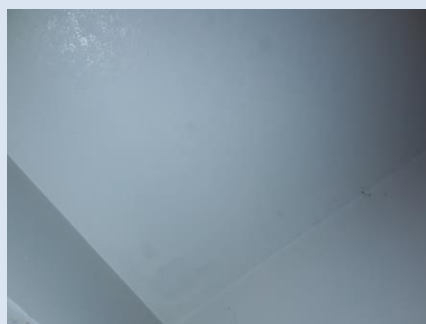
PRELEVEMENT : 79LAA0101P003			
NOM DU CLIENT	NUMERO DU DOSSIER		PIECE OU LOCAL
OPH77	79LAA0101 29/06/2018		Salle de bains
ELEMENT	DESCRIPTIF DU LABORATOIRE	DATE DE PRELEVEMENT	NOM DE L'OPERATEUR
Enduit / Peinture béton	Enduit plâtreux blanc en vrac + peinture non séparable	29/06/2018	SY Amadou
LOCALISATION		RESULTAT	
Plafond		Amiante non détecté

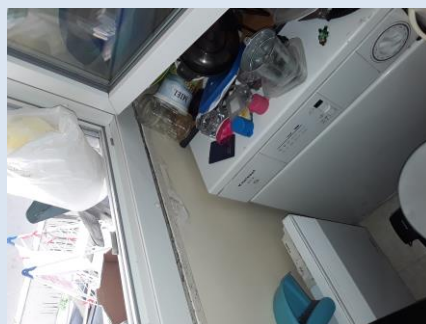
PRELEVEMENT : 79LAA0101P004			
NOM DU CLIENT	NUMERO DU DOSSIER		PIECE OU LOCAL
OPH77	79LAA0101 29/06/2018		Cuisine
ELEMENT	DESCRIPTIF DU LABORATOIRE	DATE DE PRELEVEMENT	NOM DE L'OPERATEUR
Enduit / Peinture plaque de plâtre	Enduit plâtreux blanc en vrac + peinture non séparable	29/06/2018	SY Amadou
LOCALISATION		RESULTAT	
Mur A		Amiante non détecté

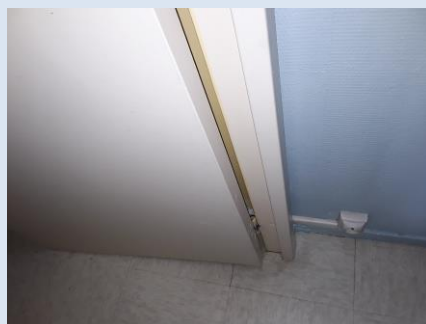
PRELEVEMENT : 79LAA0101P005			
NOM DU CLIENT	NUMERO DU DOSSIER		PIECE OU LOCAL
OPH77	79LAA0101 29/06/2018		Entrée
ELEMENT	DESCRIPTIF DU LABORATOIRE	DATE DE PRELEVEMENT	NOM DE L'OPERATEUR
Enduit / Peinture béton	Enduit plâtreux blanc en vrac + matériau gris en faible quantité non séparable + peintures multiples non séparable	29/06/2018	SY Amadou
LOCALISATION		RESULTAT	
Mur G		Amiante non détecté

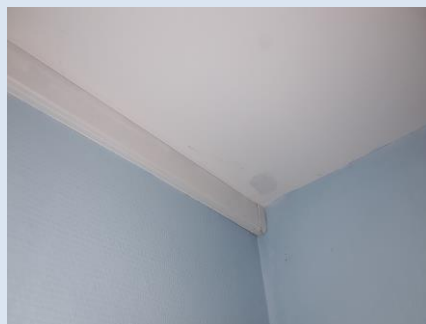
PIECE	ETAGE	ELEMENTS	DESCRIPTIF LABORATOIRE	REPERAGE	Echantillon	METHODE	ETAT	RESULTAT
Couloir		Enduit / Peinture béton	Enduit plâtreux blanc en vrac + matériau gris en faible quantité en vrac non séparable + peinture non séparable	Plafond	79LAA0101P006	RESULTAT ANALYSE	BON ETAT	Amiante détecté (Chrysotile)
Séjour		Enduit / Peinture béton	Enduit plâtreux blanc en vrac + matériau gris en faible quantité en vrac non séparable + peinture non séparable	Plafond	79LAA0101P006	ZSO	BON ETAT	Amiante détecté (Chrysotile)
Chambre 2		Enduit / Peinture béton	Enduit plâtreux blanc en vrac + matériau gris en faible quantité en vrac non séparable + peinture non séparable	Plafond	79LAA0101P006	ZSO	BON ETAT	Amiante détecté (Chrysotile)
Chambre 1		Enduit / Peinture béton	Enduit plâtreux blanc en vrac + matériau gris en faible quantité en vrac non séparable + peinture non séparable	Plafond	79LAA0101P006	ZSO	BON ETAT	Amiante détecté (Chrysotile)

PRELEVEMENT : 79LAA0101P006			
NOM DU CLIENT	NUMERO DU DOSSIER		PIECE OU LOCAL
OPH77	79LAA0101 29/06/2018		Couloir
ELEMENT	DESCRIPTIF DU LABORATOIRE	DATE DE PRELEVEMENT	NOM DE L'OPERATEUR
Enduit / Peinture béton	Enduit plâtreux blanc en vrac + matériau gris en faible quantité en vrac non séparable + peinture non séparable	29/06/2018	SY Amadou
LOCALISATION		RESULTAT	
Plafond		Amiante détecté (Chrysotile)

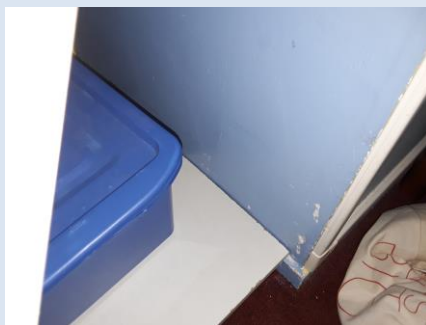
PRELEVEMENT : 79LAA0101P007

NOM DU CLIENT	NUMERO DU DOSSIER	PIECE OU LOCAL	
OPH77	79LAA0101 29/06/2018	Chambre 1	
ELEMENT	DESCRIPTIF DU LABORATOIRE	DATE DE PRELEVEMENT	NOM DE L'OPERATEUR
Enduit / Peinture plaque de plâtre	Enduit plâtreux blanc en vrac + peinture en faible quantité non séparable	29/06/2018	SY Amadou
LOCALISATION		RESULTAT	
Mur B		Amiante non détecté

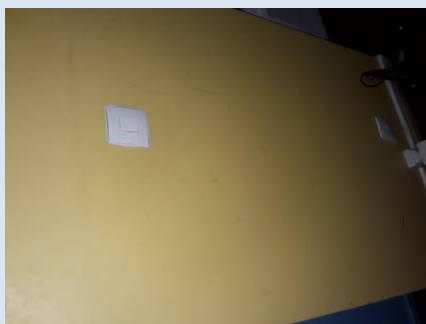
PRELEVEMENT : 79LAA0101P008

NOM DU CLIENT	NUMERO DU DOSSIER	PIECE OU LOCAL	
OPH77	79LAA0101 29/06/2018	Chambre 1	
ELEMENT	DESCRIPTIF DU LABORATOIRE	DATE DE PRELEVEMENT	NOM DE L'OPERATEUR
Enduit / Peinture plaque de plâtre	Enduit plâtreux beige en vrac + peinture non séparable	29/06/2018	SY Amadou
LOCALISATION		RESULTAT	
Mur D		Amiante non détecté
