## Rapport de mission de repérage des matériaux et produits contenant de l'amiante avant réalisation de travaux

19 RUE DU BEAUREGARD

77200 TORCY

RAPPORT N° :	79LAA0505	Laboratoire d'Analyses :	ITGA
Repérage réalisé le :	26/10/2017	Adresse laboratoire :	3 RUE ARMAND HERPIN LACROIX - CS 46537 35065 RENNES CEDEX
Accompagnateur :		Numéro d'accréditation :	1-5967
Par :	Mickaël JULIEN	Organisme d'assurance professionnelle :	ALLIANZ
N° certificat :	CPDI 4129	Adresse assurance :	Direction Opérations Entreprises 5C Esplanade Charles de Gaulle 33081 BORDEAUX CEDEX
Date d'obtention :	01/01/2017	N° de contrat d'assurance :	55897385
Organisme certificateur	I.CERT Parc Edonia - Bâtiment G - Rue de la Terre Victoria - 35760 SAINT-GREGOIRE	Date de validité :	31/12/2017

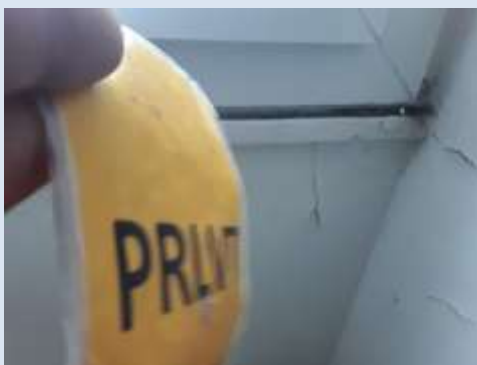
PRELEVEMENT : 79LAA0505P002			
NOM DU CLIENT	NUMERO DU DOSSIER		PIECE OU LOCAL
OPH77	79LAA0505 26/10/2017		Cuisine
ELEMENT	DESCRIPTIF DU LABORATOIRE	DATE DE PRELEVEMENT	NOM DE L'OPERATEUR
Enduit plaque de plâtre	Enduit plâtreux blanc en vrac + carton non séparable + peinture non séparable	26/10/2017	JULIEN Mickaël
LOCALISATION		RESULTAT	
Mur E		Amiante non détecté	
EMPLACEMENT
