Pré-Rapport de mission de repérage des matériaux et produits contenant de l'amiante avant réalisation de travaux

21 RUE BEAUREGARD LGT 2

2
77200 TORCY

RAPPORT N° :	79LAB0102	Laboratoire d'Analyses :	ITGA
Repérage réalisé le :	03/01/2018	Adresse laboratoire :	3 RUE ARMAND HERPIN LACROIX - CS 46537 35065 RENNES CEDEX
Accompagnateur :		Numéro d'accréditation :	1-5967
Par :	Tristan BRUNOT	Organisme d'assurance professionnelle :	ALLIANZ
N° certificat :	CPDI 3541	Adresse assurance :	Direction Opérations Entreprises 5C Esplanade Charles de Gaulle 33081 BORDEAUX CEDEX
Date d'obtention :	27/12/2017	N° de contrat d'assurance :	55897385
Organisme certificateur	I.CERT PARC EDONIA - BAT G - RUE DE LA TERRE VICTORIA - 35760 SAINT GREGOIRE	Date de validité :	31/12/2017

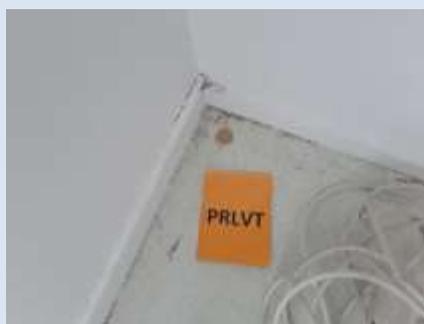
PRELEVEMENT : 79LAB0102P001			
NOM DU CLIENT	NUMERO DU DOSSIER		PIECE OU LOCAL
OPH77	79LAB0102 03/01/2018		Entrée
ELEMENT	DESCRIPTIF DU LABORATOIRE	DATE DE PRELEVEMENT	NOM DE L'OPERATEUR
Dalle de sol	Revêtement souple gris + colle polymère jaune non séparable + ragréage gris + matériau compact gris hétérogène non séparable	03/01/2018	BRUNOT Tristan
LOCALISATION		RESULTAT	
Sol		Amiante non détecté

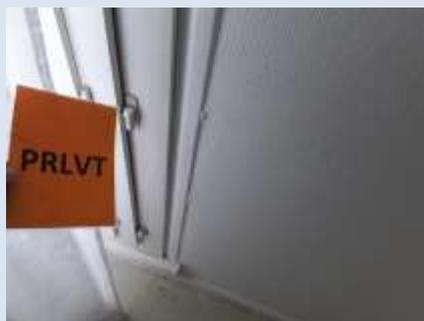
PRELEVEMENT : 79LAB0102P002			
NOM DU CLIENT	NUMERO DU DOSSIER		PIECE OU LOCAL
OPH77	79LAB0102 03/01/2018		Cuisine
ELEMENT	DESCRIPTIF DU LABORATOIRE	DATE DE PRELEVEMENT	NOM DE L'OPERATEUR
Enduit / Calicot	Enduit plâtreux blanc en vrac non séparable + peinture non séparable + carton en faible quantité non séparable	03/01/2018	BRUNOT Tristan
LOCALISATION		RESULTAT	
Mur B		Amiante non détecté

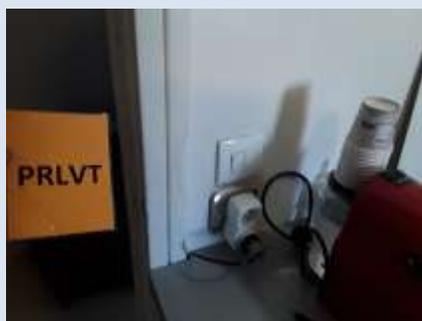
PRELEVEMENT : 79LAB0102P003

NOM DU CLIENT	NUMERO DU DOSSIER	PIECE OU LOCAL	
OPH77	79LAB0102 03/01/2018	Cuisine	
ELEMENT	DESCRIPTIF DU LABORATOIRE	DATE DE PRELEVEMENT	NOM DE L'OPERATEUR
Enduit / Calicot	Enduit plâtreux blanc en vrac non séparable + carton non séparable + peinture non séparable	03/01/2018	BRUNOT Tristan
LOCALISATION		RESULTAT	
Mur A		Amiante non détecté

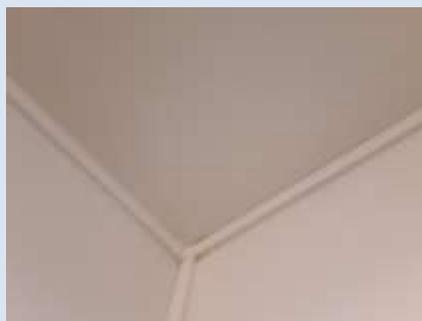
PRELEVEMENT : 79LAB0102P004

NOM DU CLIENT	NUMERO DU DOSSIER	PIECE OU LOCAL	
OPH77	79LAB0102 03/01/2018	Cuisine	
ELEMENT	DESCRIPTIF DU LABORATOIRE	DATE DE PRELEVEMENT	NOM DE L'OPERATEUR
Enduit béton	Enduit plâtreux blanc en vrac non séparable + peintures multiples non séparable	03/01/2018	BRUNOT Tristan
LOCALISATION		RESULTAT	
Plafond		Amiante non détecté

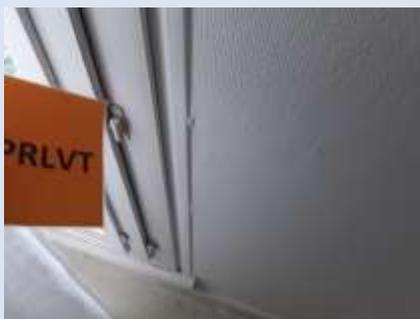
PRELEVEMENT : 79LAB0102P005			
NOM DU CLIENT	NUMERO DU DOSSIER		PIECE OU LOCAL
OPH77	79LAB0102 03/01/2018		Séjour
ELEMENT	DESCRIPTIF DU LABORATOIRE	DATE DE PRELEVEMENT	NOM DE L'OPERATEUR
Enduit / Calicot	Enduit plâtreux blanc en faible quantité en vrac non séparable + carton non séparable + peinture non séparable	03/01/2018	BRUNOT Tristan
LOCALISATION		RESULTAT	
Mur C		Amiante non détecté

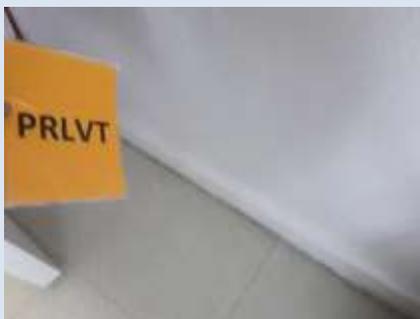
PRELEVEMENT : 79LAB0102P006			
NOM DU CLIENT	NUMERO DU DOSSIER		PIECE OU LOCAL
OPH77	79LAB0102 03/01/2018		Séjour
ELEMENT	DESCRIPTIF DU LABORATOIRE	DATE DE PRELEVEMENT	NOM DE L'OPERATEUR
Enduit béton	Enduit plâtreux blanc en vrac non séparable + toile fibreuse blanche non séparable + peintures multiples non séparable	03/01/2018	BRUNOT Tristan
LOCALISATION		RESULTAT	
Mur A		Amiante non détecté

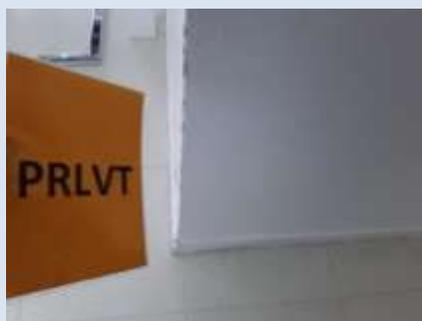
PRELEVEMENT : 79LAB0102P007

NOM DU CLIENT	NUMERO DU DOSSIER	PIECE OU LOCAL	
OPH77	79LAB0102 03/01/2018	Séjour	
ELEMENT	DESCRIPTIF DU LABORATOIRE	DATE DE PRELEVEMENT	NOM DE L'OPERATEUR
Enduit / Calicot	Enduit plâtreux blanc en vrac non séparable + papier non séparable + peinture non séparable	03/01/2018	BRUNOT Tristan
LOCALISATION		RESULTAT	
Mur E		Amiante non détecté

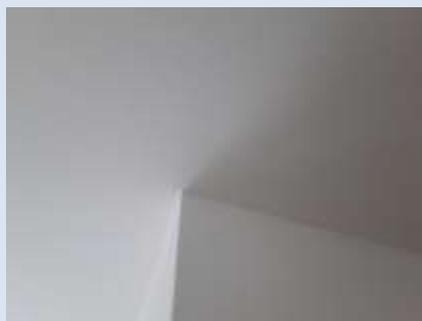
PRELEVEMENT : 79LAB0102P008

NOM DU CLIENT	NUMERO DU DOSSIER	PIECE OU LOCAL	
OPH77	79LAB0102 03/01/2018	Séjour	
ELEMENT	DESCRIPTIF DU LABORATOIRE	DATE DE PRELEVEMENT	NOM DE L'OPERATEUR
Enduit béton	Enduit plâtreux blanc en vrac non séparable + peinture non séparable	03/01/2018	BRUNOT Tristan
LOCALISATION		RESULTAT	
Plafond		Amiante non détecté
