## Rapport de mission de repérage des matériaux et produits contenant de l'amiante avant réalisation de travaux

Norme NF X 46-020 V .2017

21 RUE DU BEAUREGARD

LGT 2  
77200 TORCY

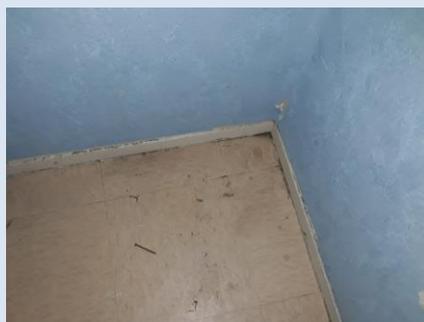
PRELEVEMENT : 79LAB0202P001			
NOM DU CLIENT	NUMERO DU DOSSIER		PIECE OU LOCAL
OPH77	79LAB0202 21/06/2019		Entrée (R+2)
ELEMENT	DESCRIPTIF DU LABORATOIRE	DATE DE PRELEVEMENT	NOM DE L'OPERATEUR
Dalle de sol	Revêtement souple beige	21/06/2019	LEITE LOPES Alain
LOCALISATION		RESULTAT	
Sol		Fr1:Amiante non détecté

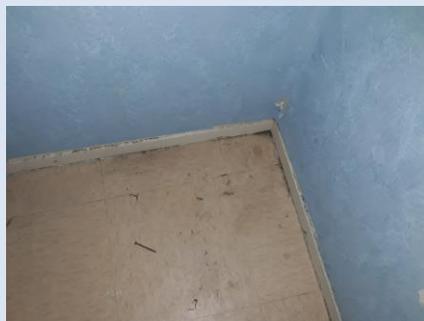
PRELEVEMENT : 79LAB0202P001			
NOM DU CLIENT	NUMERO DU DOSSIER		PIECE OU LOCAL
OPH77	79LAB0202 21/06/2019		Entrée (R+2)
ELEMENT	DESCRIPTIF DU LABORATOIRE	DATE DE PRELEVEMENT	NOM DE L'OPERATEUR
Dalle de sol	Colle polymère jaune non séparable + ragréage gris + peinture non séparable + matériau compact gris non séparable	21/06/2019	LEITE LOPES Alain
LOCALISATION		RESULTAT	
Sol		Fr2:Amiante non détecté

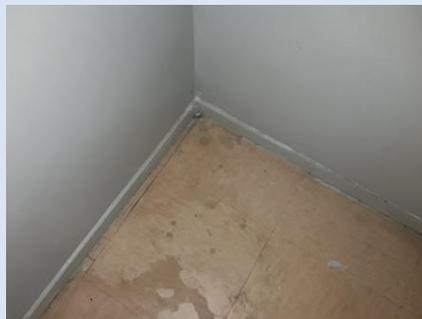
PRELEVEMENT : 79LAB0202P002			
NOM DU CLIENT	NUMERO DU DOSSIER		PIECE OU LOCAL
OPH77	79LAB0202 21/06/2019		Cellier (R+2)
ELEMENT	DESCRIPTIF DU LABORATOIRE	DATE DE PRELEVEMENT	NOM DE L'OPERATEUR
Dalle de sol	Peinture en faible quantité	21/06/2019	LEITE LOPES Alain
LOCALISATION		RESULTAT	
Sol		Fr1:Quantité insuffisante pour analyse

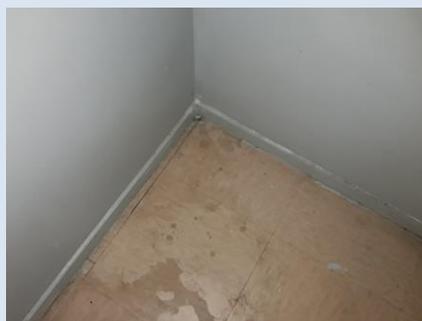
PRELEVEMENT : 79LAB0202P002			
NOM DU CLIENT	NUMERO DU DOSSIER		PIECE OU LOCAL
OPH77	79LAB0202 21/06/2019		Cellier (R+2)
ELEMENT	DESCRIPTIF DU LABORATOIRE	DATE DE PRELEVEMENT	NOM DE L'OPERATEUR
Dalle de sol	Revêtement souple beige	21/06/2019	LEITE LOPES Alain
LOCALISATION		RESULTAT	
Sol		Fr2:Amiante non détecté

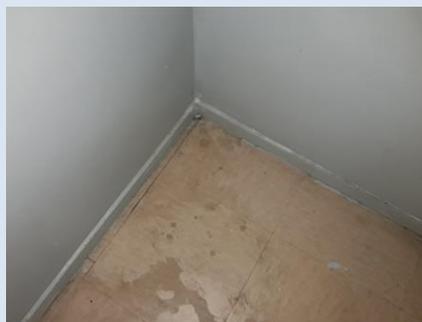
PRELEVEMENT : 79LAB0202P002			
NOM DU CLIENT	NUMERO DU DOSSIER	PIECE OU LOCAL	
OPH77	79LAB0202 21/06/2019	Cellier (R+2)	
ELEMENT	DESCRIPTIF DU LABORATOIRE	DATE DE PRELEVEMENT	NOM DE L'OPERATEUR
Dalle de sol	Colle polymère jaune + ragréage gris en faible quantité non séparable	21/06/2019	LEITE LOPES Alain
LOCALISATION		RESULTAT	
Sol		Fr3:Amiante non détecté

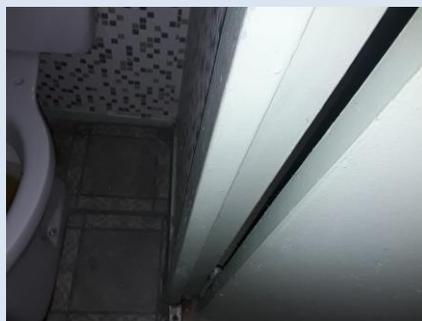
PRELEVEMENT : 79LAB0202P004			
NOM DU CLIENT	NUMERO DU DOSSIER	PIECE OU LOCAL	
OPH77	79LAB0202 21/06/2019	WC (R+2)	
ELEMENT	DESCRIPTIF DU LABORATOIRE	DATE DE PRELEVEMENT	NOM DE L'OPERATEUR
Dalle de sol	Revêtement souple gris	21/06/2019	LEITE LOPES Alain
LOCALISATION		RESULTAT	
Sol		Fr1:Amiante non détecté

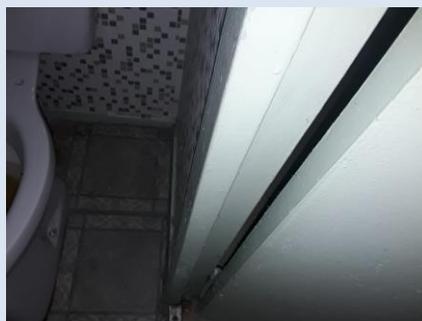
PRELEVEMENT : 79LAB0202P004			
NOM DU CLIENT	NUMERO DU DOSSIER	PIECE OU LOCAL	
OPH77	79LAB0202 21/06/2019	WC (R+2)	
ELEMENT	DESCRIPTIF DU LABORATOIRE	DATE DE PRELEVEMENT	NOM DE L'OPERATEUR
Dalle de sol	Colle polymère jaune non séparable + ragréage gris + peintures multiples non séparable + matériau gris non séparable	21/06/2019	LEITE LOPES Alain
LOCALISATION		RESULTAT	
Sol		Fr2:Amiante non détecté

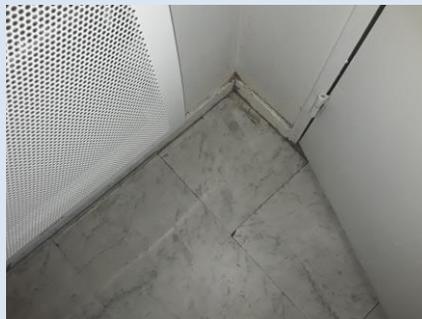
PRELEVEMENT : 79LAB0202P005			
NOM DU CLIENT	NUMERO DU DOSSIER	PIECE OU LOCAL	
OPH77	79LAB0202 21/06/2019	Salle de bains (R+2)	
ELEMENT	DESCRIPTIF DU LABORATOIRE	DATE DE PRELEVEMENT	NOM DE L'OPERATEUR
Dalle de sol	Revêtement cassant blanc	21/06/2019	LEITE LOPES Alain
LOCALISATION		RESULTAT	
Sol		Fr1:Amiante non détecté

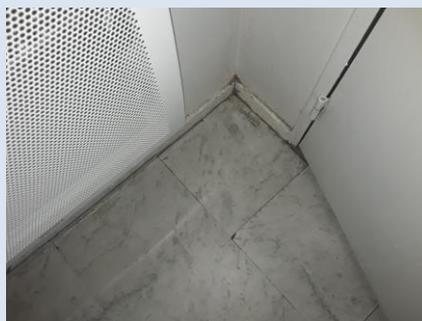
PRELEVEMENT : 79LAB0202P005			
NOM DU CLIENT	NUMERO DU DOSSIER	PIECE OU LOCAL	
OPH77	79LAB0202 21/06/2019	Salle de bains (R+2)	
ELEMENT	DESCRIPTIF DU LABORATOIRE	DATE DE PRELEVEMENT	NOM DE L'OPERATEUR
Dalle de sol	Revêtement souple gris	21/06/2019	LEITE LOPES Alain
LOCALISATION		RESULTAT	
Sol		Fr2:Amiante non détecté

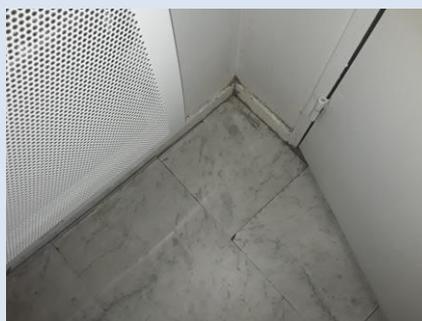
PRELEVEMENT : 79LAB0202P005			
NOM DU CLIENT	NUMERO DU DOSSIER	PIECE OU LOCAL	
OPH77	79LAB0202 21/06/2019	Salle de bains (R+2)	
ELEMENT	DESCRIPTIF DU LABORATOIRE	DATE DE PRELEVEMENT	NOM DE L'OPERATEUR
Dalle de sol	Colle polymère incolore non séparable + colle polymère jaune non séparable + ragréage gris	21/06/2019	LEITE LOPES Alain
LOCALISATION		RESULTAT	
Sol		Fr3:Amiante non détecté

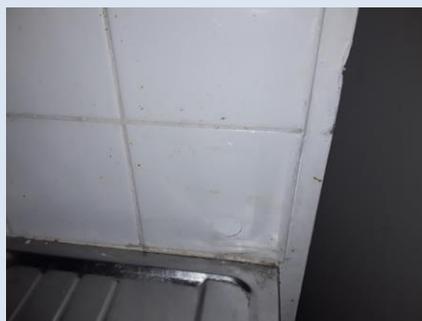
PRELEVEMENT : 79LAB0202P006			
NOM DU CLIENT	NUMERO DU DOSSIER	PIECE OU LOCAL	
OPH77	79LAB0202 21/06/2019	Cuisine (R+2)	
ELEMENT	DESCRIPTIF DU LABORATOIRE	DATE DE PRELEVEMENT	NOM DE L'OPERATEUR
Faïence 1	Carrelage	21/06/2019	LEITE LOPES Alain
LOCALISATION		RESULTAT	
Mur F		Fr1:Amiante non détecté

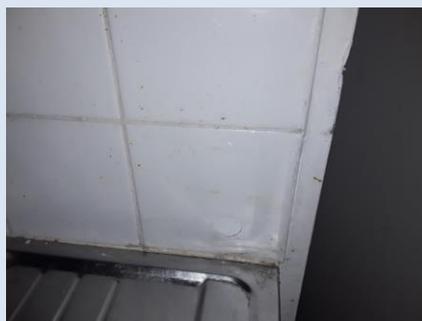
PRELEVEMENT : 79LAB0202P006			
NOM DU CLIENT	NUMERO DU DOSSIER		PIECE OU LOCAL
OPH77	79LAB0202 21/06/2019		Cuisine (R+2)
ELEMENT	DESCRIPTIF DU LABORATOIRE	DATE DE PRELEVEMENT	NOM DE L'OPERATEUR
Faïence 1	Colle beige + couche plâtreuse blanche non séparable + peinture en faible quantité non séparable	21/06/2019	LEITE LOPES Alain
LOCALISATION		RESULTAT	
Mur F		Fr2:Amiante non détecté	
EMPLACEMENT
