## Rapport de mission de repérage des matériaux et produits contenant de l'amiante avant réalisation de travaux

R. 4412-97 modifié par le décret 2012-639 du 4 mai 2012  
Norme NF X 46-020

21 RUE DU BEAUREGARD

RAPPORT N° :	79LAB0204	Laboratoire d'Analyses :	ITGA
Repérage réalisé le :	10/09/2018	Adresse laboratoire :	3 RUE ARMAND HERPIN LACROIX - CS 46537 35065 RENNES CEDEX
Accompagnateur :		Numéro d'accréditation :	1-5967
Par :	Mickaël JULIEN	Organisme d'assurance professionnelle :	AXA France
N° certificat :	CPDI 4129	Adresse assurance :	313 Terrasses de l'Arche 92727 NANTERRE CEDEX
Date d'obtention :	01/01/2017	N° de contrat d'assurance :	10063271004
Organisme certificateur	I.CERT Parc Edonia - Bâtiment G - Rue de la Terre Victoria - 35760 SAINT-GREGOIRE	Date de validité :	31/12/2018

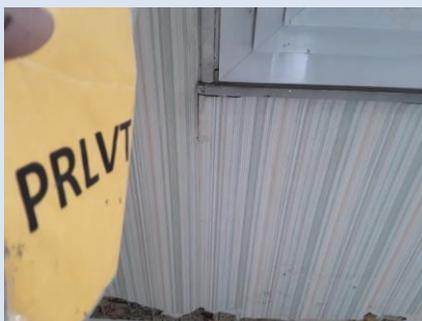
PRELEVEMENT : 79LAB0204P001			
NOM DU CLIENT	NUMERO DU DOSSIER	PIECE OU LOCAL	
OPH77	79LAB0204 10/09/2018	Chambre 2	
ELEMENT	DESCRIPTIF DU LABORATOIRE	DATE DE PRELEVEMENT	NOM DE L'OPERATEUR
Enduit plaque de plâtre	Enduit plâtreux blanc + peinture non séparable + carton non séparable	10/09/2018	JULIEN Mickaël
LOCALISATION		RESULTAT	
Mur C		Amiante non détecté

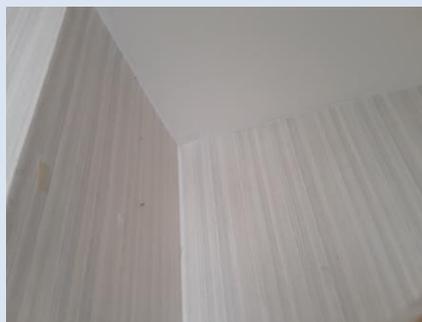
PRELEVEMENT : 79LAB0204P005			
NOM DU CLIENT	NUMERO DU DOSSIER		PIECE OU LOCAL
OPH77	79LAB0204 10/09/2018		Chambre 1
ELEMENT	DESCRIPTIF DU LABORATOIRE	DATE DE PRELEVEMENT	NOM DE L'OPERATEUR
Enduit béton	Enduit plâtreux blanc en vrac + peinture non séparable	10/09/2018	JULIEN Mickaël
LOCALISATION		RESULTAT	
Plafond		Amiante non détecté	
EMPLACEMENT

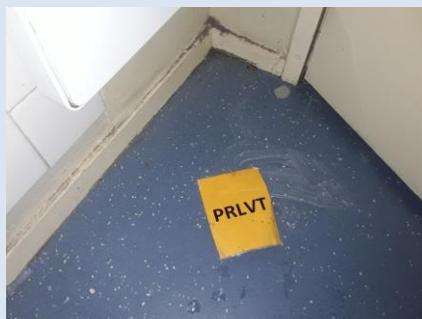
Salle de bains		Revêtement souple	Revêtement souple gris + colle polymère jaune non séparable + ragréage gris + sous couche de ragréage blanche non séparable	79LAB0204P006	Sol	DEGRADATION PARTIELLE	Amiante non détecté	RESULTAT ANALYSE

PRELEVEMENT : 79LAB0204P006			
NOM DU CLIENT	NUMERO DU DOSSIER		PIECE OU LOCAL
OPH77	79LAB0204 10/09/2018		Salle de bains
ELEMENT	DESCRIPTIF DU LABORATOIRE	DATE DE PRELEVEMENT	NOM DE L'OPERATEUR
Revêtement souple	Revêtement souple gris + colle polymère jaune non séparable + ragréage gris + sous couche de ragréage blanche non séparable	10/09/2018	JULIEN Mickaël
LOCALISATION		RESULTAT	
Sol		Amiante non détecté	
EMPLACEMENT

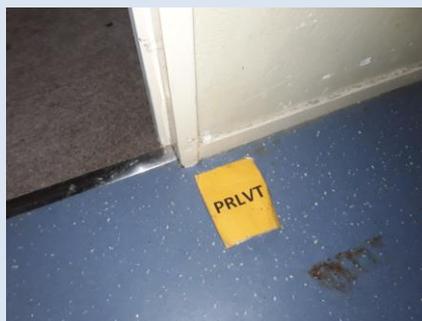
**PRELEVEMENT : 79LAB0204P007**

NOM DU CLIENT	NUMERO DU DOSSIER	PIECE OU LOCAL	
OPH77	79LAB0204 10/09/2018	Salle de bains	
ELEMENT	DESCRIPTIF DU LABORATOIRE	DATE DE PRELEVEMENT	NOM DE L'OPERATEUR
Enduit / Peinture plaque de plâtre	Enduit plâtreux blanc en vrac + peinture non séparable + papier non séparable + carton non séparable	10/09/2018	JULIEN Mickaël
LOCALISATION		RESULTAT	
Mur D		Amiante non détecté

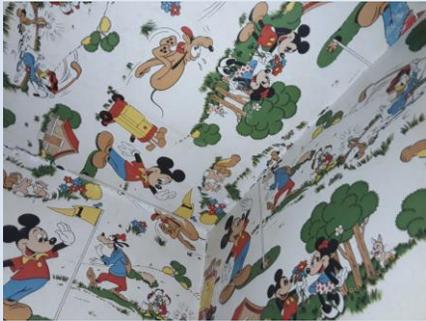
PRELEVEMENT : 79LAB0204P010			
NOM DU CLIENT	NUMERO DU DOSSIER	PIECE OU LOCAL	
OPH77	79LAB0204 10/09/2018	WC	
ELEMENT	DESCRIPTIF DU LABORATOIRE	DATE DE PRELEVEMENT	NOM DE L'OPERATEUR
Enduit béton	Enduit plâtreux blanc en vrac + peinture non séparable	10/09/2018	JULIEN Mickaël
LOCALISATION		RESULTAT	
Plafond		Amiante non détecté	
EMPLACEMENT

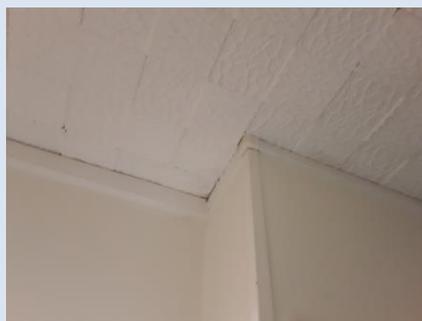
PRELEVEMENT : 79LAB0204P011

Entrée		Colle polystyrène	Matériau plâtreux blanc en vrac + peinture non séparable + polystyrène expansé (billes) blanc + colle polymère beige non séparable	79LAB0204P011	Plafond	BON ETAT	Amiante non détecté	RESULTAT ANALYSE

NOM DU CLIENT	NUMERO DU DOSSIER	PIECE OU LOCAL	
OPH77	79LAB0204 10/09/2018	Entrée	
ELEMENT	DESCRIPTIF DU LABORATOIRE	DATE DE PRELEVEMENT	NOM DE L'OPERATEUR
Colle polystyrène	Matériau plâtreux blanc en vrac + peinture non séparable + polystyrène expansé (billes) blanc + colle polymère beige non séparable	10/09/2018	JULIEN Mickaël
LOCALISATION		RESULTAT	
Plafond		Amiante non détecté

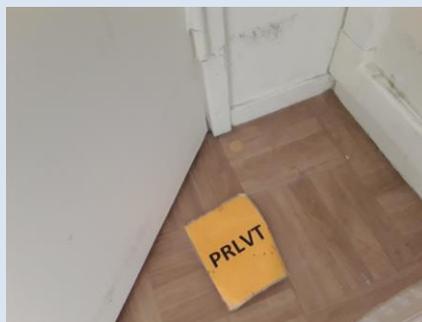
PRELEVEMENT : 79LAB0204P012

NOM DU CLIENT	NUMERO DU DOSSIER	PIECE OU LOCAL	
OPH77	79LAB0204 10/09/2018	Séjour	
ELEMENT	DESCRIPTIF DU LABORATOIRE	DATE DE PRELEVEMENT	NOM DE L'OPERATEUR
Dalle de sol	Revêtement souple gris + colle polymère jaune non séparable + ragréage gris + sous couche de ragréage blanche non séparable	10/09/2018	JULIEN Mickaël
LOCALISATION		RESULTAT	
Sol		Amiante non détecté

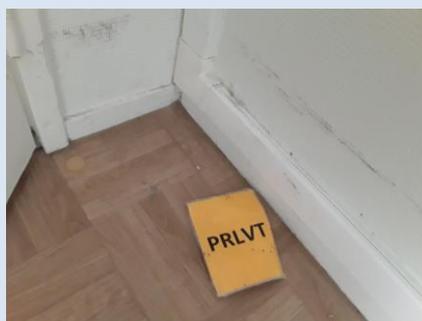
**PRELEVEMENT : 79LAB0204P013**

NOM DU CLIENT	NUMERO DU DOSSIER	PIECE OU LOCAL	
OPH77	79LAB0204 10/09/2018	Séjour	
ELEMENT	DESCRIPTIF DU LABORATOIRE	DATE DE PRELEVEMENT	NOM DE L'OPERATEUR
Enduit béton	Enduit gris en faible quantité non séparable + peinture + toile fibreuse blanche non séparable	10/09/2018	JULIEN Mickaël
LOCALISATION		RESULTAT	
Mur A		Amiante non détecté

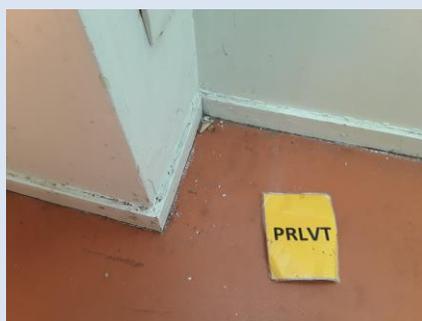
**PRELEVEMENT : 79LAB0204P014**

NOM DU CLIENT	NUMERO DU DOSSIER	PIECE OU LOCAL	
OPH77	79LAB0204 10/09/2018	Cuisine	
ELEMENT	DESCRIPTIF DU LABORATOIRE	DATE DE PRELEVEMENT	NOM DE L'OPERATEUR
Enduit / Peinture plaque de plâtre	Enduit plâtreux blanc en vrac + peinture non séparable + papier non séparable	10/09/2018	JULIEN Mickaël
LOCALISATION		RESULTAT	
Mur C		Amiante non détecté
