Rapport de mission de repérage des matériaux et produits contenant de l'amiante avant réalisation de travaux

21 RUE DU BEAUREGARD

77200 TORCY

RAPPORT N° :	79LAB0303	Laboratoire d'Analyses :	ITGA
Repérage réalisé le :	31/10/2017	Adresse laboratoire :	3 RUE ARMAND HERPIN LACROIX - CS 46537 35065 RENNES CEDEX
Accompagnateur :		Numéro d'accréditation :	1-5967
Par :	Mickaël JULIEN	Organisme d'assurance professionnelle :	ALLIANZ
N° certificat :	CPDI 4129	Adresse assurance :	Direction Opérations Entreprises 5C Esplanade Charles de Gaulle 33081 BORDEAUX CEDEX
Date d'obtention :	01/01/2017	N° de contrat d'assurance :	55897385
Organisme certificateur	I.CERT Parc Edonia - Bâtiment G - Rue de la Terre Victoria - 35760 SAINT-GREGOIRE	Date de validité :	31/12/2017

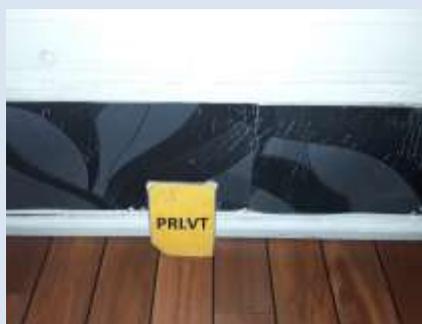
PRELEVEMENT : 79LAB0303P001			
NOM DU CLIENT	NUMERO DU DOSSIER		PIECE OU LOCAL
OPH77	79LAB0303 31/10/2017		Séjour
ELEMENT	DESCRIPTIF DU LABORATOIRE	DATE DE PRELEVEMENT	NOM DE L'OPERATEUR
Enduit plaque de plâtre	Enduit plâtreux blanc en vrac + peinture non séparable + carton non séparable	31/10/2017	JULIEN Mickaël
LOCALISATION		RESULTAT	
Mur D		Amiante non détecté

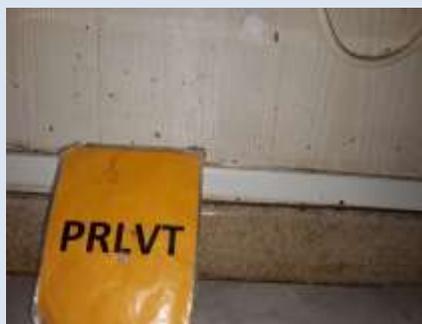
PRELEVEMENT : 79LAB0303P002			
NOM DU CLIENT	NUMERO DU DOSSIER		PIECE OU LOCAL
OPH77	79LAB0303 31/10/2017		Cuisine
ELEMENT	DESCRIPTIF DU LABORATOIRE	DATE DE PRELEVEMENT	NOM DE L'OPERATEUR
Enduit plaque de plâtre	Enduit plâtreux blanc en vrac + peinture non séparable + carton non séparable	31/10/2017	JULIEN Mickaël
LOCALISATION		RESULTAT	
Mur E		Amiante non détecté

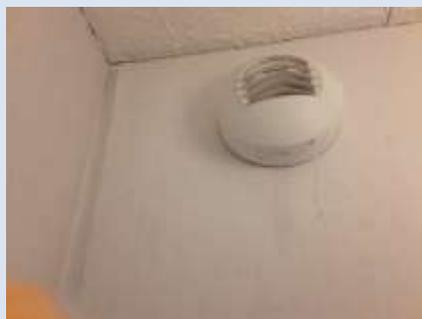
PRELEVEMENT : 79LAB0303P003

NOM DU CLIENT	NUMERO DU DOSSIER	PIECE OU LOCAL	
OPH77	79LAB0303 31/10/2017	WC	
ELEMENT	DESCRIPTIF DU LABORATOIRE	DATE DE PRELEVEMENT	NOM DE L'OPERATEUR
Joint	Matériau mou gris avec poussières	31/10/2017	JULIEN Mickaël
LOCALISATION		RESULTAT	
Mur B		Amiante non détecté

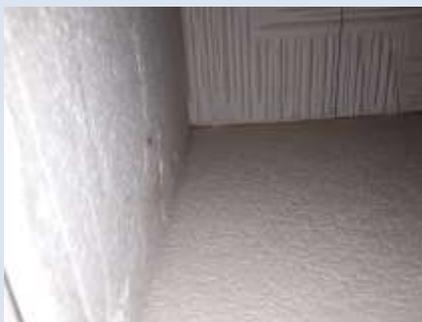
PRELEVEMENT : 79LAB0303P005			
NOM DU CLIENT	NUMERO DU DOSSIER	PIECE OU LOCAL	
OPH77	79LAB0303 31/10/2017	Placard	
ELEMENT	DESCRIPTIF DU LABORATOIRE	DATE DE PRELEVEMENT	NOM DE L'OPERATEUR
Dalle de polystyrènes	Polystyrène expansé (billes) blanc + peinture non séparable	31/10/2017	JULIEN Mickaël
LOCALISATION		RESULTAT	
Plafond		Amiante non détecté

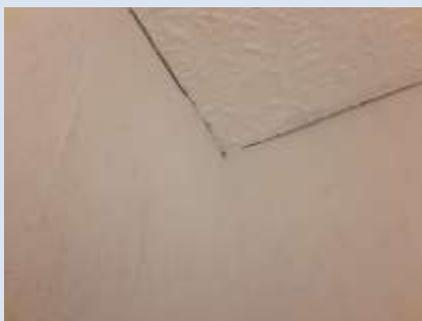
PRELEVEMENT : 79LAB0303P006			
NOM DU CLIENT	NUMERO DU DOSSIER	PIECE OU LOCAL	
OPH77	79LAB0303 31/10/2017	WC	
ELEMENT	DESCRIPTIF DU LABORATOIRE	DATE DE PRELEVEMENT	NOM DE L'OPERATEUR
Dalle de polystyrènes	Polystyrène expansé (billes) blanc + peinture non séparable	31/10/2017	JULIEN Mickaël
LOCALISATION		RESULTAT	
Plafond		Amiante non détecté
