Rapport de mission de repérage des matériaux et produits contenant de l'amiante avant réalisation de travaux

21 RUE DU BEAUREGARD

MODULE 79LAB0305
77200 TORCY

RAPPORT N° :	79LAB0305	Laboratoire d'Analyses :	ITGA
Repérage réalisé le :	22/03/2019	Adresse laboratoire :	3 RUE ARMAND HERPIN LACROIX - CS 46537 35065 RENNES CEDEX
Accompagnateur :		Numéro d'accréditation :	1-5967
Par :	Serge TAVARES	Organisme d'assurance professionnelle :	AXA France
N° certificat :	DTI3472	Adresse assurance :	313 Terrasses de l'Arche 92727 NANTERRE CEDEX
Date d'obtention :	20/08/2018	N° de contrat d'assurance :	10158549604
Organisme certificateur		Date de validité :	31/12/2019

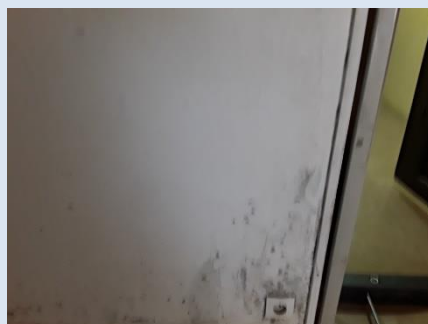
PRELEVEMENT : 79LAB0305P001			
NOM DU CLIENT	NUMERO DU DOSSIER		PIECE OU LOCAL
OPH77	79LAB0305 22/03/2019		Entrée (RC)
ELEMENT	DESCRIPTIF DU LABORATOIRE	DATE DE PRELEVEMENT	NOM DE L'OPERATEUR
Enduit / Peinture béton	Enduit plâtreux blanc en vrac + peinture non séparable + matériau gris en vrac non séparable	22/03/2019	TAVARES Serge
LOCALISATION		RESULTAT	
Mur H		Amiante non détecté

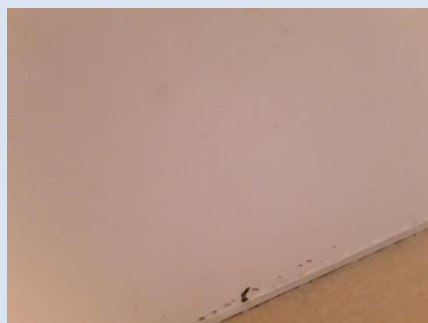
PRELEVEMENT : 79LAB0305P002			
NOM DU CLIENT	NUMERO DU DOSSIER		PIECE OU LOCAL
OPH77	79LAB0305 22/03/2019		Couloir 1 (RC)
ELEMENT	DESCRIPTIF DU LABORATOIRE	DATE DE PRELEVEMENT	NOM DE L'OPERATEUR
Enduit / Peinture plaque de plâtre	Matériau plâtreux blanc en vrac + peinture + carton non séparable	22/03/2019	TAVARES Serge
LOCALISATION		RESULTAT	
Mur A		Amiante non détecté

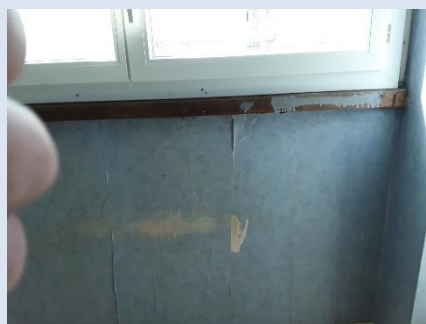
PRELEVEMENT : 79LAB0305P003			
NOM DU CLIENT	NUMERO DU DOSSIER		PIECE OU LOCAL
OPH77	79LAB0305 22/03/2019		Chambre 1 (RC)
ELEMENT	DESCRIPTIF DU LABORATOIRE	DATE DE PRELEVEMENT	NOM DE L'OPERATEUR
Enduit / Peinture plaque de plâtre	Matériau plâtreux blanc + peinture non séparable + carton non séparable	22/03/2019	TAVARES Serge
LOCALISATION		RESULTAT	
Mur A		Amiante non détecté

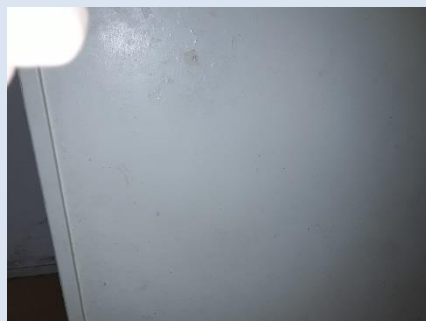
PRELEVEMENT : 79LAB0305P004			
NOM DU CLIENT	NUMERO DU DOSSIER		PIECE OU LOCAL
OPH77	79LAB0305 22/03/2019		Salle de bains (RC)
ELEMENT	DESCRIPTIF DU LABORATOIRE	DATE DE PRELEVEMENT	NOM DE L'OPERATEUR
Enduit / Peinture plaque de plâtre	Enduit plâtreux blanc en vrac + peintures multiples non séparable + carton non séparable + matériau beige en faible quantité non séparable	22/03/2019	TAVARES Serge
LOCALISATION		RESULTAT	
Mur C		Amiante non détecté

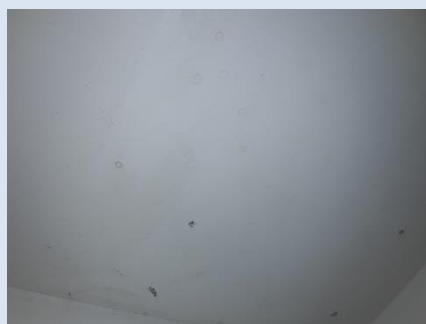
PRELEVEMENT : 79LAB0305P005			
NOM DU CLIENT	NUMERO DU DOSSIER	PIECE OU LOCAL	
OPH77	79LAB0305 22/03/2019	Salle de bains (RC)	
ELEMENT	DESCRIPTIF DU LABORATOIRE	DATE DE PRELEVEMENT	NOM DE L'OPERATEUR
Enduit / Peinture béton	Enduit beige en vrac avec poussières + peintures multiples non séparable	22/03/2019	TAVARES Serge
LOCALISATION		RESULTAT	
Plafond		Amiante non détecté

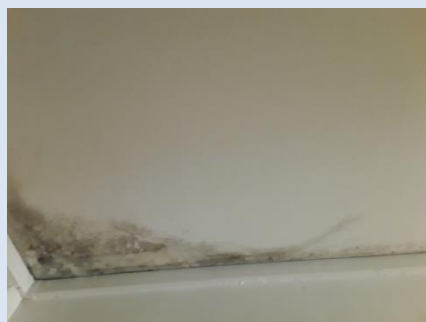
PRELEVEMENT : 79LAB0305P006			
NOM DU CLIENT	NUMERO DU DOSSIER	PIECE OU LOCAL	
OPH77	79LAB0305 22/03/2019	Entrée (RC)	
ELEMENT	DESCRIPTIF DU LABORATOIRE	DATE DE PRELEVEMENT	NOM DE L'OPERATEUR
Enduit / Peinture béton	Enduit plâtreux blanc en vrac + peintures multiples non séparable + matériau gris en vrac non séparable	22/03/2019	TAVARES Serge
LOCALISATION		RESULTAT	
Plafond		Amiante non détecté

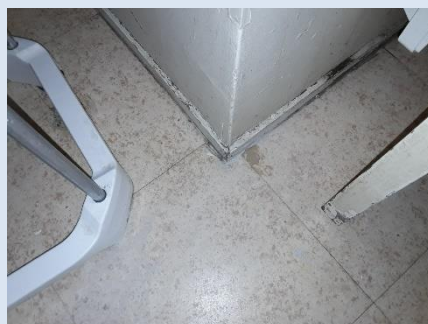
PRELEVEMENT : 79LAB0305P008			
NOM DU CLIENT	NUMERO DU DOSSIER	PIECE OU LOCAL	
OPH77	79LAB0305 22/03/2019	Salle de bains (RC)	
ELEMENT	DESCRIPTIF DU LABORATOIRE	DATE DE PRELEVEMENT	NOM DE L'OPERATEUR
Dalle de sol	Revêtement souple beige	22/03/2019	TAVARES Serge
LOCALISATION		RESULTAT	
Sol		Fr1:Amiante non détecté

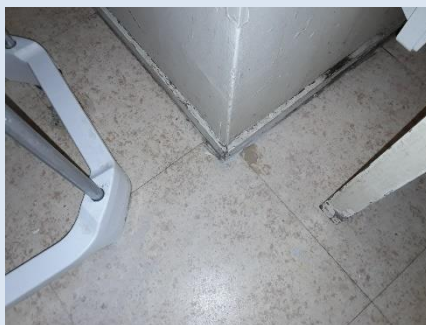
PRELEVEMENT : 79LAB0305P008			
NOM DU CLIENT	NUMERO DU DOSSIER	PIECE OU LOCAL	
OPH77	79LAB0305 22/03/2019	Salle de bains (RC)	
ELEMENT	DESCRIPTIF DU LABORATOIRE	DATE DE PRELEVEMENT	NOM DE L'OPERATEUR
Dalle de sol	Colle polymère jaune non séparable + ragréage gris + peinture non séparable	22/03/2019	TAVARES Serge
LOCALISATION		RESULTAT	
Sol		Fr2:Amiante non détecté

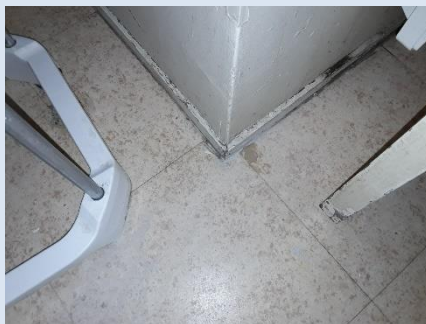
PRELEVEMENT : 79LAB0305P008			
NOM DU CLIENT	NUMERO DU DOSSIER	PIECE OU LOCAL	
OPH77	79LAB0305 22/03/2019	Salle de bains (RC)	
ELEMENT	DESCRIPTIF DU LABORATOIRE	DATE DE PRELEVEMENT	NOM DE L'OPERATEUR
Dalle de sol	Matériau gris	22/03/2019	TAVARES Serge
LOCALISATION		RESULTAT	
Sol		Fr3:Amiante non détecté
