Rapport de mission de repérage des matériaux et produits contenant de l'amiante avant réalisation de travaux

21 RUE DU BEAUREGARD

77200 TORCY

RAPPORT N° :	79LAB0305	Laboratoire d'Analyses :	ITGA
Repérage réalisé le :	26/10/2017	Adresse laboratoire :	3 RUE ARMAND HERPIN LACROIX - CS 46537 35065 RENNES CEDEX
Accompagnateur :		Numéro d'accréditation :	1-5967
Par :	Mickaël JULIEN	Organisme d'assurance professionnelle :	ALLIANZ
N° certificat :	CPDI 4129	Adresse assurance :	Direction Opérations Entreprises 5C Esplanade Charles de Gaulle 33081 BORDEAUX CEDEX
Date d'obtention :	01/01/2017	N° de contrat d'assurance :	55897385
Organisme certificateur	I.CERT Parc Edonia - Bâtiment G - Rue de la Terre Victoria - 35760 SAINT-GREGOIRE	Date de validité :	31/12/2017

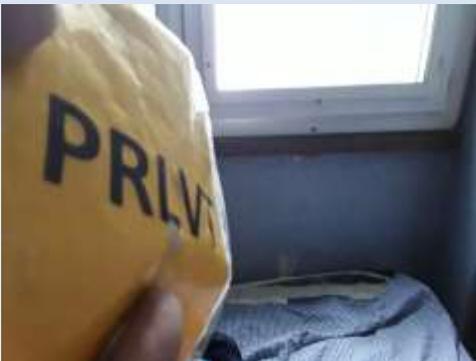
PRELEVEMENT : 79LAB0305P001			
NOM DU CLIENT	NUMERO DU DOSSIER		PIECE OU LOCAL
OPH77	79LAB0305 26/10/2017		Chambre
ELEMENT	DESCRIPTIF DU LABORATOIRE	DATE DE PRELEVEMENT	NOM DE L'OPERATEUR
Enduit plaque de plâtre	Enduit plâtreux blanc en vrac + carton non séparable + peinture non séparable	26/10/2017	JULIEN Mickaël
LOCALISATION		RESULTAT	
Mur A		Amiante non détecté	
EMPLACEMENT

Commande	79LAB0305-01
Dossier client	79LAB0305-01 - 19 à 32 rue du Beuregard. 1 à 7 promenade du Gallion 77200 TORCY
Echantillon	79LAB0305P001 / LOGEMENTS COLLECTIFS - Murs périphériques - Selon localisation - Enduit Peinture / Chambre Mur A Enduit plaque de plâtre
Description ITGA	Enduit plâtreux blanc en vrac / Carton / Peinture

Fraction Analyisée	Technique analytique et date d'analyse	Résultat	Type d'amiante	Nb de préparations
Enduit plâtreux blanc en vrac + carton non séparable + peinture non séparable	META le 03/11/2017	Amiante non détecté	---	2

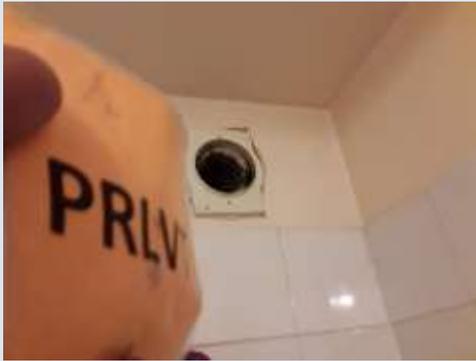
PIECE	ETAGE	ELEMENTS	DESCRIPTIF LABORATOIRE	Echantillon	REPERAGE	ETAT	RESULTAT	METHODE
Salle de bains		Enduit béton	Enduit plâtreux blanc en vrac + peintures multiples non séparable	79LAB0305P004	Plafond	BON ETAT	Amiante non détecté	RESULTAT ANALYSE
Chambre		Enduit plaque de plâtre	Enduit plâtreux blanc en vrac + carton non séparable + peinture non séparable	79LAB0305P001	Mur A	BON ETAT	Amiante non détecté	RESULTAT ANALYSE
Cuisine		Enduit plaque de plâtre	Enduit plâtreux blanc en vrac + papier non séparable + peinture non séparable	79LAB0305P002	Mur C	BON ETAT	Amiante non détecté	RESULTAT ANALYSE
Salle de bains		Enduit / Peinture plaque de plâtre	Enduit plâtreux blanc en vrac + carton non séparable +	79LAB0305P003	Mur C	BON ETAT	Amiante non détecté	RESULTAT ANALYSE

PRELEVEMENT : 79LAB0305P003			
NOM DU CLIENT	NUMERO DU DOSSIER		PIECE OU LOCAL
OPH77	79LAB0305 26/10/2017		Salle de bains
ELEMENT	DESCRIPTIF DU LABORATOIRE	DATE DE PRELEVEMENT	NOM DE L'OPERATEUR
Enduit / Peinture plaque de plâtre	Enduit plâtreux blanc en vrac + carton non séparable + peintures multiples non séparable	26/10/2017	JULIEN Mickaël
LOCALISATION		RESULTAT	
Mur C		Amiante non détecté	
EMPLACEMENT

Commande	79LAB0305-01
Dossier client	79LAB0305-01 - 19 à 32 rue du Beuregard, 1 à 7 promenade du Gallion 77200 TORCY
Echantillon	79LAB0305P003 / LOGEMENTS COLLECTIFS - Murs cloisons plaques de plâtre - Ensemble des pièces humides - Enduit Peinture / Salle de bains Mur C Enduit Peinture plaque de plâtre
Description ITGA	Enduit plâtreux blanc en vrac / Carton / Peintures multiples

Fraction Analyisée	Technique analytique et date d'analyse	Résultat	Type d'amiante	Nb de préparations
Enduit plâtreux blanc en vrac + carton non séparable + peintures multiples non séparable	META le 03/11/2017	Amiante non détecté	---	2
