Rapport de mission de repérage des matériaux et produits contenant de l'amiante avant réalisation de travaux

28 RUE DU BEAUREGARD

77200 TORCY

RAPPORT N° :	79LAC0202	Laboratoire d'Analyses :	ITGA
Repérage réalisé le :	03/11/2017	Adresse laboratoire :	3 RUE ARMAND HERPIN LACROIX - CS 46537 35065 RENNES CEDEX
Accompagnateur :		Numéro d'accréditation :	1-5967
Par :	Mickaël JULIEN	Organisme d'assurance professionnelle :	ALLIANZ
N° certificat :	CPDI 4129	Adresse assurance :	Direction Opérations Entreprises 5C Esplanade Charles de Gaulle 33081 BORDEAUX CEDEX
Date d'obtention :	01/01/2017	N° de contrat d'assurance :	55897385
Organisme certificateur	I.CERT Parc Edonia - Bâtiment G - Rue de la Terre Victoria - 35760 SAINT-GREGOIRE	Date de validité :	31/12/2017

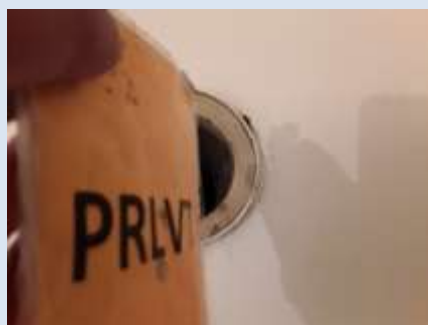
PRELEVEMENT : 79LAC0202P001			
NOM DU CLIENT	NUMERO DU DOSSIER	PIECE OU LOCAL	
OPH77	79LAC0202 03/11/2017	Salle de bains	
ELEMENT	DESCRIPTIF DU LABORATOIRE	DATE DE PRELEVEMENT	NOM DE L'OPERATEUR
Enduit / Peinture plaque de plâtre	Enduit plâtreux blanc en vrac + peintures multiples non séparable	03/11/2017	JULIEN Mickaël
LOCALISATION		RESULTAT	
Mur A		Amiante détectée (Chrysotile)

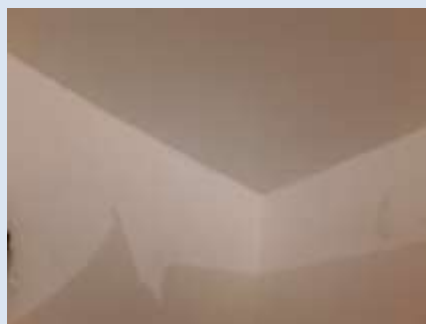
PRELEVEMENT : 79LAC0202P002			
NOM DU CLIENT	NUMERO DU DOSSIER	PIECE OU LOCAL	
OPH77	79LAC0202 03/11/2017	Salle de bains	
ELEMENT	DESCRIPTIF DU LABORATOIRE	DATE DE PRELEVEMENT	NOM DE L'OPERATEUR
Enduit béton	Enduit plâtreux blanc en vrac + peinture non séparable + carton non séparable	03/11/2017	JULIEN Mickaël
LOCALISATION		RESULTAT	
Plafond		Amiante non détectée

Fraction Analyisée	Technique analytique et date d'analyse	Résultat	Type d'amiante	Nb de préparations
Enduit plâtreux blanc en vrac + peinture non séparable + carton non séparable	META le 14/11/2017	Amiante non détecté	---	1

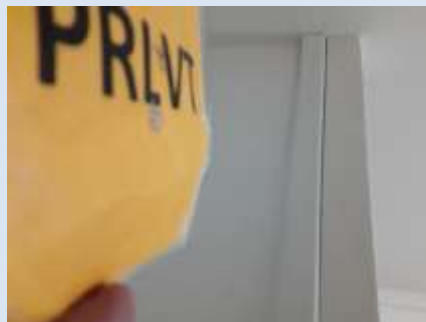
PRELEVEMENT : 79LAC0202P003			
NOM DU CLIENT	NUMERO DU DOSSIER	PIECE OU LOCAL	
OPH77	79LAC0202 03/11/2017	Placard	
ELEMENT	DESCRIPTIF DU LABORATOIRE	DATE DE PRELEVEMENT	NOM DE L'OPERATEUR
Enduit plaque de plâtre	Enduit plâtreux blanc en faible quantité en vrac non séparable + peinture en faible quantité en vrac non séparable + toile fibreuse blanche Enduit plâtreux blanc en vrac + peinture non séparable	03/11/2017	JULIEN Mickaël
LOCALISATION		RESULTAT	
Mur C		Amiante détectée (Chrysotile)

Fraction Analytique	Technique analytique et date d'analyse	Résultat	Type d'amiante	Nb de préparations
Enduit plâtréux blanc en faible quantité en vrac non séparable + peinture en faible quantité non séparable + toile fibreuse blanche en faible quantité en vrac non séparable	META le 14/11/2017	Présence de fibres d'amiante	Chrysotile	1

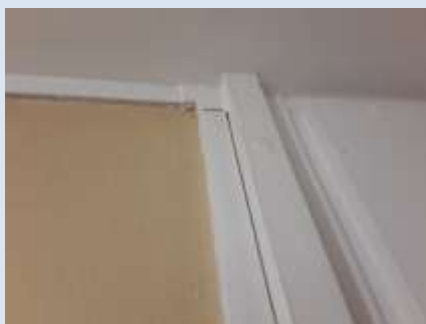
PRELEVEMENT : 79LAC0202P004			
NOM DU CLIENT	NUMERO DU DOSSIER	PIECE OU LOCAL	
OPH77	79LAC0202 03/11/2017	Placard	
ELEMENT	DESCRIPTIF DU LABORATOIRE	DATE DE PRELEVEMENT	NOM DE L'OPERATEUR
Enduit béton	Enduit plâtreux blanc en vrac + peinture non séparable	03/11/2017	JULIEN Mickaël
LOCALISATION		RESULTAT	
Plafond		Amiante non détectée

Fraction Analytique	Technique analytique et date d'analyse	Résultat	Type d'amiante	Nb de préparations
Enduit plâtréux blanc en vrac + peinture non séparable	META le 14/11/2017	Amiante non identifié	---	1

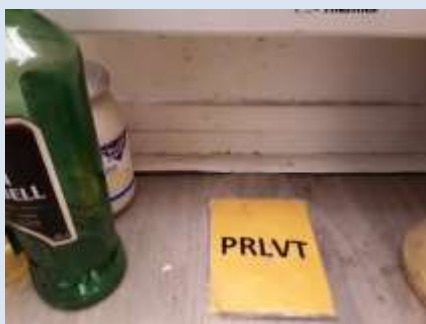
PRELEVEMENT : 79LAC0202P005			
NOM DU CLIENT	NUMERO DU DOSSIER	PIECE OU LOCAL	
OPH77	79LAC0202 03/11/2017	Cuisine	
ELEMENT	DESCRIPTIF DU LABORATOIRE	DATE DE PRELEVEMENT	NOM DE L'OPERATEUR
Enduit plaque de plâtre	Enduit plâtreux blanc en vrac + peinture + papier en vrac non séparable	03/11/2017	JULIEN Mickaël
LOCALISATION		RESULTAT	
Mur C		Amiante non détectée

Fraction Analyisée	Technique analytique et date d'analyse	Résultat	Type d'analyse	Nb de préparations
Enduit plâtreux blanc en vrac non séparable + peinture + papier en vrac non séparable	META le 14/11/2017	Amiante non détecté	---	2

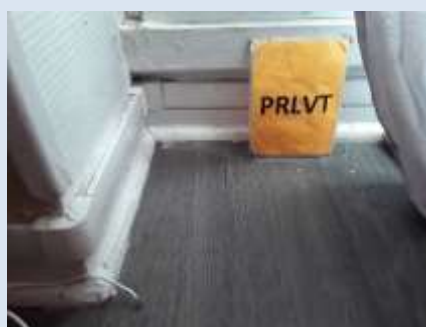
PIECE	ETAGE	ELEMENTS	DESCRIPTIF LABORATOIRE	Echantillon	REPERAGE	ETAT	RESULTAT
Salle de bains		Enduit / Peinture plaque de plâtre	Enduit plâtreux blanc en vrac + peintures multiples non séparable	79LAC0202P001	Mur A	BON ETAT	Amiante détectée (Chrysotile)
Placard		Enduit plaque de plâtre	Enduit plâtreux blanc en faible quantité en vrac non séparable + peinture en faible quantité en vrac non séparable + toile fibreuse blanche Enduit plâtreux blanc en vrac + peinture non séparable	79LAC0202P003	Mur C	BON ETAT	Amiante détectée (Chrysotile)
Séjour		Enduit plaque de plâtre	Enduit plâtreux blanc en vrac non séparable + peinture non séparable + carton + papier non séparable	79LAC0202P006	Mur C	BON ETAT	Amiante détectée (Chrysotile)

PRELEVEMENT : 79LAC0202P006			
NOM DU CLIENT	NUMERO DU DOSSIER	PIECE OU LOCAL	
OPH77	79LAC0202 03/11/2017	Séjour	
ELEMENT	DESCRIPTIF DU LABORATOIRE	DATE DE PRELEVEMENT	NOM DE L'OPERATEUR
Enduit plaque de plâtre	Enduit plâtreux blanc en vrac non séparable + peinture non séparable + carton + papier non séparable	03/11/2017	JULIEN Mickaël
LOCALISATION		RESULTAT	
Mur C		Amiante détectée (Chrysotile)
