## Rapport de mission de repérage des matériaux et produits contenant de l'amiante avant réalisation de travaux

28 RUE DU BEAUREGARD

77200 TORCY

RAPPORT N° :	79LAC0204	Laboratoire d'Analyses :	ITGA
Repérage réalisé le :	02/11/2017	Adresse laboratoire :	3 RUE ARMAND HERPIN LACROIX - CS 46537 35065 RENNES CEDEX
Accompagnateur :		Numéro d'accréditation :	1-5967
Par :	Mickaël JULIEN	Organisme d'assurance professionnelle :	ALLIANZ
N° certificat :	CPDI 4129	Adresse assurance :	Direction Opérations Entreprises 5C Esplanade Charles de Gaulle 33081 BORDEAUX CEDEX
Date d'obtention :	01/01/2017	N° de contrat d'assurance :	55897385
Organisme certificateur	I.CERT Parc Edonia - Bâtiment G - Rue de la Terre Victoria - 35760 SAINT-GREGOIRE	Date de validité :	31/12/2017

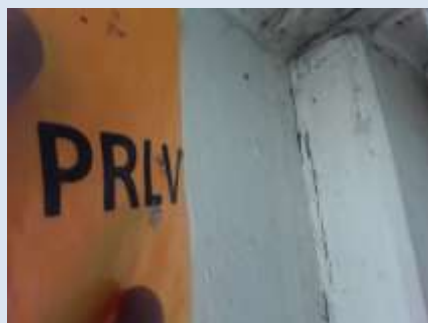
PRELEVEMENT : 79LAC0204P002			
NOM DU CLIENT	NUMERO DU DOSSIER		PIECE OU LOCAL
OPH77	79LAC0204 02/11/2017		Extérieurs
ELEMENT	DESCRIPTIF DU LABORATOIRE	DATE DE PRELEVEMENT	NOM DE L'OPERATEUR
Joint	Matériau souple gris avec poussières + peinture non séparable	02/11/2017	JULIEN Mickaël
LOCALISATION		RESULTAT	
Murs		Amiante détecté (Chrysotile)

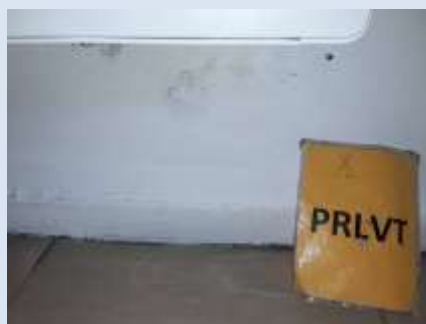
PRELEVEMENT : 79LAC0204P003

NOM DU CLIENT	NUMERO DU DOSSIER	PIECE OU LOCAL	
OPH77	79LAC0204 02/11/2017	Cuisine	
ELEMENT	DESCRIPTIF DU LABORATOIRE	DATE DE PRELEVEMENT	NOM DE L'OPERATEUR
Enduit / Peinture plaque de plâtre	Enduit plâtreux blanc en vrac + peinture non séparable + carton non séparable	02/11/2017	JULIEN Mickaël
LOCALISATION		RESULTAT	
Mur E		Amiante non détecté

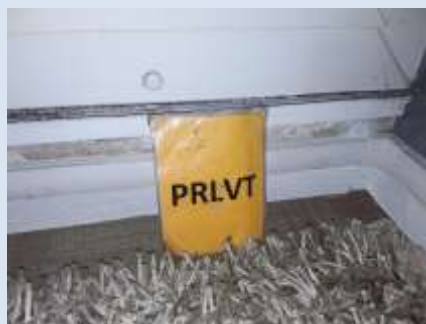
PRELEVEMENT : 79LAC0204P004

NOM DU CLIENT	NUMERO DU DOSSIER	PIECE OU LOCAL	
OPH77	79LAC0204 02/11/2017	Séjour	
ELEMENT	DESCRIPTIF DU LABORATOIRE	DATE DE PRELEVEMENT	NOM DE L'OPERATEUR
Enduit plaque de plâtre	Enduit plâtreux blanc en vrac + peinture non séparable + carton non séparable	02/11/2017	JULIEN Mickaël
LOCALISATION		RESULTAT	
Mur C		Amiante détecté (Chrysotile)

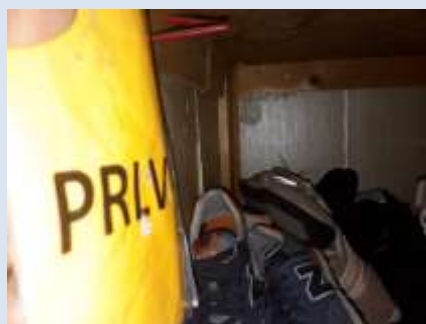
PRELEVEMENT : 79LAC0204P005			
NOM DU CLIENT	NUMERO DU DOSSIER	PIECE OU LOCAL	
OPH77	79LAC0204 02/11/2017	Placard	
ELEMENT	DESCRIPTIF DU LABORATOIRE	DATE DE PRELEVEMENT	NOM DE L'OPERATEUR
Enduit plaque de plâtre	Enduit plâtreux blanc en vrac + papier peint non séparable	02/11/2017	JULIEN Mickaël
LOCALISATION		RESULTAT	
Mur B		Amiante détecté (Chrysotile)

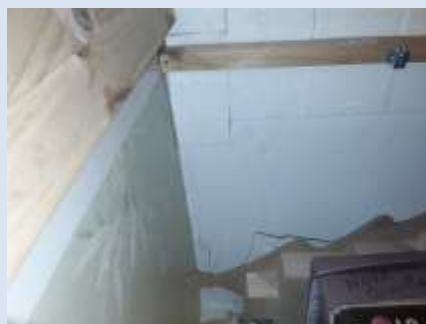
PRELEVEMENT : 79LAC0204P006			
NOM DU CLIENT	NUMERO DU DOSSIER	PIECE OU LOCAL	
OPH77	79LAC0204 02/11/2017	Placard	
ELEMENT	DESCRIPTIF DU LABORATOIRE	DATE DE PRELEVEMENT	NOM DE L'OPERATEUR
Enduit béton	Enduit plâtreux blanc en vrac + peinture non séparable	02/11/2017	JULIEN Mickaël
LOCALISATION		RESULTAT	
Plafond		Amiante non détecté

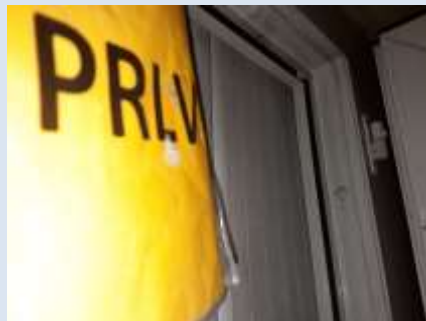
PRELEVEMENT : 79LAC0204P007			
NOM DU CLIENT	NUMERO DU DOSSIER	PIECE OU LOCAL	
OPH77	79LAC0204 02/11/2017	Chambre 2	
ELEMENT	DESCRIPTIF DU LABORATOIRE	DATE DE PRELEVEMENT	NOM DE L'OPERATEUR
Joint	Matériau souple noir	02/11/2017	JULIEN Mickaël
LOCALISATION		RESULTAT	
Fenêtres		Amiante non détecté

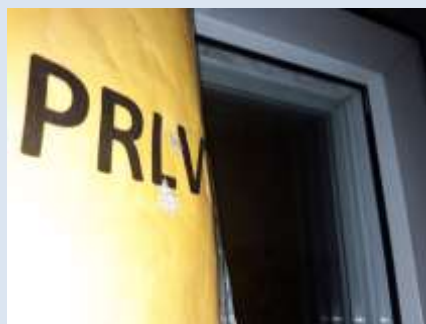
PRELEVEMENT : 79LAC0204P008			
NOM DU CLIENT	NUMERO DU DOSSIER	PIECE OU LOCAL	
OPH77	79LAC0204 02/11/2017	Chambre 2	
ELEMENT	DESCRIPTIF DU LABORATOIRE	DATE DE PRELEVEMENT	NOM DE L'OPERATEUR
Joint de parclose	Matériau souple noir	02/11/2017	JULIEN Mickaël
LOCALISATION		RESULTAT	
Fenêtres		Amiante non détecté

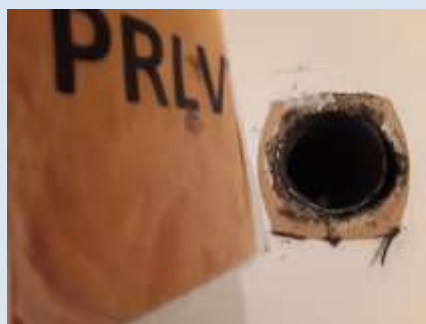
PRELEVEMENT : 79LAC0204P009			
NOM DU CLIENT	NUMERO DU DOSSIER	PIECE OU LOCAL	
OPH77	79LAC0204 02/11/2017	Salle de bains	
ELEMENT	DESCRIPTIF DU LABORATOIRE	DATE DE PRELEVEMENT	NOM DE L'OPERATEUR
Enduit / Peinture plaque de plâtre	Enduit plâtreux blanc en vrac + peinture non séparable + carton non séparable	02/11/2017	JULIEN Mickaël
LOCALISATION		RESULTAT	
Mur C		Amiante non détecté

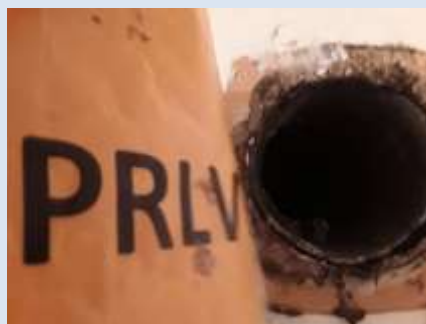
PRELEVEMENT : 79LAC0204P010			
NOM DU CLIENT	NUMERO DU DOSSIER	PIECE OU LOCAL	
OPH77	79LAC0204 02/11/2017	Salle de bains	
ELEMENT	DESCRIPTIF DU LABORATOIRE	DATE DE PRELEVEMENT	NOM DE L'OPERATEUR
Joint	Matériau souple gris avec poussières	02/11/2017	JULIEN Mickaël
LOCALISATION		RESULTAT	
Mur C		Amiante non détecté

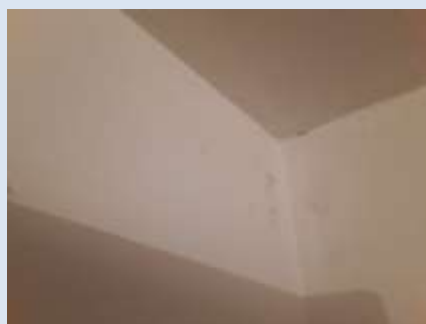
PRELEVEMENT : 79LAC0204P011			
NOM DU CLIENT	NUMERO DU DOSSIER	PIECE OU LOCAL	
OPH77	79LAC0204 02/11/2017	Salle de bains	
ELEMENT	DESCRIPTIF DU LABORATOIRE	DATE DE PRELEVEMENT	NOM DE L'OPERATEUR
Enduit béton	Enduit beige en vrac + peintures multiples non séparable + papier non séparable	02/11/2017	JULIEN Mickaël
LOCALISATION		RESULTAT	
Plafond		Amiante détecté (Chrysotile)
