Rapport de mission de repérage des matériaux et produits contenant de l'amiante avant réalisation de travaux

28 RUE DU BEAUREGARD

77200 TORCY

RAPPORT N° :	79LAC0301	Laboratoire d'Analyses :	ITGA
Repérage réalisé le :	31/10/2017	Adresse laboratoire :	3 RUE ARMAND HERPIN LACROIX - CS 46537 35065 RENNES CEDEX
Accompagnateur :		Numéro d'accréditation :	1-5967
Par :	Mickaël JULIEN	Organisme d'assurance professionnelle :	ALLIANZ
N° certificat :	CPDI 4129	Adresse assurance :	Direction Opérations Entreprises 5C Esplanade Charles de Gaulle 33081 BORDEAUX CEDEX
Date d'obtention :	01/01/2017	N° de contrat d'assurance :	55897385
Organisme certificateur	I.CERT Parc Edonia - Bâtiment G - Rue de la Terre Victoria - 35760 SAINT-GREGOIRE	Date de validité :	31/12/2017

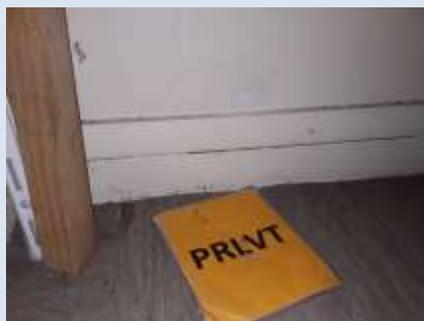
PRELEVEMENT : 79LAC0301P001			
NOM DU CLIENT	NUMERO DU DOSSIER		PIECE OU LOCAL
OPH77	79LAC0301 31/10/2017		Cuisine
ELEMENT	DESCRIPTIF DU LABORATOIRE	DATE DE PRELEVEMENT	NOM DE L'OPERATEUR
Enduit plaque de plâtre	Enduit plâtreux blanc en vrac + carton non séparable + peinture non séparable	31/10/2017	JULIEN Mickaël
LOCALISATION		RESULTAT	
Mur C		Amiante non détecté

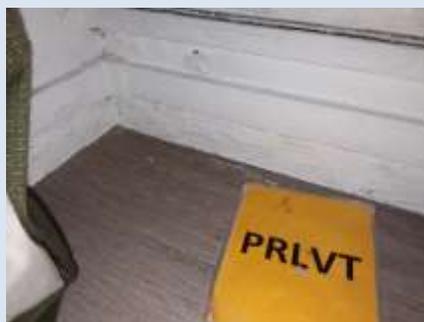
PRELEVEMENT : 79LAC0301P002			
NOM DU CLIENT	NUMERO DU DOSSIER		PIECE OU LOCAL
OPH77	79LAC0301 31/10/2017		Séjour
ELEMENT	DESCRIPTIF DU LABORATOIRE	DATE DE PRELEVEMENT	NOM DE L'OPERATEUR
Enduit plaque de plâtre	Matériau gris en faible quantité non séparable + enduit plâtreux blanc en vrac + peinture non séparable	31/10/2017	JULIEN Mickaël
LOCALISATION		RESULTAT	
Mur C		Amiante non détecté

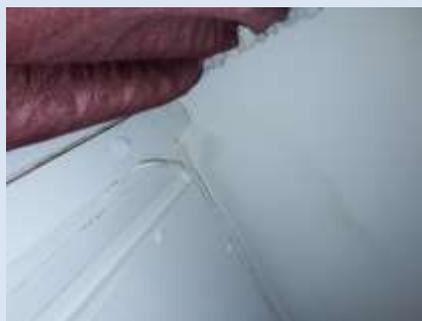
PRELEVEMENT : 79LAC0301P004			
NOM DU CLIENT	NUMERO DU DOSSIER	PIECE OU LOCAL	
OPH77	79LAC0301 31/10/2017	Placard	
ELEMENT	DESCRIPTIF DU LABORATOIRE	DATE DE PRELEVEMENT	NOM DE L'OPERATEUR
Enduit béton	Enduit plâtreux blanc en vrac non séparable + peinture non séparable	31/10/2017	JULIEN Mickaël
LOCALISATION		RESULTAT	
Plafond		Amiante non détecté

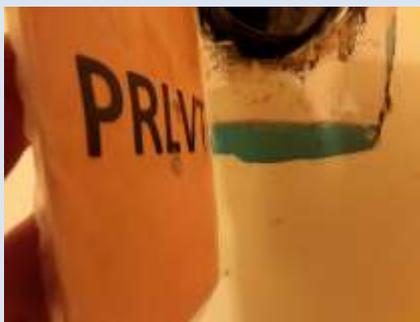
PRELEVEMENT : 79LAC0301P005			
NOM DU CLIENT	NUMERO DU DOSSIER	PIECE OU LOCAL	
OPH77	79LAC0301 31/10/2017	Salle de bains	
ELEMENT	DESCRIPTIF DU LABORATOIRE	DATE DE PRELEVEMENT	NOM DE L'OPERATEUR
Enduit / Peinture plaque de plâtre	Enduit plâtreux blanc en vrac + carton non séparable + peintures multiples non séparable	31/10/2017	JULIEN Mickaël
LOCALISATION		RESULTAT	
Mur A		Amiante non détecté

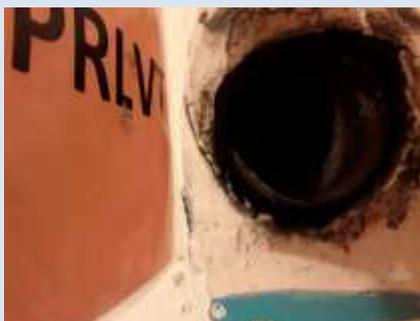
PRELEVEMENT : 79LAC0301P006			
NOM DU CLIENT	NUMERO DU DOSSIER	PIECE OU LOCAL	
OPH77	79LAC0301 31/10/2017	Salle de bains	
ELEMENT	DESCRIPTIF DU LABORATOIRE	DATE DE PRELEVEMENT	NOM DE L'OPERATEUR
Joint	Matériau souple beige avec poussières	31/10/2017	JULIEN Mickaël
LOCALISATION		RESULTAT	
Mur A		Amiante non détecté

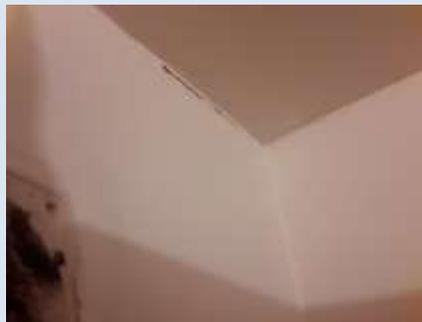
PIECE	ETAGE	ELEMENTS	DESCRIPTIF LABORATOIRE	Echantillon	REPERAGE	ETAT	RESULTAT	METHODE
		Enduit béton	Enduit plâtreux blanc en vrac + peintures multiples non séparable	79LAC0301P007	Plafond	BON ETAT	Amiante détecté (Chrysotile)	ZSO

PIECE	ETAGE	ELEMENTS	DESCRIPTIF LABORATOIRE	Echantillon	REPERAGE	ETAT	RESULTAT
Placard		Enduit plaque de plâtre	Enduit plâtreux blanc en vrac + papier non séparable + peinture non séparable	79LAC0301P003	Mur B	BON ETAT	Amiante détecté (Chrysotile)
Salle de bains		Enduit béton	Enduit plâtreux blanc en vrac + peintures multiples non séparable	79LAC0301P007	Plafond	BON ETAT	Amiante détecté (Chrysotile)

PRELEVEMENT : 79LAC0301P007			
NOM DU CLIENT	NUMERO DU DOSSIER	PIECE OU LOCAL	
OPH77	79LAC0301 31/10/2017	Salle de bains	
ELEMENT	DESCRIPTIF DU LABORATOIRE	DATE DE PRELEVEMENT	NOM DE L'OPERATEUR
Enduit béton	Enduit plâtreux blanc en vrac + peintures multiples non séparable	31/10/2017	JULIEN Mickaël
LOCALISATION		RESULTAT	
Plafond		Amiante détecté (Chrysotile)
