Rapport de mission de repérage des matériaux et produits contenant de l'amiante avant réalisation de travaux

R. 4412-97 modifié par le décret 2012-639 du 4 mai 2012
Norme NF X 46-020

28 RUE DU BEAUREGARD

RAPPORT N° :	79LAC0302	Laboratoire d'Analyses :	ITGA
Repérage réalisé le :	02/11/2017	Adresse laboratoire :	3 RUE ARMAND HERPIN LACROIX - CS 46537 35065 RENNES CEDEX
Accompagnateur :		Numéro d'accréditation :	1-5967
Par :	Mickaël JULIEN	Organisme d'assurance professionnelle :	ALLIANZ
N° certificat :	CPDI 4129	Adresse assurance :	Direction Opérations Entreprises 5C Esplanade Charles de Gaulle 33081 BORDEAUX CEDEX
Date d'obtention :	01/01/2017	N° de contrat d'assurance :	55897385
Organisme certificateur	I.CERT Parc Edonia - Bâtiment G - Rue de la Terre Victoria - 35760 SAINT-GREGOIRE	Date de validité :	31/12/2017

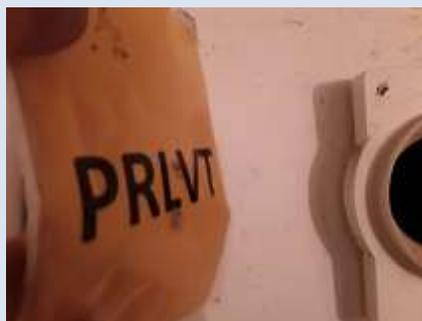
PRELEVEMENT : 79LAC0302P001			
NOM DU CLIENT	NUMERO DU DOSSIER	PIECE OU LOCAL	
OPH77	79LAC0302 02/11/2017	Salle de bains	
ELEMENT	DESCRIPTIF DU LABORATOIRE	DATE DE PRELEVEMENT	NOM DE L'OPERATEUR
Enduit / Peinture plaque de plâtre	Enduit plâtreux blanc en vrac + carton non séparable + peintures multiples non séparable	02/11/2017	JULIEN Mickaël
LOCALISATION		RESULTAT	
Mur C		Amiante non détecté

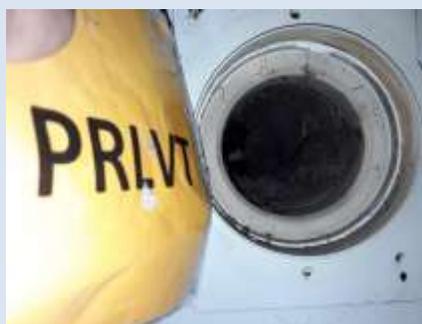
PRELEVEMENT : 79LAC0302P002			
NOM DU CLIENT	NUMERO DU DOSSIER	PIECE OU LOCAL	
OPH77	79LAC0302 02/11/2017	Salle de bains	
ELEMENT	DESCRIPTIF DU LABORATOIRE	DATE DE PRELEVEMENT	NOM DE L'OPERATEUR
Joint	Matériau souple blanc avec poussières	02/11/2017	JULIEN Mickaël
LOCALISATION		RESULTAT	
Mur C		Amiante non détecté

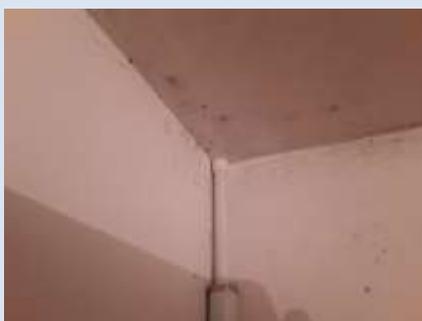
PRELEVEMENT : 79LAC0302P003

PIECE	ETAGE	ELEMENTS	DESCRIPTIF LABORATOIRE	Echantillon	REPERAGE	ETAT	RESULTAT	METHODE
		Enduit béton	Enduit plâtreux blanc en vrac + peinture en faible quantité non séparable	79LAC0302P003	Plafond	DEGRADATION PARTIELLE	Amiante détecté (Chrysotile)	ZSO
		Enduit béton	Enduit plâtreux blanc en vrac non séparable + peinture non séparable	79LAC0302P007	Plafond	BON ETAT	Amiante détecté (Chrysotile)	ZSO

NOM DU CLIENT	NUMERO DU DOSSIER	PIECE OU LOCAL	
OPH77	79LAC0302 02/11/2017	Salle de bains	
ELEMENT	DESCRIPTIF DU LABORATOIRE	DATE DE PRELEVEMENT	NOM DE L'OPERATEUR
Enduit béton	Enduit plâtreux blanc en vrac + peinture en faible quantité non séparable	02/11/2017	JULIEN Mickaël
LOCALISATION		RESULTAT	
Plafond		Amiante détecté (Chrysotile)

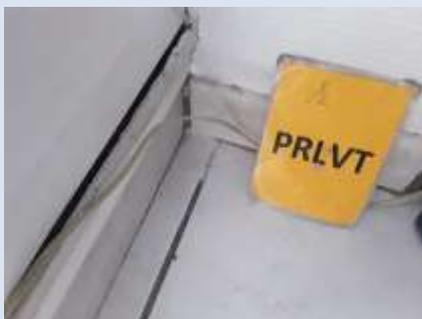
PRELEVEMENT : 79LAC0302P004

NOM DU CLIENT	NUMERO DU DOSSIER	PIECE OU LOCAL	
OPH77	79LAC0302 02/11/2017	Séjour	
ELEMENT	DESCRIPTIF DU LABORATOIRE	DATE DE PRELEVEMENT	NOM DE L'OPERATEUR
Enduit plaque de plâtre	Enduit plâtreux blanc en vrac + carton en faible quantité avec poussières non séparable + papier non séparable + peintures multiples non séparable	02/11/2017	JULIEN Mickaël
LOCALISATION		RESULTAT	
Mur C		Amiante détecté (Chrysotile)

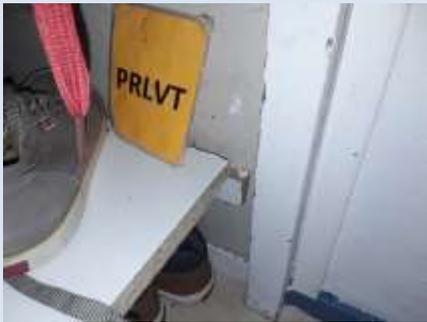
PRELEVEMENT : 79LAC0302P006			
NOM DU CLIENT	NUMERO DU DOSSIER	PIECE OU LOCAL	
OPH77	79LAC0302 02/11/2017	Placard	
ELEMENT	DESCRIPTIF DU LABORATOIRE	DATE DE PRELEVEMENT	NOM DE L'OPERATEUR
Enduit plaque de plâtre	Enduit plâtreux blanc en vrac + carton non séparable + peinture non séparable	02/11/2017	JULIEN Mickaël
LOCALISATION		RESULTAT	
Mur C		Amiante non détecté	
EMPLACEMENT

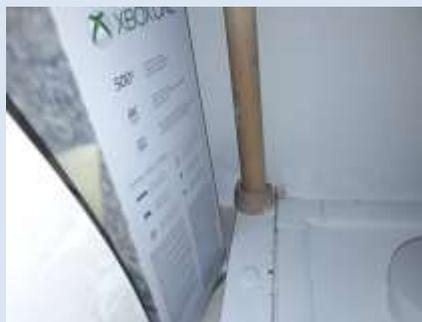
PRELEVEMENT : 79LAC0302P007			
NOM DU CLIENT	NUMERO DU DOSSIER	PIECE OU LOCAL	
OPH77	79LAC0302 02/11/2017	Placard	
ELEMENT	DESCRIPTIF DU LABORATOIRE	DATE DE PRELEVEMENT	NOM DE L'OPERATEUR
Enduit béton	Enduit plâtreux blanc en vrac non séparable + peinture non séparable	02/11/2017	JULIEN Mickaël
LOCALISATION		RESULTAT	
Plafond		Amiante détecté (Chrysotile)	
EMPLACEMENT
