Rapport de mission de repérage des matériaux et produits contenant de l'amiante avant réalisation de travaux

28 RUE DU BEAUREGARD

77200 TORCY

| RAPPORT N° : | 79LAC0402 | Laboratoire d'Analyses : | ITGA |

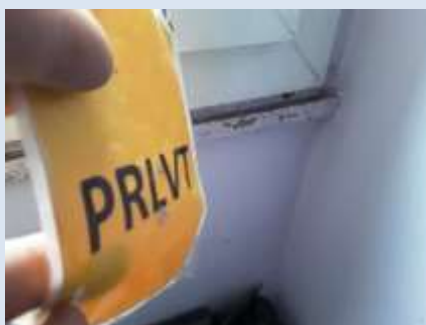
| PRELEVEMENT : 79LAC0402P003 | | | |

| PRELEVEMENT : 79LAC0402P002 | | | |
|---|--|---|---|
| Mur E | | Amiante non détecté | |

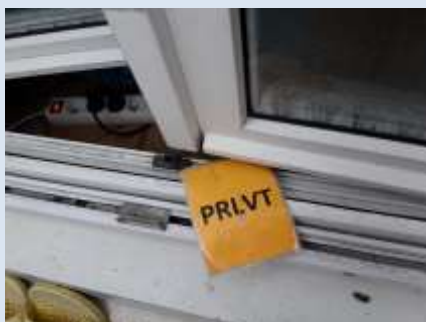
| PRELEVEMENT : 79LAC0402P004 | | | |

| PRELEVEMENT : 79LAC0402P003 | | | |
|---|---|---|---|
| Portes fenêtres | | Amiante non détecté | |

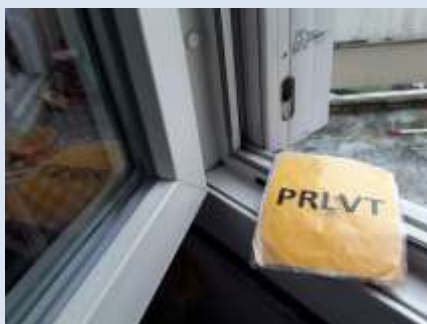
| PRELEVEMENT : 79LAC0402P006 | | | |

| PRELEVEMENT : 79LAC0402P005 | | | |
|---|---|---|---|
| Fenêtres | | Amiante non détecté | |

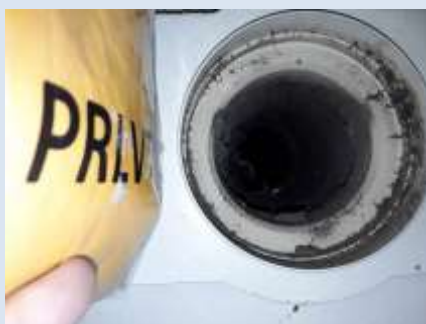
| PRELEVEMENT : 79LAC0402P007 | | | |

| PRELEVEMENT : 79LAC0402P006 | | | |
|---|---|---|---|
| Mur E | | Amiante non détecté | |

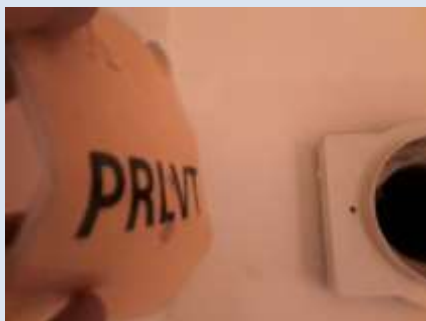
| LOCALISATION | | RESULTAT | |
|---|--|---|--|
| Mur E | | Amiante non détecté | |

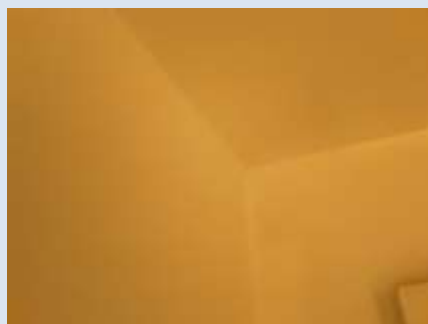
| PRELEVEMENT : 79LAC0402P008 | | | |

| PIECE | ETAGE | ELEMENTS | DESCRIPTIF LABORATOIRE | Echantillon | REPERAGE | ETAT | RESULTAT |
|---|---|---|--|---|---|---|---|
| Salle de bains | | Enduit béton | Enduit plâtreux blanc en vrac + peinture non séparable | 79LAC0402P008 | Plafond | DEGRADATION PARTIELLE | Amiante détecté (Chrysotile) |

| PRELEVEMENT : 79LAC0402P008 | | | |
|---|--|---|---|
| Plafond | | Amiante détecté (Chrysotile) | |
