## Rapport de mission de repérage des matériaux et produits contenant de l'amiante avant réalisation de travaux

28 RUE DU BEAUREGARD

77200 TORCY

RAPPORT N° :	79LAC0403	Laboratoire d'Analyses :	ITGA
Repérage réalisé le :	10/01/2018	Adresse laboratoire :	3 RUE ARMAND HERPIN LACROIX - CS 46537 35065 RENNES CEDEX
Accompagnateur :		Numéro d'accréditation :	1-5967
Par :	Tristan BRUNOT	Organisme d'assurance professionnelle :	ALLIANZ
N° certificat :	CPDI 3541	Adresse assurance :	Direction Opérations Entreprises 5C Esplanade Charles de Gaulle 33081 BORDEAUX CEDEX
Date d'obtention :	27/12/2017	N° de contrat d'assurance :	55832566
Organisme certificateur	I.CERT PARC EDONIA - BAT G - RUE DE LA TERRE VICTORIA - 35760 SAINT GREGOIRE	Date de validité :	31/12/2018

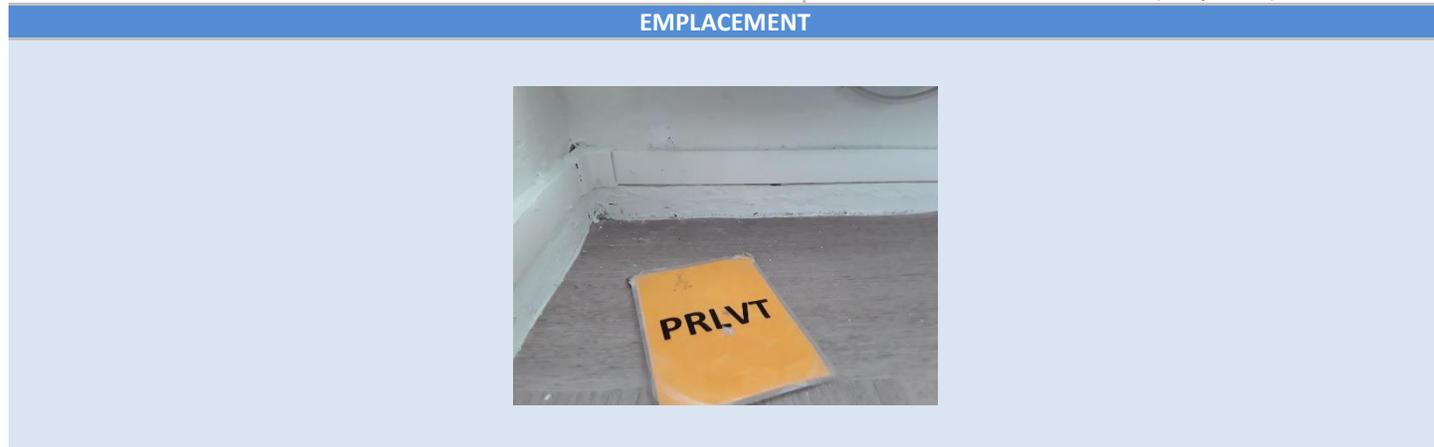
PRELEVEMENT : 79LAC0403P001			
NOM DU CLIENT	NUMERO DU DOSSIER		PIECE OU LOCAL
OPH77	79LAC0403 10/01/2018		Cuisine
ELEMENT	DESCRIPTIF DU LABORATOIRE	DATE DE PRELEVEMENT	NOM DE L'OPERATEUR
Joint d'étanchéité	Matériau gris en faible quantité en vrac non séparable + enduit plâtreux blanc en vrac non séparable + peintures multiples non séparable	10/01/2018	BRUNOT Tristan
LOCALISATION		RESULTAT	
Fenêtre PVC		Amiante détecté (Chrysotile)

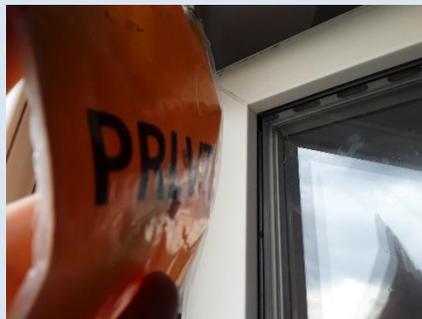
PRELEVEMENT : 79LAC0403P004			
NOM DU CLIENT	NUMERO DU DOSSIER	PIECE OU LOCAL	
OPH77	79LAC0403 10/01/2018	Séjour	
ELEMENT	DESCRIPTIF DU LABORATOIRE	DATE DE PRELEVEMENT	NOM DE L'OPERATEUR
Joint de parclose	Matériau souple noir avec poussières	10/01/2018	BRUNOT Tristan
LOCALISATION		RESULTAT	
Portes fenêtres		Amiante non détecté

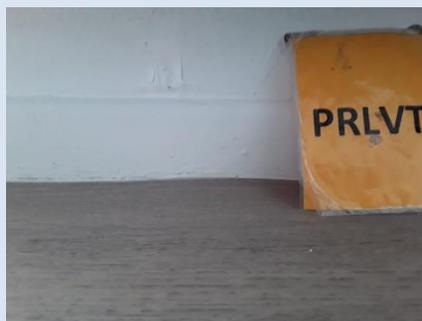
PRELEVEMENT : 79LAC0403P005			
NOM DU CLIENT	NUMERO DU DOSSIER	PIECE OU LOCAL	
OPH77	79LAC0403 10/01/2018	Séjour	
ELEMENT	DESCRIPTIF DU LABORATOIRE	DATE DE PRELEVEMENT	NOM DE L'OPERATEUR
Enduit plaque de plâtre	Enduit plâtreux blanc en vrac + carton non séparable + toile fibreuse blanche non séparable + peintures multiples non séparable	10/01/2018	BRUNOT Tristan
LOCALISATION		RESULTAT	
Mur B		Amiante non détecté

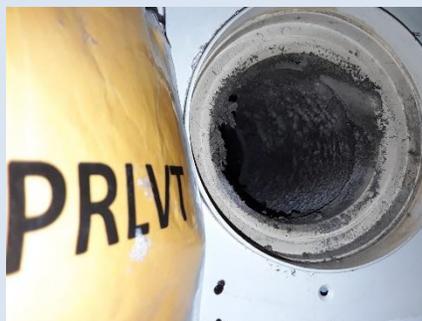
PRELEVEMENT : 79LAC0403P006			
NOM DU CLIENT	NUMERO DU DOSSIER	PIECE OU LOCAL	
OPH77	79LAC0403 10/01/2018	Salle de bains	
ELEMENT	DESCRIPTIF DU LABORATOIRE	DATE DE PRELEVEMENT	NOM DE L'OPERATEUR
Joint	Matériau souple blanc avec poussières	10/01/2018	BRUNOT Tristan
LOCALISATION		RESULTAT	
Mur A		Amiante non détecté

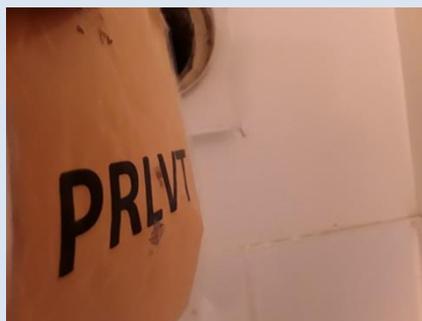
PRELEVEMENT : 79LAC0403P007			
NOM DU CLIENT	NUMERO DU DOSSIER	PIECE OU LOCAL	
OPH77	79LAC0403 10/01/2018	Salle de bains	
ELEMENT	DESCRIPTIF DU LABORATOIRE	DATE DE PRELEVEMENT	NOM DE L'OPERATEUR
Enduit plaque de plâtre	Enduit plâtreux blanc en vrac + peinture non séparable + peintures multiples non séparable	10/01/2018	BRUNOT Tristan
LOCALISATION		RESULTAT	
Mur A		Amiante non détecté

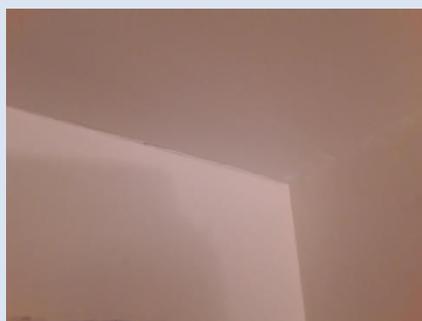
PRELEVEMENT : 79LAC0403P008			
NOM DU CLIENT	NUMERO DU DOSSIER	PIECE OU LOCAL	
OPH77	79LAC0403 10/01/2018	Salle de bains	
ELEMENT	DESCRIPTIF DU LABORATOIRE	DATE DE PRELEVEMENT	NOM DE L'OPERATEUR
Enduit béton	Enduit plâtreux beige en vrac + papier non séparable + peinture non séparable	10/01/2018	BRUNOT Tristan
LOCALISATION		RESULTAT	
Plafond		Amiante détecté (Chrysotile)
