## Rapport de mission de repérage des matériaux et produits contenant de l'amiante avant réalisation de travaux

28 RUE DU BEAUREGARD

77200 TORCY

RAPPORT N° :	79LAC0403	Laboratoire d'Analyses :	ITGA
Repérage réalisé le :	27/10/2017	Adresse laboratoire :	3 RUE ARMAND HERPIN LACROIX - CS 46537 35065 RENNES CEDEX
Accompagnateur :		Numéro d'accréditation :	1-5967
Par :	Mickaël JULIEN	Organisme d'assurance professionnelle :	ALLIANZ
N° certificat :	CPDI 4129	Adresse assurance :	Direction Opérations Entreprises 5C Esplanade Charles de Gaulle 33081 BORDEAUX CEDEX
Date d'obtention :	01/01/2017	N° de contrat d'assurance :	55897385
Organisme certificateur	I.CERT Parc Edonia - Bâtiment G - Rue de la Terre Victoria - 35760 SAINT-GREGOIRE	Date de validité :	31/12/2017

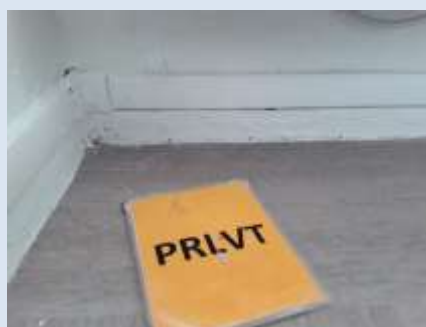
PRELEVEMENT : 79LAC0403P001			
NOM DU CLIENT	NUMERO DU DOSSIER		PIECE OU LOCAL
OPH77	79LAC0403 27/10/2017		Cuisine
ELEMENT	DESCRIPTIF DU LABORATOIRE	DATE DE PRELEVEMENT	NOM DE L'OPERATEUR
Enduit plaque de plâtre	Matériau gris en faible quantité en vrac non séparable + enduit plâtreux blanc en vrac non séparable + peintures multiples non séparable	27/10/2017	JULIEN Mickaël
LOCALISATION		RESULTAT	
Mur C		Amiante détecté (Chrysotile)

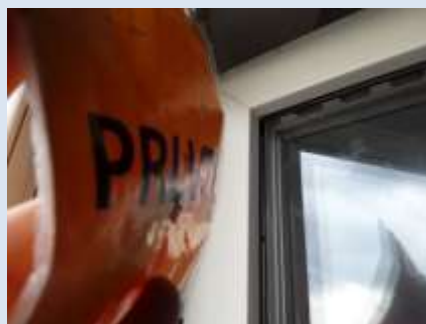
PRELEVEMENT : 79LAC0403P004			
NOM DU CLIENT	NUMERO DU DOSSIER	PIECE OU LOCAL	
OPH77	79LAC0403 27/10/2017	Séjour	
ELEMENT	DESCRIPTIF DU LABORATOIRE	DATE DE PRELEVEMENT	NOM DE L'OPERATEUR
Joint de parclose	Revêtement cassant gris + revêtement souple vert + revêtement souple orange avec couche fibreuse + colle polymère jaune non séparable + ragréage gris non séparable + colle polymère incolore non séparable + ragréage rose non séparable + matériau gris	27/10/2017	JULIEN Mickaël
LOCALISATION		RESULTAT	
Portes fenêtres		Amiante non détecté

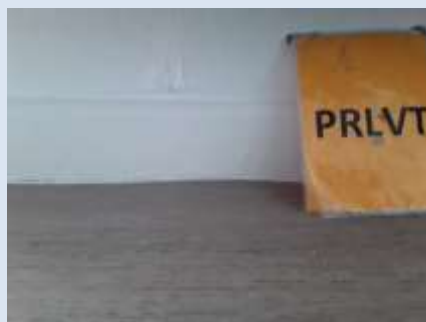
PRELEVEMENT : 79LAC0403P005

NOM DU CLIENT	NUMERO DU DOSSIER	PIECE OU LOCAL	
OPH77	79LAC0403 27/10/2017	Séjour	
ELEMENT	DESCRIPTIF DU LABORATOIRE	DATE DE PRELEVEMENT	NOM DE L'OPERATEUR
Enduit plaque de plâtre	Enduit plâtreux blanc + peintures multiples non séparable + bois en lamelles en faible quantité non séparable	27/10/2017	JULIEN Mickaël
LOCALISATION		RESULTAT	
Mur B		Amiante détecté (Chrysotile)

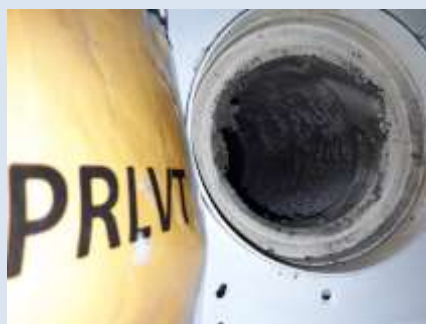
PRELEVEMENT : 79LAC0403P006

NOM DU CLIENT	NUMERO DU DOSSIER	PIECE OU LOCAL	
OPH77	79LAC0403 27/10/2017	Salle de bains	
ELEMENT	DESCRIPTIF DU LABORATOIRE	DATE DE PRELEVEMENT	NOM DE L'OPERATEUR
Joint	Enduit gris en faible quantité non séparable + toile fibreuse blanche non séparable + peinture non séparable + bois en lamelles en faible quantité non séparable	27/10/2017	JULIEN Mickaël
LOCALISATION		RESULTAT	
Mur A		Amiante détecté (Chrysotile)

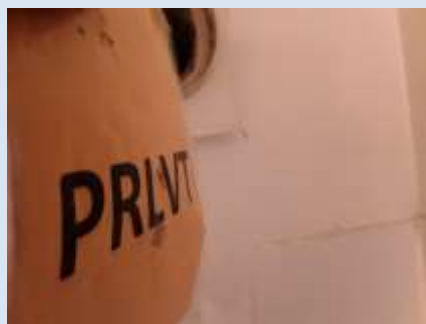
PRELEVEMENT : 79LAC0403P007			
NOM DU CLIENT	NUMERO DU DOSSIER	PIECE OU LOCAL	
OPH77	79LAC0403 27/10/2017	Salle de bains	
ELEMENT	DESCRIPTIF DU LABORATOIRE	DATE DE PRELEVEMENT	NOM DE L'OPERATEUR
Enduit plaque de plâtre	Enduit plâtreux blanc en vrac non séparable + matériau gris en faible quantité non séparable + peintures multiples non séparable	27/10/2017	JULIEN Mickaël
LOCALISATION		RESULTAT	
Mur A		Amiante non détecté

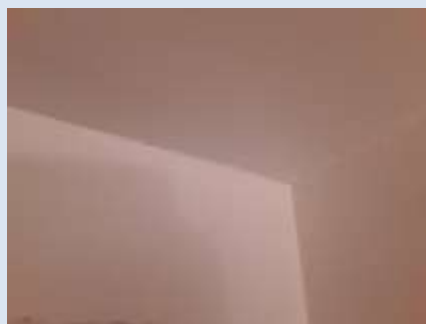
PRELEVEMENT : 79LAC0403P008			
NOM DU CLIENT	NUMERO DU DOSSIER	PIECE OU LOCAL	
OPH77	79LAC0403 27/10/2017	Salle de bains	
ELEMENT	DESCRIPTIF DU LABORATOIRE	DATE DE PRELEVEMENT	NOM DE L'OPERATEUR
Enduit béton	Enduit plâtreux beige en vrac + papier non séparable + peinture non séparable	27/10/2017	JULIEN Mickaël
LOCALISATION		RESULTAT	
Plafond		Amiante détecté (Chrysotile)
