Rapport de mission de repérage des matériaux et produits contenant de l'amiante avant réalisation de travaux

28 RUE DU BEAUREGARD

77200 TORCY

RAPPORT N° :	79LAC0404	Laboratoire d'Analyses :	ITGA
Repérage réalisé le :	02/11/2017	Adresse laboratoire :	3 RUE ARMAND HERPIN LACROIX - CS 46537 35065 RENNES CEDEX
Accompagnateur :		Numéro d'accréditation :	1-5967
Par :	Mickaël JULIEN	Organisme d'assurance professionnelle :	ALLIANZ
N° certificat :	CPDI 4129	Adresse assurance :	Direction Opérations Entreprises 5C Esplanade Charles de Gaulle 33081 BORDEAUX CEDEX
Date d'obtention :	01/01/2017	N° de contrat d'assurance :	55897385
Organisme certificateur	I.CERT Parc Edonia - Bâtiment G - Rue de la Terre Victoria - 35760 SAINT-GREGOIRE	Date de validité :	31/12/2017

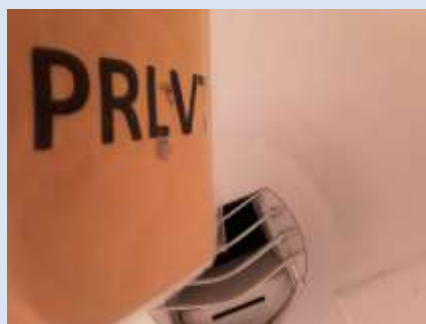
PRELEVEMENT : 79LAC0404P003			
NOM DU CLIENT	NUMERO DU DOSSIER	PIECE OU LOCAL	
OPH77	79LAC0404 02/11/2017	Salle de bains	
ELEMENT	DESCRIPTIF DU LABORATOIRE	DATE DE PRELEVEMENT	NOM DE L'OPERATEUR
Enduit plaque de plâtre	Enduit plâtreux blanc en vrac + peinture avec fibres non séparable	02/11/2017	JULIEN Mickaël
LOCALISATION		RESULTAT	
Mur A		Amiante non détecté

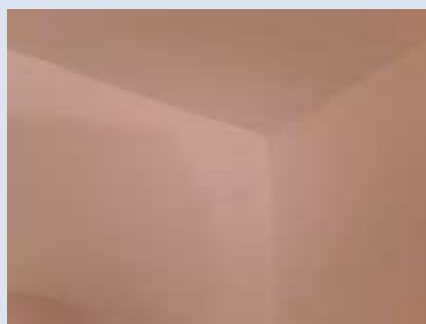
PRELEVEMENT : 79LAC0404P005			
NOM DU CLIENT	NUMERO DU DOSSIER	PIECE OU LOCAL	
OPH77	79LAC0404 02/11/2017	Salle de bains	
ELEMENT	DESCRIPTIF DU LABORATOIRE	DATE DE PRELEVEMENT	NOM DE L'OPERATEUR
Enduit béton	Enduit plâtreux blanc en vrac + peinture avec fibres non séparable	02/11/2017	JULIEN Mickaël
LOCALISATION		RESULTAT	
Plafond		Amiante non détecté

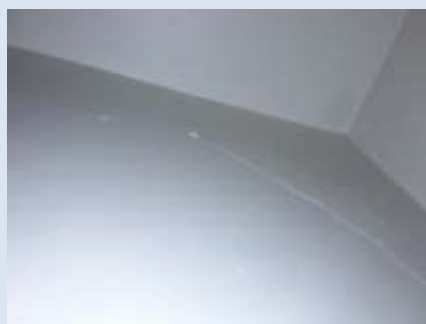
PIECE	ETAGE	ELEMENTS	DESCRIPTIF LABORATOIRE	Echantillon	REPERAGE	ETAT	RESULTAT
Chambre 1		Enduit plaque de plâtre	Enduit plâtreux blanc en vrac + peinture avec fibres non séparable + carton non séparable	79LAC0404P001	Mur B	BON ETAT	Amiante détecté (Chrysotile)
Placard		Enduit plaque de plâtre	Enduit plâtreux blanc en vrac + peinture non séparable + carton non séparable + matériau beige non séparable	79LAC0404P006	Mur B	BON ETAT	Amiante détecté (Chrysotile)
Placard		Enduit béton	Enduit plâtreux blanc en vrac + peinture non séparable	79LAC0404P007	Plafond	BON ETAT	Amiante détecté (Chrysotile)

PRELEVEMENT : 79LAC0404P007			
NOM DU CLIENT	NUMERO DU DOSSIER	PIECE OU LOCAL	
OPH77	79LAC0404 02/11/2017	Placard	
ELEMENT	DESCRIPTIF DU LABORATOIRE	DATE DE PRELEVEMENT	NOM DE L'OPERATEUR
Enduit béton	Enduit plâtreux blanc en vrac + peinture non séparable	02/11/2017	JULIEN Mickaël
LOCALISATION		RESULTAT	
Plafond		Amiante détecté (Chrysotile)
