Rapport de mission de repérage des matériaux et produits contenant de l'amiante avant réalisation de travaux

28 RUE DU BEAUREGARD

77200 TORCY

RAPPORT N° :	79LAC0405	Laboratoire d'Analyses :	ITGA
Repérage réalisé le :	27/10/2017	Adresse laboratoire :	3 RUE ARMAND HERPIN LACROIX - CS 46537 35065 RENNES CEDEX
Accompagnateur :		Numéro d'accréditation :	1-5967
Par :	Mickaël JULIEN	Organisme d'assurance professionnelle :	ALLIANZ
N° certificat :	CPDI 4129	Adresse assurance :	Direction Opérations Entreprises 5C Esplanade Charles de Gaulle 33081 BORDEAUX CEDEX
Date d'obtention :	01/01/2017	N° de contrat d'assurance :	55897385
Organisme certificateur	I.CERT Parc Edonia - Bâtiment G - Rue de la Terre Victoria - 35760 SAINT-GREGOIRE	Date de validité :	31/12/2017

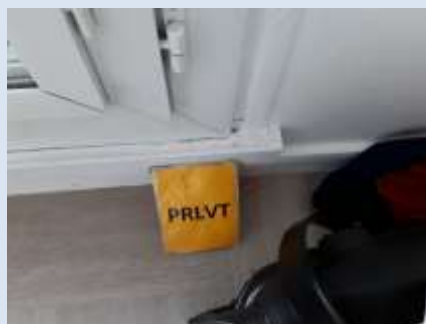
PRELEVEMENT : 79LAC0405P003			
NOM DU CLIENT	NUMERO DU DOSSIER	PIECE OU LOCAL	
OPH77	79LAC0405 27/10/2017	Chambre	
ELEMENT	DESCRIPTIF DU LABORATOIRE	DATE DE PRELEVEMENT	NOM DE L'OPERATEUR
Enduit plaque de plâtre	Enduit plâtreux blanc en vrac non séparable + toile fibreuse blanche non séparable + peintures multiples non séparable + carton non séparable	27/10/2017	JULIEN Mickaël
LOCALISATION		RESULTAT	
Mur C		Amiante détecté (Chrysotile)

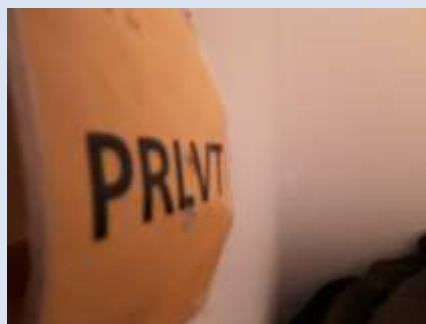
PRELEVEMENT : 79LAC0405P004			
NOM DU CLIENT	NUMERO DU DOSSIER	PIECE OU LOCAL	
OPH77	79LAC0405 27/10/2017	Couloir	
ELEMENT	DESCRIPTIF DU LABORATOIRE	DATE DE PRELEVEMENT	NOM DE L'OPERATEUR
Enduit / Peinture plaque de plâtre	Enduit plâtreux beige en vrac non séparable + peinture non séparable + carton non séparable	27/10/2017	JULIEN Mickaël
LOCALISATION		RESULTAT	
Mur D		Amiante détecté (Chrysotile)

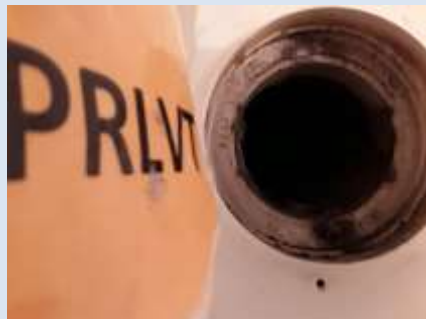
NOM DU CLIENT	NUMERO DU DOSSIER	PIECE OU LOCAL	
OPH77	79LAC0405 27/10/2017	Salle de bains	
ELEMENT	DESCRIPTIF DU LABORATOIRE	DATE DE PRELEVEMENT	NOM DE L'OPERATEUR
Joint	Matériau souple beige avec poussières	27/10/2017	JULIEN Mickaël
LOCALISATION		RESULTAT	
Mur C		Amiante non détecté

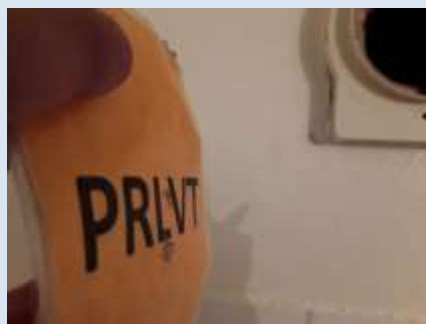
NOM DU CLIENT	NUMERO DU DOSSIER	PIECE OU LOCAL	
OPH77	79LAC0405 27/10/2017	Salle de bains	
ELEMENT	DESCRIPTIF DU LABORATOIRE	DATE DE PRELEVEMENT	NOM DE L'OPERATEUR
Enduit plaque de plâtre	Enduit plâtreux blanc en vrac non séparable + peintures multiples non séparable	27/10/2017	JULIEN Mickaël
LOCALISATION		RESULTAT	
Mur C		Amiante non détecté

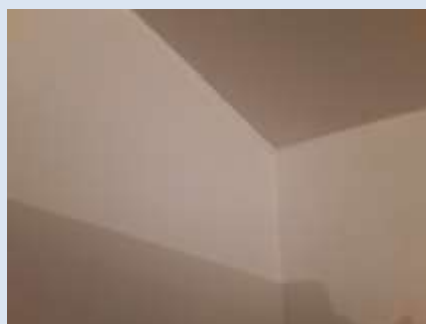
PIECE	ETAGE	ELEMENTS	DESCRIPTIF LABORATOIRE	Echantillon	REPERAGE	ETAT	RESULTAT
Chambre		Enduit plaque de plâtre	Enduit plâtreux blanc en vrac non séparable + toile fibreuse blanche non séparable + peintures multiples non séparable + carton non séparable	79LAC0405P003	Mur C	BON ETAT	Amiante détecté (Chrysotile)
Couloir		Enduit / Peinture plaque de plâtre	Enduit plâtreux beige en vrac non séparable + peinture non séparable + carton non séparable	79LAC0405P004	Mur D	BON ETAT	Amiante détecté (Chrysotile)
Salle de bains		Enduit béton	Enduit plâtreux blanc en vrac non séparable + peinture non séparable	79LAC0405P007	Plafond	BON ETAT	Amiante détecté (Chrysotile)

PRELEVEMENT : 79LAC0405P007			
NOM DU CLIENT	NUMERO DU DOSSIER	PIECE OU LOCAL	
OPH77	79LAC0405 27/10/2017	Salle de bains	
ELEMENT	DESCRIPTIF DU LABORATOIRE	DATE DE PRELEVEMENT	NOM DE L'OPERATEUR
Enduit béton	Enduit plâtreux blanc en vrac non séparable + peinture non séparable	27/10/2017	JULIEN Mickaël
LOCALISATION		RESULTAT	
Plafond		Amiante détecté (Chrysotile)

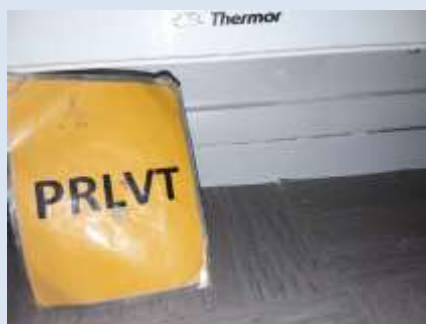
PRELEVEMENT : 79LAC0405P008			
NOM DU CLIENT	NUMERO DU DOSSIER	PIECE OU LOCAL	
OPH77	79LAC0405 27/10/2017	Cuisine	
ELEMENT	DESCRIPTIF DU LABORATOIRE	DATE DE PRELEVEMENT	NOM DE L'OPERATEUR
Enduit plaque de plâtre	Enduit plâtreux blanc en vrac non séparable + peinture non séparable + carton non séparable	27/10/2017	JULIEN Mickaël
LOCALISATION		RESULTAT	
Mur E		Amiante non détecté

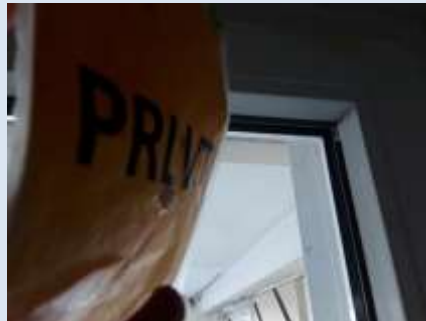
PRELEVEMENT : 79LAC0405P009			
NOM DU CLIENT	NUMERO DU DOSSIER		PIECE OU LOCAL
OPH77	79LAC0405 27/10/2017		Cuisine
ELEMENT	DESCRIPTIF DU LABORATOIRE	DATE DE PRELEVEMENT	NOM DE L'OPERATEUR
Joint de parclose	Matériau souple gris	27/10/2017	JULIEN Mickaël
LOCALISATION		RESULTAT	
Fenêtres		Amiante non détecté
