Rapport de mission de repérage des matériaux et produits contenant de l'amiante dans les immeubles bâtis avant réalisation de travaux

Numéro de dossier : RAAT-79LAC0502
Date du repérage : 08/03/2022

Immeuble bâti visité	
Adresse	Rue : 28 Rue Beauregard (79LAC0502) Bât., escalier, niveau, appartement n°, lot n°: Bat. 28; Esc. 28; Etage 5; Porte 0502 Lot numéro 79LAC0502, Code postal, ville : . 77200 TORCY
Périmètre de repérage : Ensemble du logement
Type de logement : Appartement - T3
Fonction principale du bâtiment : Habitation (partie privative d'immeuble)
Date de construction : NC

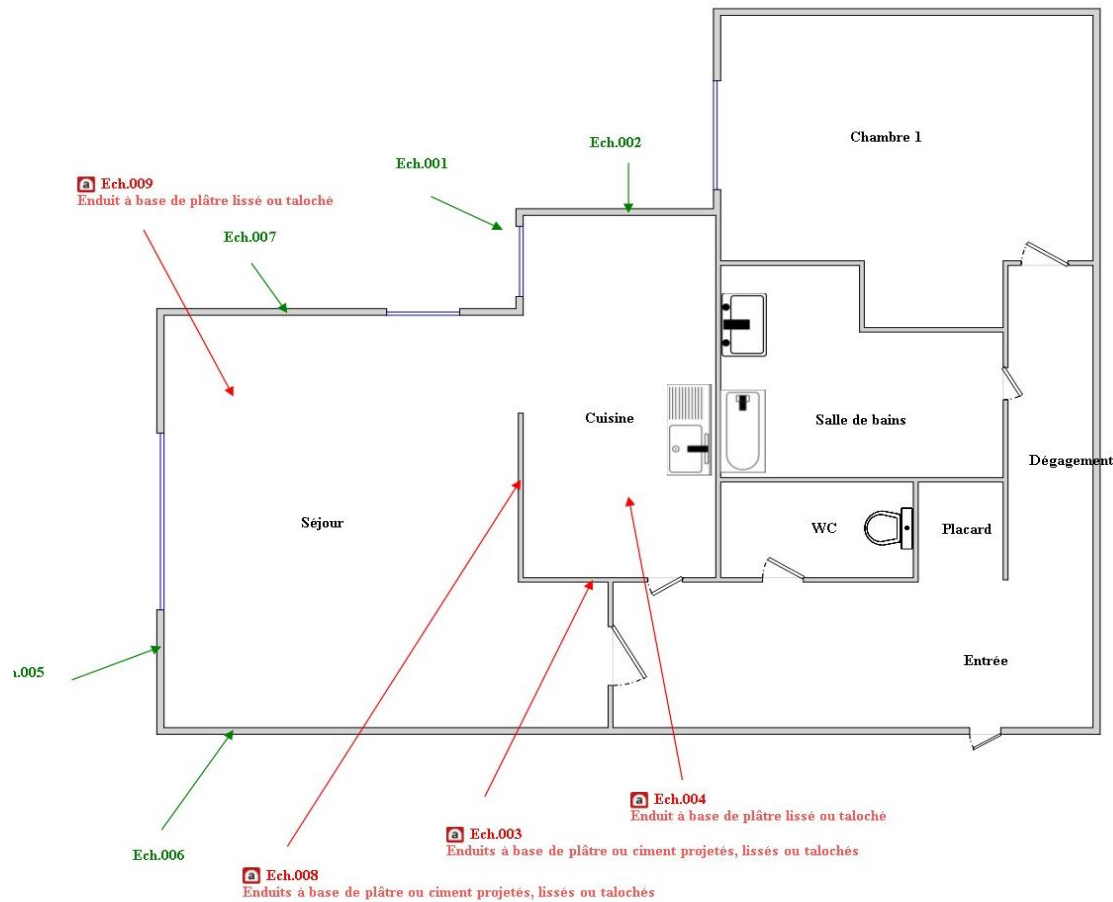
Localisation des prélèvements ou des matériaux amiantés

Zone en rouge : matériaux amiantés
Zone orange : matériaux susceptibles de contenir de l'amiante
