Rapport de mission de repérage des matériaux et produits contenant de l'amiante avant réalisation de travaux

28 RUE DU BEAUREGARD

77200 TORCY

RAPPORT N° :	79LAC0503	Laboratoire d'Analyses :	ITGA
Repérage réalisé le :	27/10/2017	Adresse laboratoire :	3 RUE ARMAND HERPIN LACROIX - CS 46537 35065 RENNES CEDEX
Accompagnateur :		Numéro d'accréditation :	1-5967
Par :	Mickaël JULIEN	Organisme d'assurance professionnelle :	ALLIANZ
N° certificat :	CPDI 4129	Adresse assurance :	Direction Opérations Entreprises 5C Esplanade Charles de Gaulle 33081 BORDEAUX CEDEX
Date d'obtention :	01/01/2017	N° de contrat d'assurance :	55897385
Organisme certificateur	I.CERT Parc Edonia - Bâtiment G - Rue de la Terre Victoria - 35760 SAINT-GREGOIRE	Date de validité :	31/12/2017

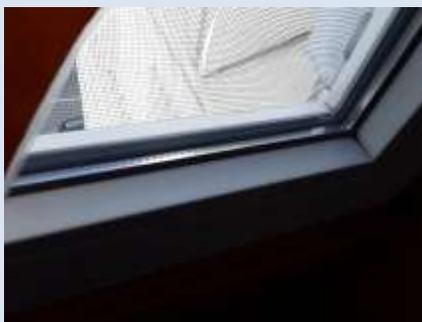
PRELEVEMENT : 79LAC0503P002			
NOM DU CLIENT	NUMERO DU DOSSIER		PIECE OU LOCAL
OPH77	79LAC0503 27/10/2017		Cuisine
ELEMENT	DESCRIPTIF DU LABORATOIRE	DATE DE PRELEVEMENT	NOM DE L'OPERATEUR
Joint	Matériau souple gris avec poussières	27/10/2017	JULIEN Mickaël
LOCALISATION		RESULTAT	
Fenêtres		Amiante non détecté

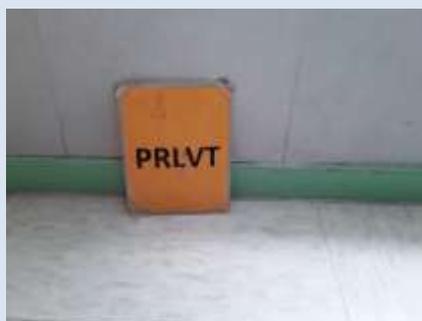
PRELEVEMENT : 79LAC0503P003			
NOM DU CLIENT	NUMERO DU DOSSIER	PIECE OU LOCAL	
OPH77	79LAC0503 27/10/2017	Séjour	
ELEMENT	DESCRIPTIF DU LABORATOIRE	DATE DE PRELEVEMENT	NOM DE L'OPERATEUR
Enduit / Peinture plaque de plâtre	Enduit plâtreux blanc en vrac + peinture non séparable + carton non séparable	27/10/2017	JULIEN Mickaël
LOCALISATION		RESULTAT	
Mur D		Amiante non détecté

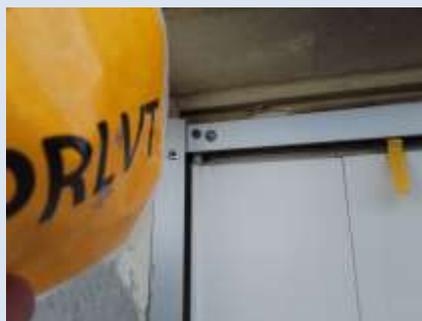
PRELEVEMENT : 79LAC0503P004			
NOM DU CLIENT	NUMERO DU DOSSIER	PIECE OU LOCAL	
OPH77	79LAC0503 27/10/2017	Séjour	
ELEMENT	DESCRIPTIF DU LABORATOIRE	DATE DE PRELEVEMENT	NOM DE L'OPERATEUR
Joint d'étanchéité	Matériau souple blanc avec poussières	27/10/2017	JULIEN Mickaël
LOCALISATION		RESULTAT	
Portes fenêtres		Amiante non détecté

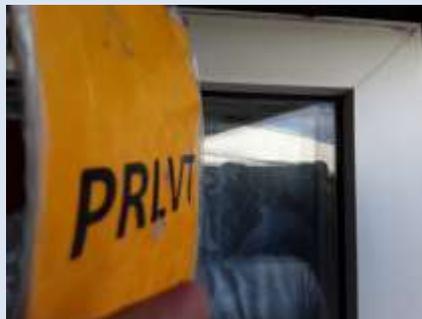
PRELEVEMENT : 79LAC0503P005

NOM DU CLIENT	NUMERO DU DOSSIER	PIECE OU LOCAL	
OPH77	79LAC0503 27/10/2017	Séjour	
ELEMENT	DESCRIPTIF DU LABORATOIRE	DATE DE PRELEVEMENT	NOM DE L'OPERATEUR
Joint de parclose	Matériau souple noir	27/10/2017	JULIEN Mickaël
LOCALISATION		RESULTAT	
Portes fenêtres		Quantité insuffisante pour analyse

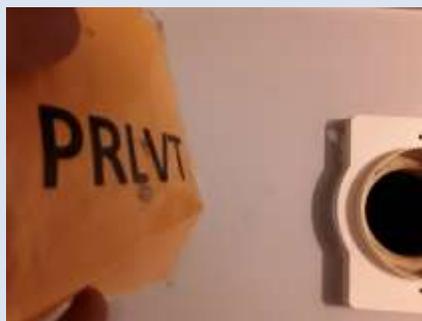
PRELEVEMENT : 79LAC0503P006

NOM DU CLIENT	NUMERO DU DOSSIER	PIECE OU LOCAL	
OPH77	79LAC0503 27/10/2017	Salle de bains	
ELEMENT	DESCRIPTIF DU LABORATOIRE	DATE DE PRELEVEMENT	NOM DE L'OPERATEUR
Enduit plaque de plâtre	Enduit plâtreux blanc en vrac non séparable + peintures multiples non séparable + carton non séparable	27/10/2017	JULIEN Mickaël
LOCALISATION		RESULTAT	
Mur C		Amiante non détecté

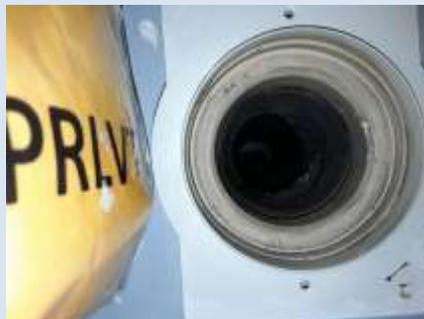
PRELEVEMENT : 79LAC0503P007

NOM DU CLIENT	NUMERO DU DOSSIER	PIECE OU LOCAL	
OPH77	79LAC0503 27/10/2017	Salle de bains	
ELEMENT	DESCRIPTIF DU LABORATOIRE	DATE DE PRELEVEMENT	NOM DE L'OPERATEUR
Joint	Matériau souple blanc avec poussières	27/10/2017	JULIEN Mickaël
LOCALISATION		RESULTAT	
Mur C		Amiante non détecté

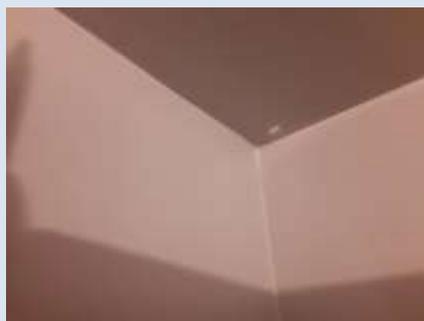
PRELEVEMENT : 79LAC0503P008

NOM DU CLIENT	NUMERO DU DOSSIER	PIECE OU LOCAL	
OPH77	79LAC0503 27/10/2017	Salle de bains	
ELEMENT	DESCRIPTIF DU LABORATOIRE	DATE DE PRELEVEMENT	NOM DE L'OPERATEUR
Enduit béton	Enduit plâtreux beige en vrac non séparable + peintures multiples non séparable	27/10/2017	JULIEN Mickaël
LOCALISATION		RESULTAT	
Plafond		Amiante non détecté
