## Rapport de mission de repérage des matériaux et produits contenant de l'amiante avant réalisation de travaux

28 RUE DU BEAUREGARD

77200 TORCY

RAPPORT N° :	79LAC0504	Laboratoire d'Analyses :	ITGA
Repérage réalisé le :	30/10/2017	Adresse laboratoire :	3 RUE ARMAND HERPIN LACROIX - CS 46537 35065 RENNES CEDEX
Accompagnateur :		Numéro d'accréditation :	1-5967
Par :	Mickaël JULIEN	Organisme d'assurance professionnelle :	ALLIANZ
N° certificat :	CPDI 4129	Adresse assurance :	Direction Opérations Entreprises 5C Esplanade Charles de Gaulle 33081 BORDEAUX CEDEX
Date d'obtention :	01/01/2017	N° de contrat d'assurance :	55897385
Organisme certificateur	I.CERT Parc Edonia - Bâtiment G - Rue de la Terre Victoria - 35760 SAINT-GREGOIRE	Date de validité :	31/12/2017

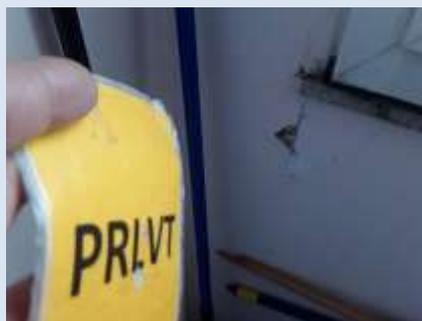
PRELEVEMENT : 79LAC0504P001			
NOM DU CLIENT	NUMERO DU DOSSIER		PIECE OU LOCAL
OPH77	79LAC0504 30/10/2017		Cuisine
ELEMENT	DESCRIPTIF DU LABORATOIRE	DATE DE PRELEVEMENT	NOM DE L'OPERATEUR
Enduit plaque de plâtre	Enduit gris en vrac + peinture non séparable	30/10/2017	JULIEN Mickaël
LOCALISATION		RESULTAT	
Mur E		Amiante détecté (Chrysotile)

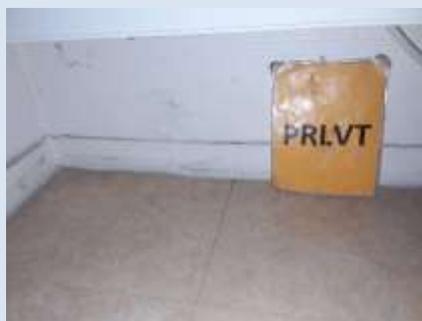
PRELEVEMENT : 79LAC0504P002			
NOM DU CLIENT	NUMERO DU DOSSIER		PIECE OU LOCAL
OPH77	79LAC0504 30/10/2017		Séjour
ELEMENT	DESCRIPTIF DU LABORATOIRE	DATE DE PRELEVEMENT	NOM DE L'OPERATEUR
Enduit plaque de plâtre	Enduit plâtreux blanc en vrac + peinture non séparable + toile fibreuse blanche non séparable	30/10/2017	JULIEN Mickaël
LOCALISATION		RESULTAT	
Mur B		Amiante non détecté

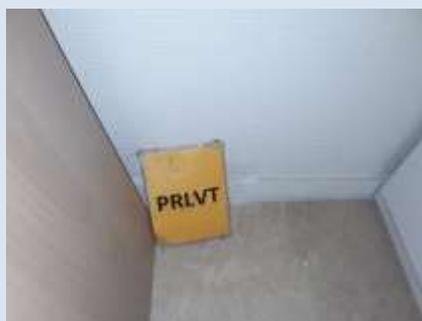
PRELEVEMENT : 79LAC0504P003			
NOM DU CLIENT	NUMERO DU DOSSIER	PIECE OU LOCAL	
OPH77	79LAC0504 30/10/2017	Couloir	
ELEMENT	DESCRIPTIF DU LABORATOIRE	DATE DE PRELEVEMENT	NOM DE L'OPERATEUR
Enduit plaque de plâtre	Enduit plâtreux blanc en vrac + carton non séparable + peinture non séparable	30/10/2017	JULIEN Mickaël
LOCALISATION		RESULTAT	
Mur D		Amiante non détecté

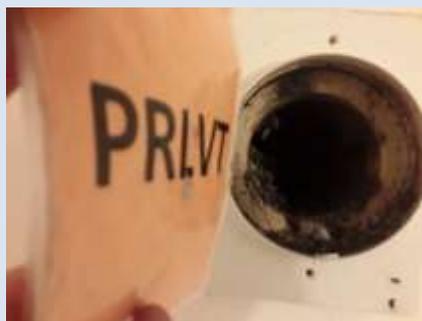
PRELEVEMENT : 79LAC0504P004			
NOM DU CLIENT	NUMERO DU DOSSIER	PIECE OU LOCAL	
OPH77	79LAC0504 30/10/2017	Salle de bains	
ELEMENT	DESCRIPTIF DU LABORATOIRE	DATE DE PRELEVEMENT	NOM DE L'OPERATEUR
Joint	Matériau souple gris avec poussières	30/10/2017	JULIEN Mickaël
LOCALISATION		RESULTAT	
Mur E		Amiante non détecté

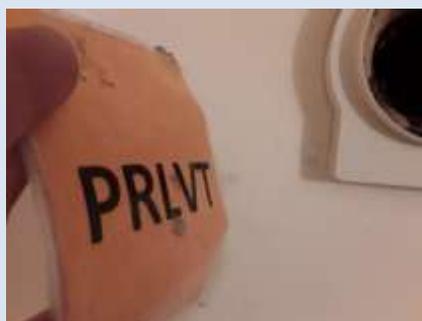
PRELEVEMENT : 79LAC0504P005			
NOM DU CLIENT	NUMERO DU DOSSIER	PIECE OU LOCAL	
OPH77	79LAC0504 30/10/2017	Salle de bains	
ELEMENT	DESCRIPTIF DU LABORATOIRE	DATE DE PRELEVEMENT	NOM DE L'OPERATEUR
Enduit / Peinture plaque de plâtre	Enduit plâtreux blanc en vrac + carton non séparable + peinture non séparable	30/10/2017	JULIEN Mickaël
LOCALISATION		RESULTAT	
Mur E		Amiante non détecté
