Rapport de mission de repérage des matériaux et produits contenant de l'amiante avant réalisation de travaux

30 RUE DU BEAUREGARD

77200 TORCY

RAPPORT N° :	79LAD0004	Laboratoire d'Analyses :	ITGA
Repérage réalisé le :	25/10/2017	Adresse laboratoire :	3 RUE ARMAND HERPIN LACROIX - CS 46537 35065 RENNES CEDEX
Accompagnateur :		Numéro d'accréditation :	1-5967
Par :	Mickaël JULIEN	Organisme d'assurance professionnelle :	ALLIANZ
N° certificat :	CPDI 4129	Adresse assurance :	Direction Opérations Entreprises 5C Esplanade Charles de Gaulle 33081 BORDEAUX CEDEX
Date d'obtention :	01/01/2017	N° de contrat d'assurance :	55897385
Organisme certificateur	I.CERT Parc Edonia - Bâtiment G - Rue de la Terre Victoria - 35760 SAINT-GREGOIRE	Date de validité :	31/12/2017

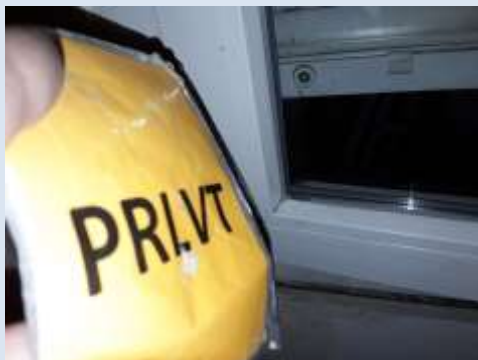
PRELEVEMENT : 79LAD0004P002			
NOM DU CLIENT	NUMERO DU DOSSIER		PIECE OU LOCAL
OPH77	79LAD0004 25/10/2017		Cuisine
ELEMENT	DESCRIPTIF DU LABORATOIRE	DATE DE PRELEVEMENT	NOM DE L'OPERATEUR
Joint de parclose	Matériau souple gris avec poussières	25/10/2017	JULIEN Mickaël
LOCALISATION		RESULTAT	
Fenêtres		Amiante non détecté

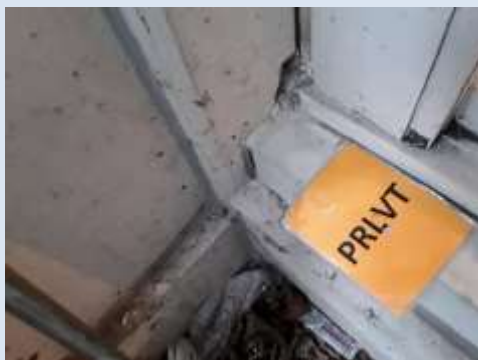
PRELEVEMENT : 79LAD0004P003			
NOM DU CLIENT	NUMERO DU DOSSIER		PIECE OU LOCAL
OPH77	79LAD0004 25/10/2017		Séjour
ELEMENT	DESCRIPTIF DU LABORATOIRE	DATE DE PRELEVEMENT	NOM DE L'OPERATEUR
Joint d'étanchéité	Matériau souple blanc avec poussières non séparable + peinture en faible quantité non séparable	25/10/2017	JULIEN Mickaël
LOCALISATION		RESULTAT	
Portes fenêtres		Amiante non détecté

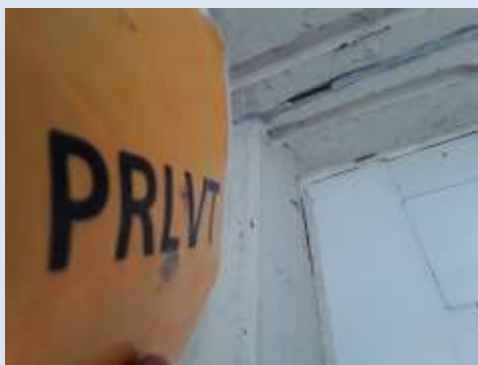
PRELEVEMENT : 79LAD0004P004			
NOM DU CLIENT	NUMERO DU DOSSIER		PIECE OU LOCAL
OPH77	79LAD0004 25/10/2017		Extérieurs
ELEMENT	DESCRIPTIF DU LABORATOIRE	DATE DE PRELEVEMENT	NOM DE L'OPERATEUR
Joint	Matériau souple gris non séparable + peinture avec poussières non séparable	25/10/2017	JULIEN Mickaël
LOCALISATION		RESULTAT	
Murs		Amiante non détecté

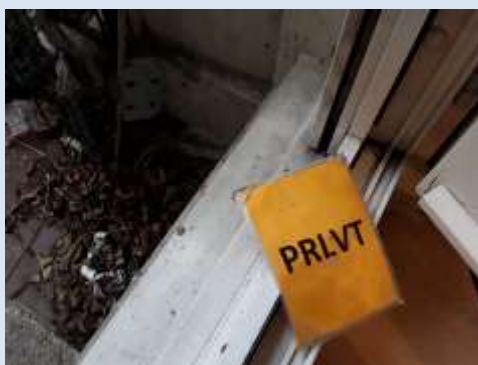
PRELEVEMENT : 79LAD0004P005			
NOM DU CLIENT	NUMERO DU DOSSIER		PIECE OU LOCAL
OPH77	79LAD0004 25/10/2017		Séjour
ELEMENT	DESCRIPTIF DU LABORATOIRE	DATE DE PRELEVEMENT	NOM DE L'OPERATEUR
Joint	Matériau souple noir avec poussières	25/10/2017	JULIEN Mickaël
LOCALISATION		RESULTAT	
Portes fenêtres		Amiante non détecté

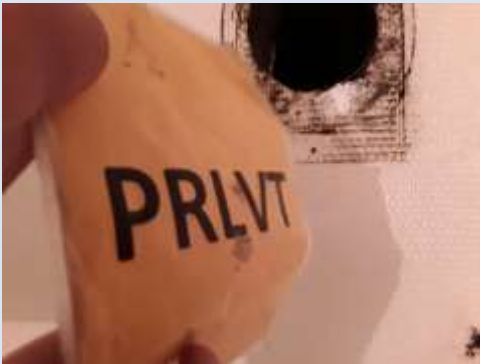
PRELEVEMENT : 79LAD0004P006			
NOM DU CLIENT	NUMERO DU DOSSIER		PIECE OU LOCAL
OPH77	79LAD0004 25/10/2017		Salle de bains
ELEMENT	DESCRIPTIF DU LABORATOIRE	DATE DE PRELEVEMENT	NOM DE L'OPERATEUR
Enduit plaque de plâtre	Enduit plâtreux blanc en vrac + peinture avec poussières non séparable + toile fibreuse blanche non séparable	25/10/2017	JULIEN Mickaël
LOCALISATION		RESULTAT	
Mur C		Amiante non détecté	
EMPLACEMENT

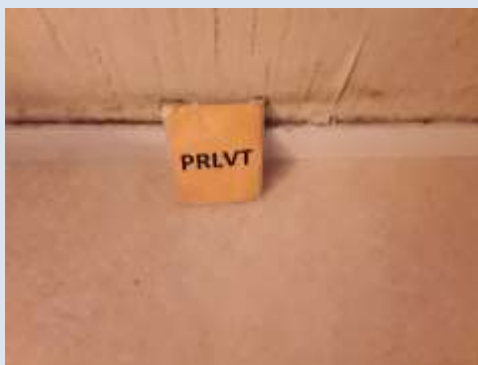
PRELEVEMENT : 79LAD0004P008			
NOM DU CLIENT	NUMERO DU DOSSIER		PIECE OU LOCAL
OPH77	79LAD0004 25/10/2017		Chambre 2
ELEMENT	DESCRIPTIF DU LABORATOIRE	DATE DE PRELEVEMENT	NOM DE L'OPERATEUR
Enduit plaque de plâtre	Enduit plâtreux blanc en vrac + peinture non séparable + carton non séparable	25/10/2017	JULIEN Mickaël
LOCALISATION		RESULTAT	
Mur D		Amiante non détecté

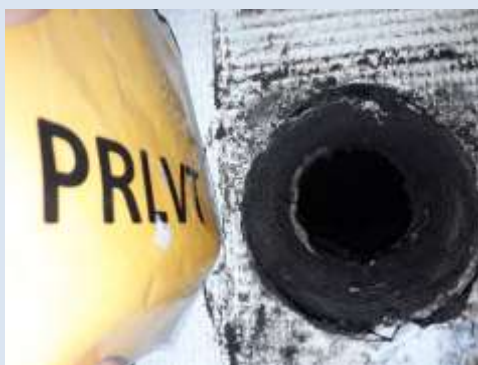
PRELEVEMENT : 79LAD0004P009			
NOM DU CLIENT	NUMERO DU DOSSIER		PIECE OU LOCAL
OPH77	79LAD0004 25/10/2017		Salle de bains
ELEMENT	DESCRIPTIF DU LABORATOIRE	DATE DE PRELEVEMENT	NOM DE L'OPERATEUR
Joint	Matériau souple blanc non séparable + peinture avec poussières non séparable	25/10/2017	JULIEN Mickaël
LOCALISATION		RESULTAT	
Mur C		Amiante non détecté
