## Rapport de mission de repérage des matériaux et produits contenant de l'amiante avant réalisation de travaux

R. 4412-97 modifié par le décret 2012-639 du 4 mai 2012  
Norme NF X 46-020

30 RUE DU BEAUREGARD

77200 TORCY

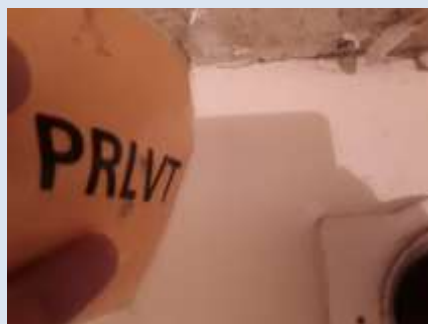
PRELEVEMENT : 79LAD0103P001			
NOM DU CLIENT	NUMERO DU DOSSIER		PIECE OU LOCAL
OPH77	79LAD0103 31/10/2017		Salle de bains
ELEMENT	DESCRIPTIF DU LABORATOIRE	DATE DE PRELEVEMENT	NOM DE L'OPERATEUR
Enduit / Peinture plaque de plâtre	Enduit plâtreux blanc en vrac + carton non séparable + peinture non séparable	31/10/2017	JULIEN Mickaël
LOCALISATION		RESULTAT	
Mur C		Amiante non détecté

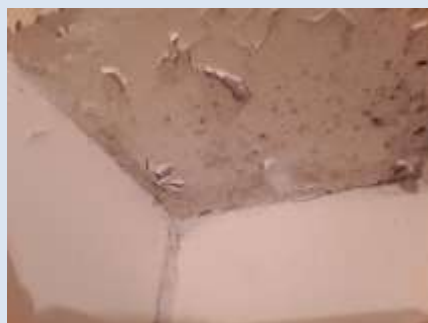
PRELEVEMENT : 79LAD0103P002			
NOM DU CLIENT	NUMERO DU DOSSIER		PIECE OU LOCAL
OPH77	79LAD0103 31/10/2017		Salle de bains
ELEMENT	DESCRIPTIF DU LABORATOIRE	DATE DE PRELEVEMENT	NOM DE L'OPERATEUR
Enduit / Peinture plaque de plâtre	Enduit plâtreux blanc en vrac non séparable + peinture non séparable	31/10/2017	JULIEN Mickaël
LOCALISATION		RESULTAT	
Plafond		Amiante non détecté

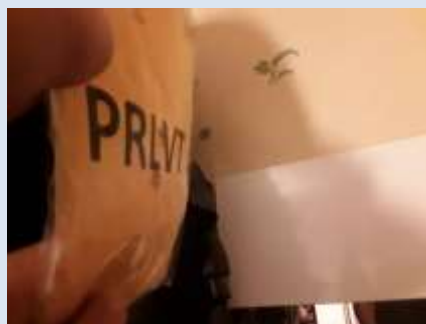
PRELEVEMENT : 79LAD0103P003			
NOM DU CLIENT	NUMERO DU DOSSIER	PIECE OU LOCAL	
OPH77	79LAD0103 31/10/2017	Placard	
ELEMENT	DESCRIPTIF DU LABORATOIRE	DATE DE PRELEVEMENT	NOM DE L'OPERATEUR
Enduit plaque de plâtre	Enduit beige en faible quantité en vrac non séparable + carton non séparable + papier peint non séparable	31/10/2017	JULIEN Mickaël
LOCALISATION		RESULTAT	
Mur B		Amiante non détecté

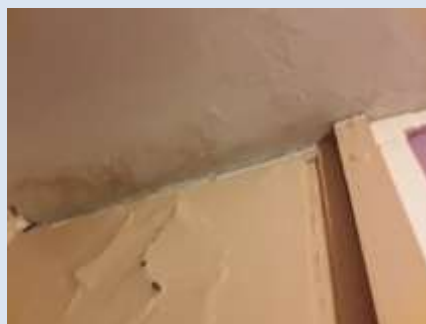
PRELEVEMENT : 79LAD0103P004			
NOM DU CLIENT	NUMERO DU DOSSIER	PIECE OU LOCAL	
OPH77	79LAD0103 31/10/2017	Placard	
ELEMENT	DESCRIPTIF DU LABORATOIRE	DATE DE PRELEVEMENT	NOM DE L'OPERATEUR
Enduit béton	Enduit plâtreux blanc en vrac non séparable + peinture non séparable	31/10/2017	JULIEN Mickaël
LOCALISATION		RESULTAT	
Plafond		Amiante non détecté

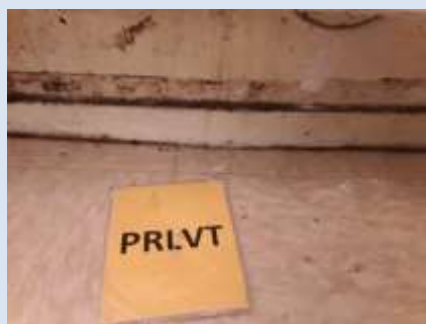
PRELEVEMENT : 79LAD0103P005			
NOM DU CLIENT	NUMERO DU DOSSIER	PIECE OU LOCAL	
OPH77	79LAD0103 31/10/2017	Cuisine	
ELEMENT	DESCRIPTIF DU LABORATOIRE	DATE DE PRELEVEMENT	NOM DE L'OPERATEUR
Enduit / Peinture plaque de plâtre	Enduit plâtreux blanc en vrac + carton non séparable + peinture non séparable	31/10/2017	JULIEN Mickaël
LOCALISATION		RESULTAT	
Mur E		Amiante non détecté

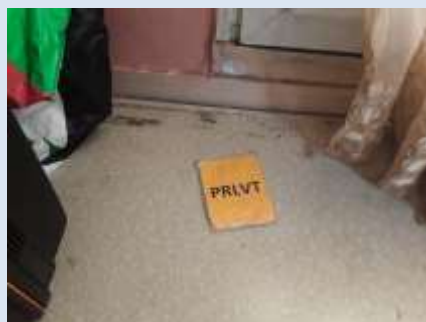
PRELEVEMENT : 79LAD0103P006			
NOM DU CLIENT	NUMERO DU DOSSIER	PIECE OU LOCAL	
OPH77	79LAD0103 31/10/2017	Séjour	
ELEMENT	DESCRIPTIF DU LABORATOIRE	DATE DE PRELEVEMENT	NOM DE L'OPERATEUR
Enduit plaque de plâtre	Enduit plâtreux blanc en vrac + carton non séparable + papier avec poussières non séparable + peinture non séparable	31/10/2017	JULIEN Mickaël
LOCALISATION		RESULTAT	
Mur C		Amiante non détecté
